Bericht Nr.: 25M064081a

Güteüberwachung nach der "Verordnung über Anforderungen an den Einbau von mineralischen Ersatzbaustoffen in technische Bauwerke (Ersatzbaustoffverordnung - ErsatzbaustoffV)" vom 09.07.2021 und TL BuB E-StB

# PRÜFZEUGNIS

Langenordnach

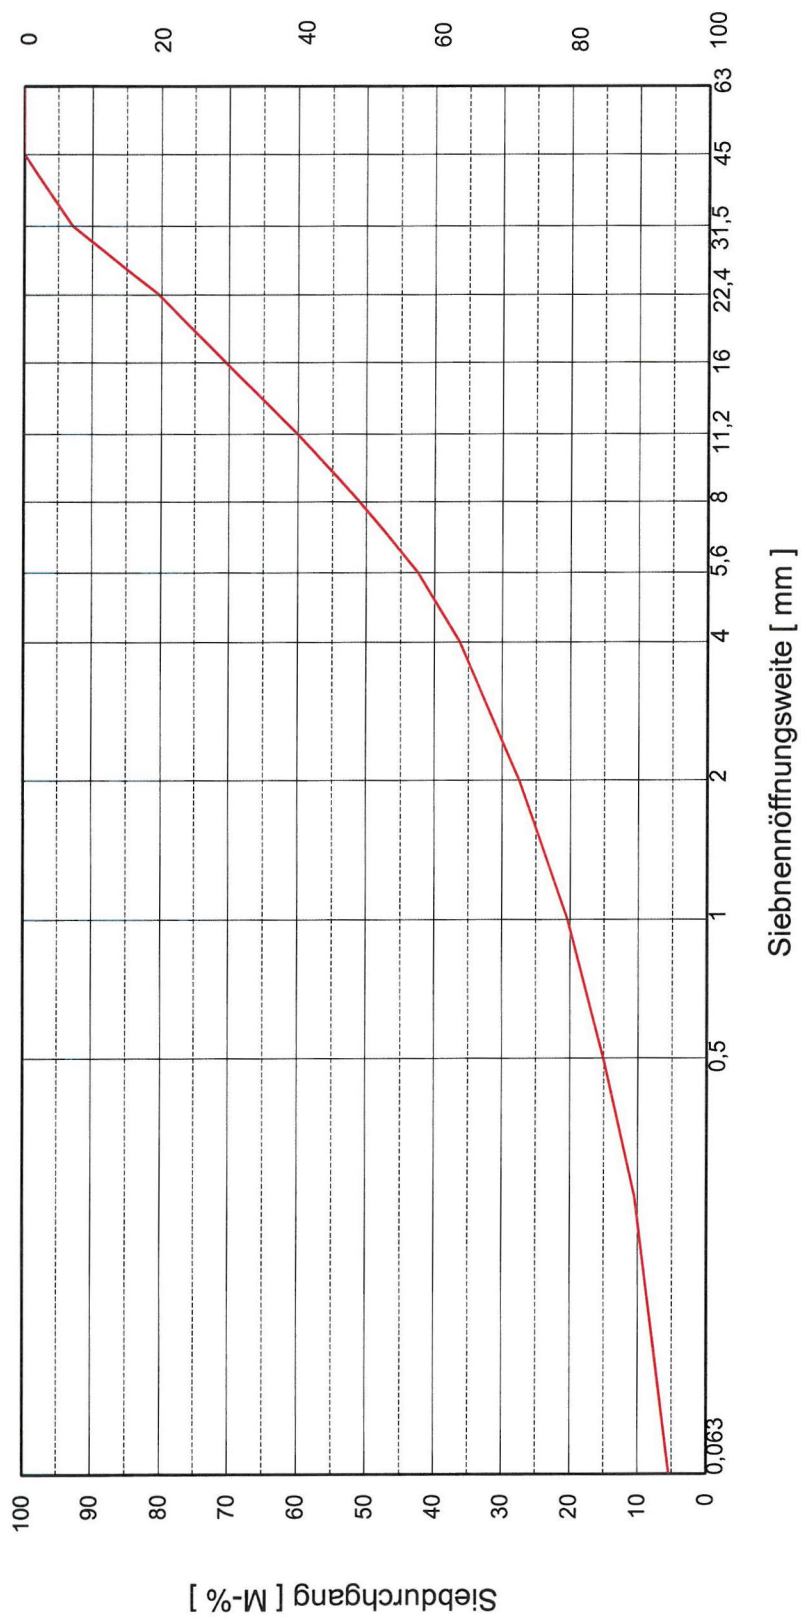
**KORNGRÖßENVERTEILUNG**

Die Korngrößenverteilung wurde gemäß DIN EN 933-1 mittels Trockensiebung nach nassem Abtrennen des Anteils < 0,063 mm bestimmt.

Bodengruppe  
DIN EN 18196

GU
