## Porareikäkosteusmittauspöytäkirja

**Kohde:** As. Oy Kotimäki, 12300 Aurora, asunto A2, erillinen WC  
**Aika:** 16. – 20.8. 2019, klo 13.00 - klo 13.00  
**Mittaja:** Jouna Järviö, DI, TAMMER TALOTEKNIikka OY, p. 0505572233  
**Työn tilaaja:** Ismo Isäntä, isännöitsijä, Koti Isännöinti Oy, Aurora

Vesivahingon seuranta tutkimus, virallinen kosteusmittaus nro 2., erillinen WC

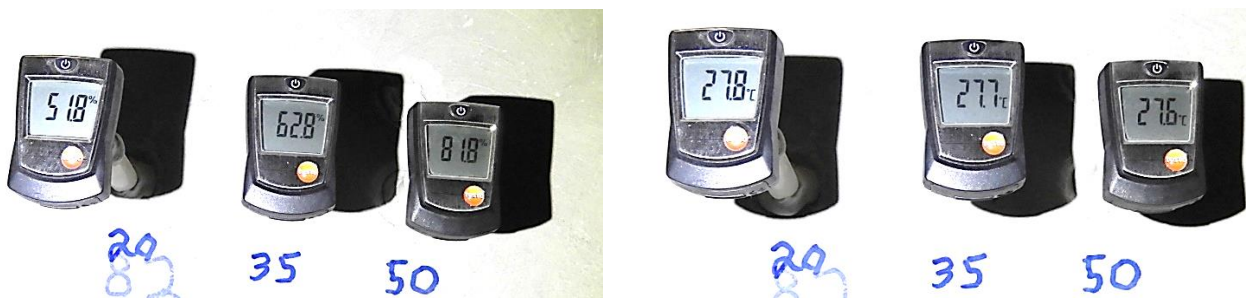
Mittauskohtaan (kuva ylhäällä) porattiin kolme reikää eri syvyyksiin, 20 mm, 35 mm ja 50 mm.

Mittaus syvyys	RH % / C° / g/m <sup>3</sup>	Kosteusarvio	Rakenne	Materiaali	Kommentit	
Reikä 1	20,0 mm	51,8 / 27,8 / 14,0	Matala kosteus	Lattia	Betoni	Ei toimenpiteitä
Reikä 2	35,0 mm	62,8 / 27,7 / 16,9	Matala kosteus	Lattia	Betoni	Ei toimenpiteitä
Reikä 3	50,0 mm	81,8 / 27,6 / 20,8	Matala kosteus	Lattia	Betoni	Ei toimenpiteitä

Rakenne on kuivunut merkittävästi etenkin pintakerroksista. Kosteuden taso rakenteen pintakerroksessa on suunnilleen sama kuin muualla asunnossa vastaavissa pinnoissa.

Syvämmällä rakenteessa (50 mm) on vielä hieman kohonnutta kosteutta. Kosteuden taso on kuitenkin syvämmälläkin jo niin alhainen, että lattian voi pinnoittaa ilman lisäkuivausta. Tällöin pinnoituksen voi tehdä laatoittamalla.

Erillisen WC:n lattian kuivausta ei tarvitse jatkaa.

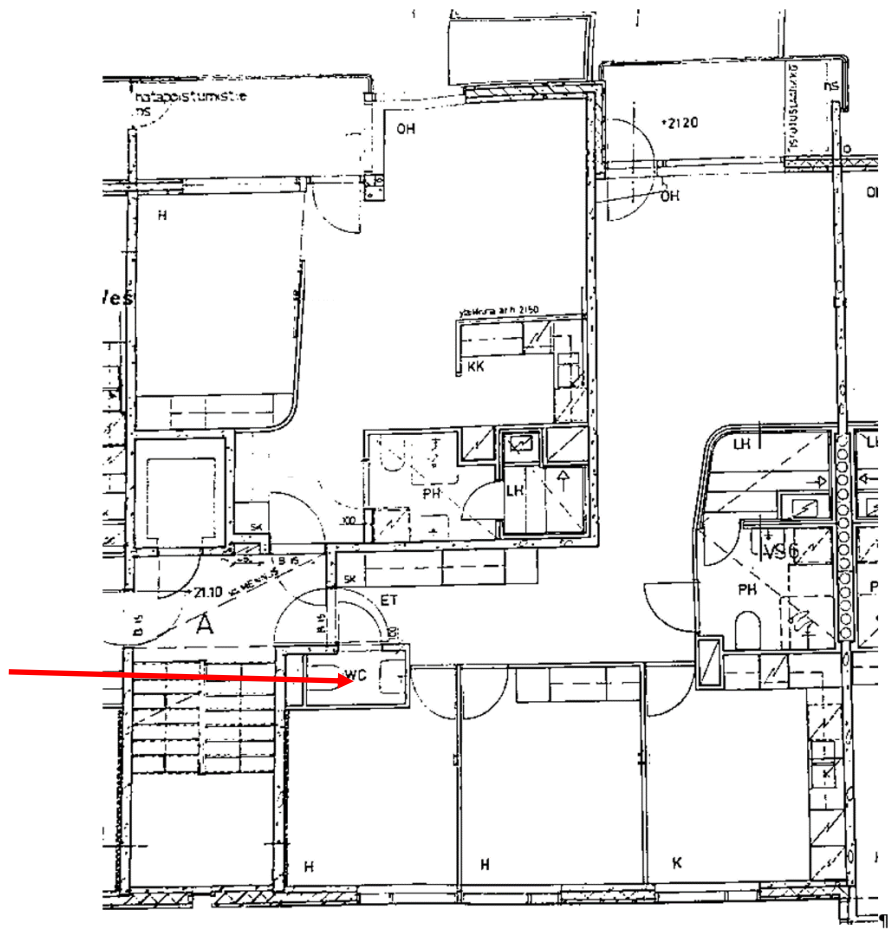
MITTAUSPAIKKA

Porareikämittaus tehtiin asunnon A2 erillisen WC:n lattiaan.
