PROCES-VERBAL DESCRIPTIF PORTANT SUR L'IMMEUBLE DE

13 Rue GLANDEVES, 1^{er} étage, 13001 MARSEILLE, cadastré quartier opéra 804 Section B, n°320 pour une contenance de 91ca.

LOT N°2 APPARTEMENT TYPE 3 SITUÉ AU 1^{er} ETAGE

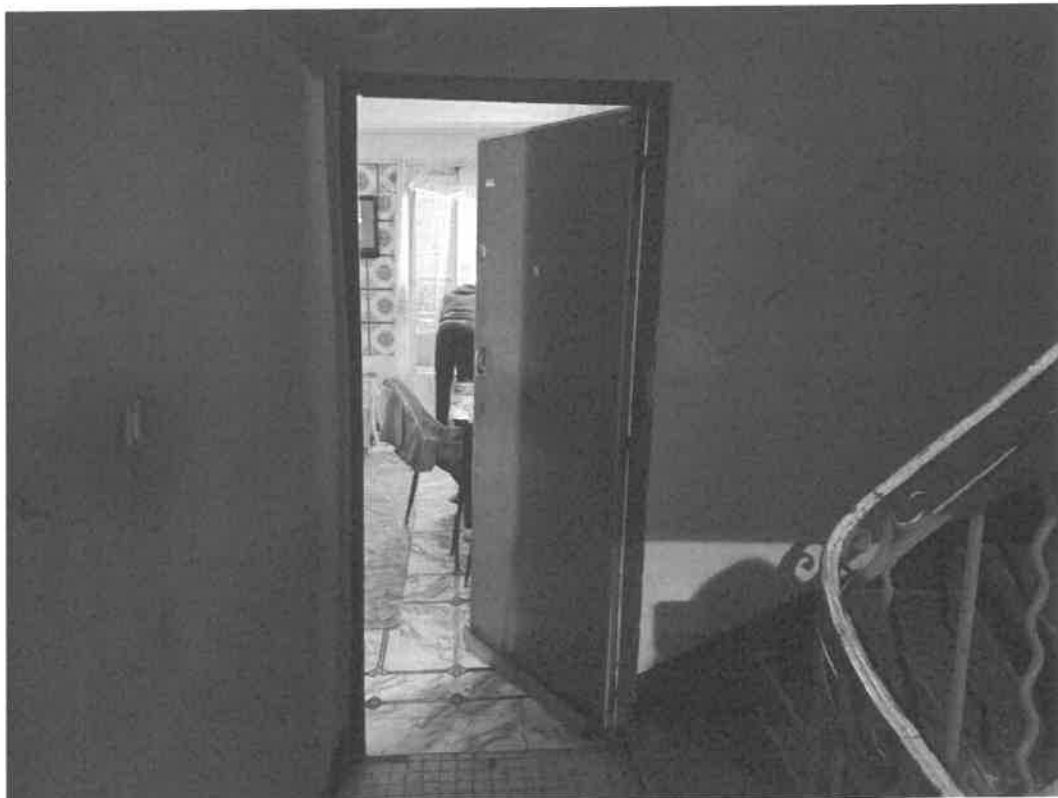
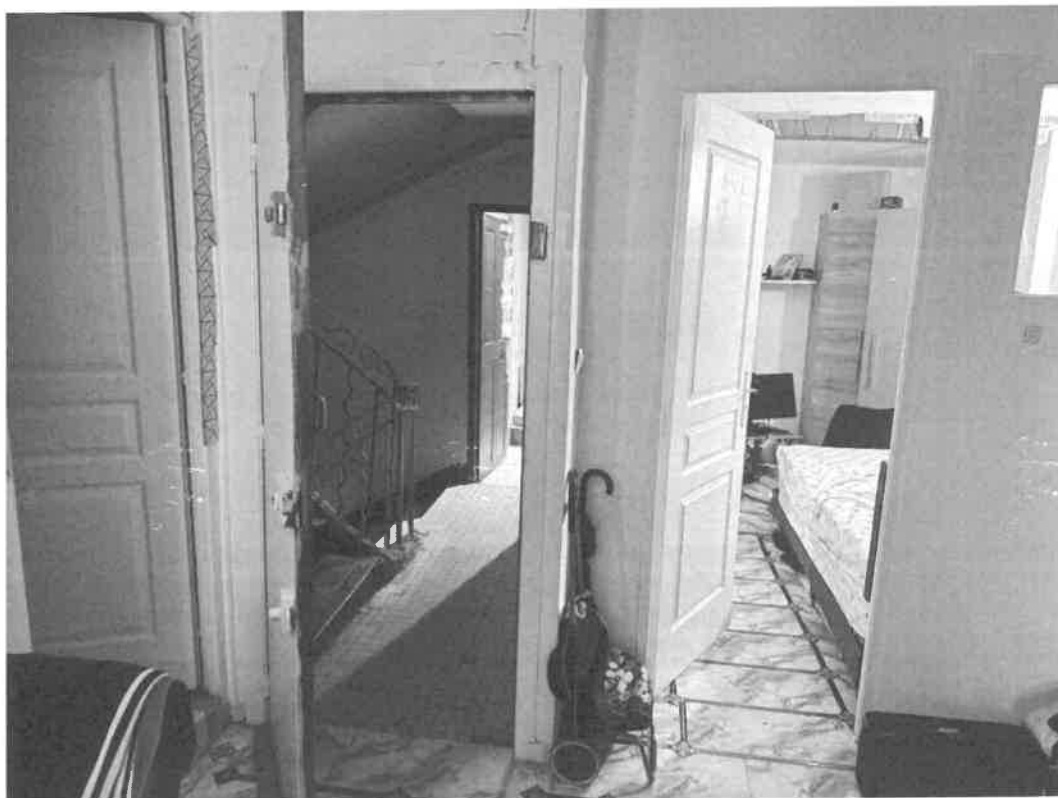
LOGEMENT DROIT SUR LE PALIER DU 1^{ER} ETAGE

L'accès s'effectue par une porte en bois recouvert d'une peinture dégradée. Elle est équipée d'une poignée métallique, d'une serrure et de deux verrous.

Ce logement est composé d'un séjour, sur la gauche d'une chambre et sur la droite d'une cuisine puis d'une salle de bains avec toilette. Ce logement donne côté Rue.

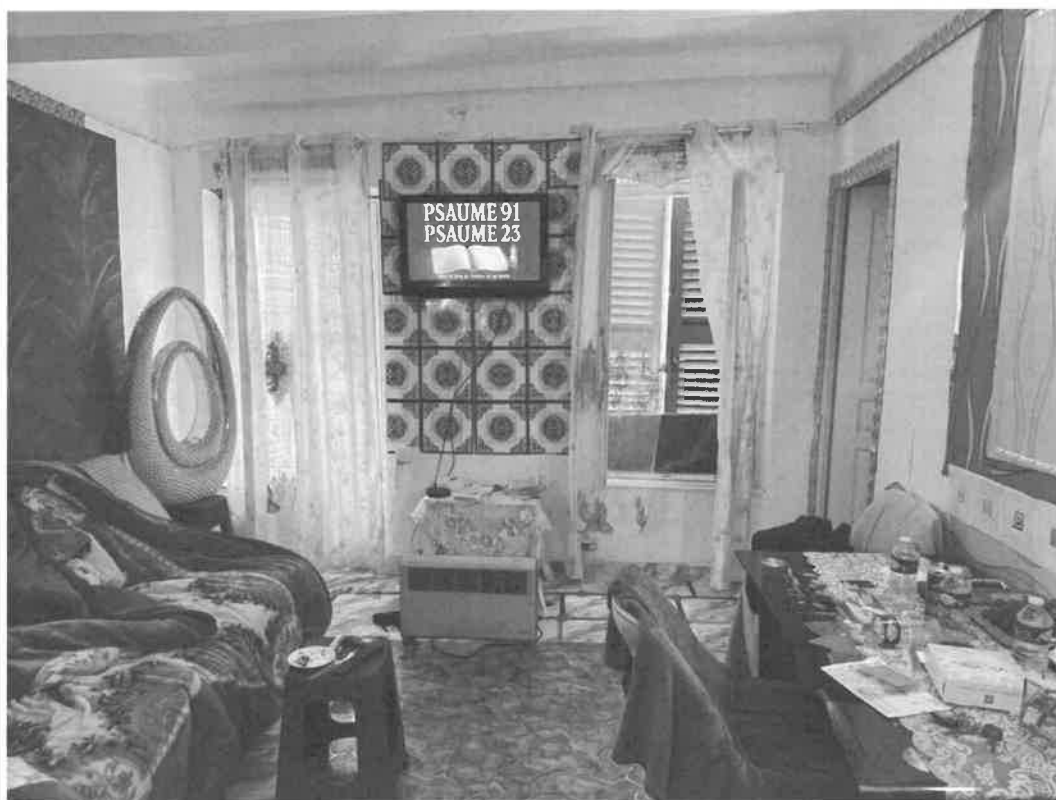
SÉJOUR :

- Deux fenêtres, à deux vantaux, double vitrage, montants PVC, avec tablette carrelée, en état d'usage, fermées à l'extérieur par des volets persiennes en bois hors d'état, et protégées par un garde-corps métallique,
- Un ensemble de prises et interrupteurs,
- Un éclairage.

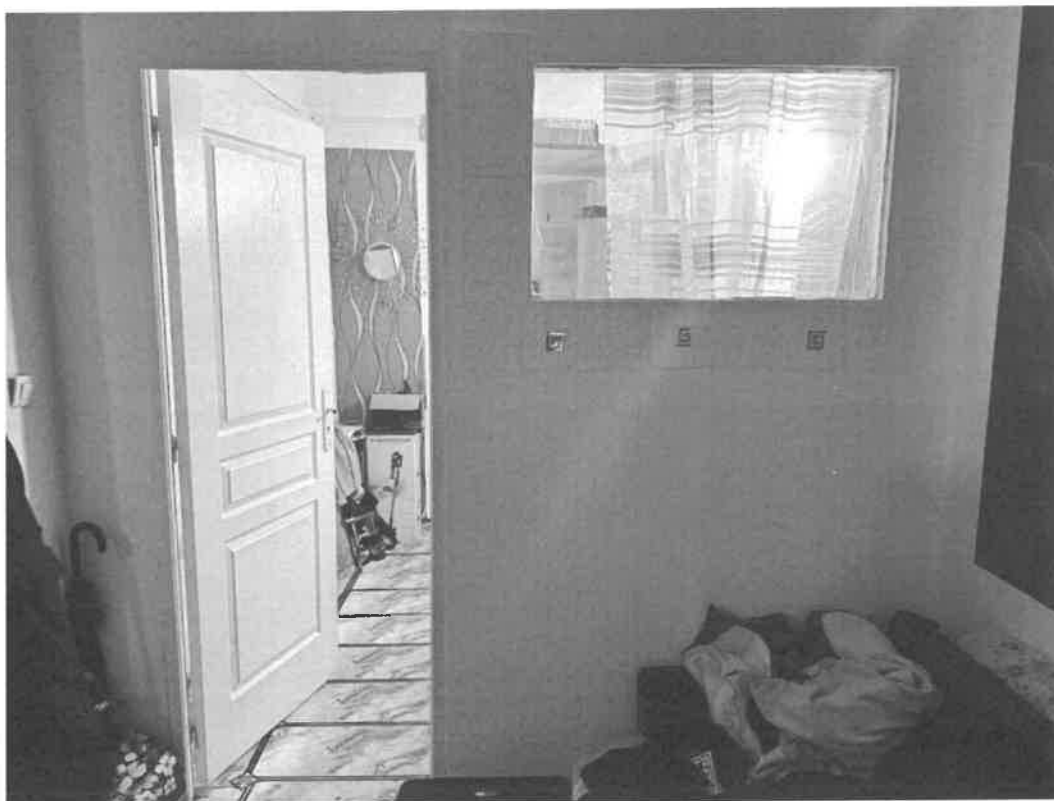
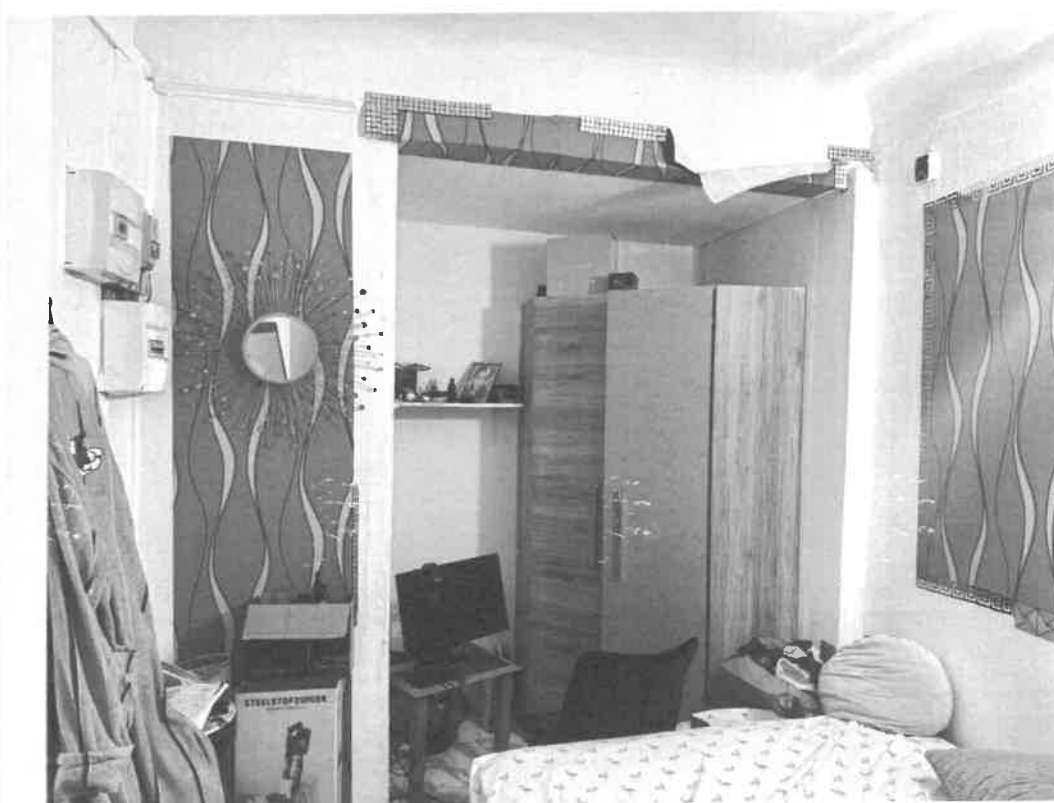
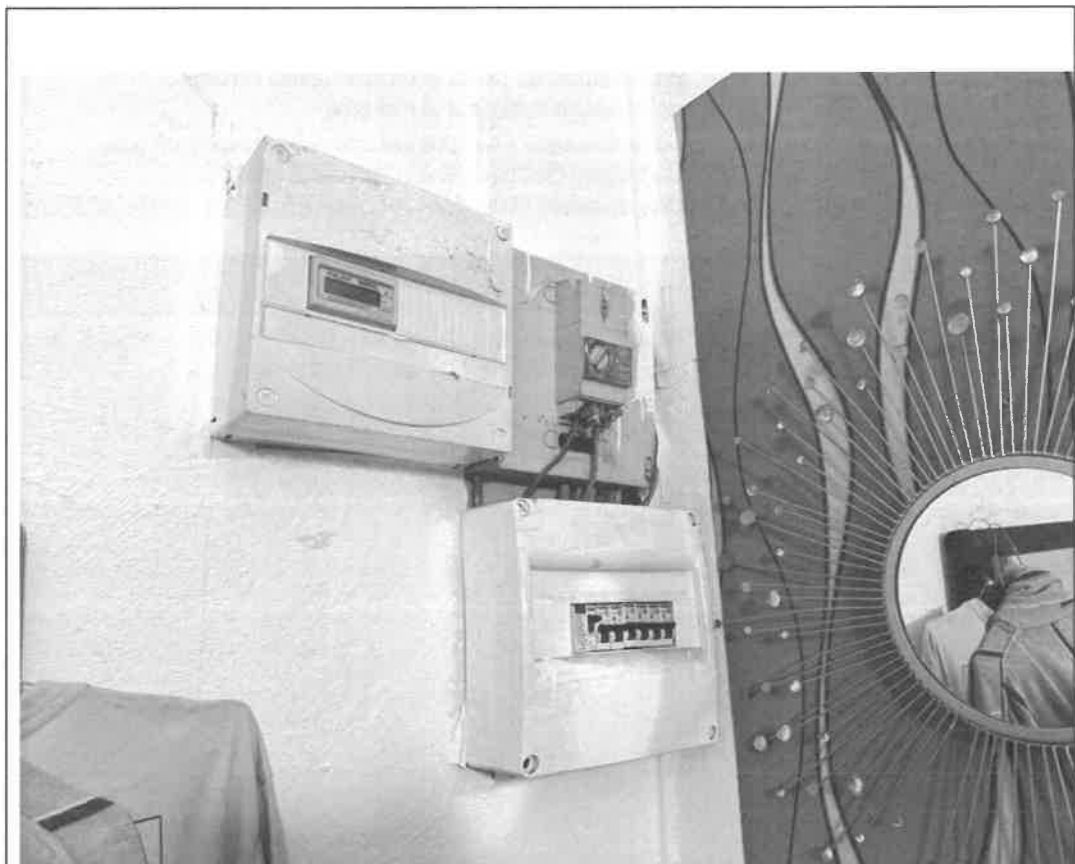
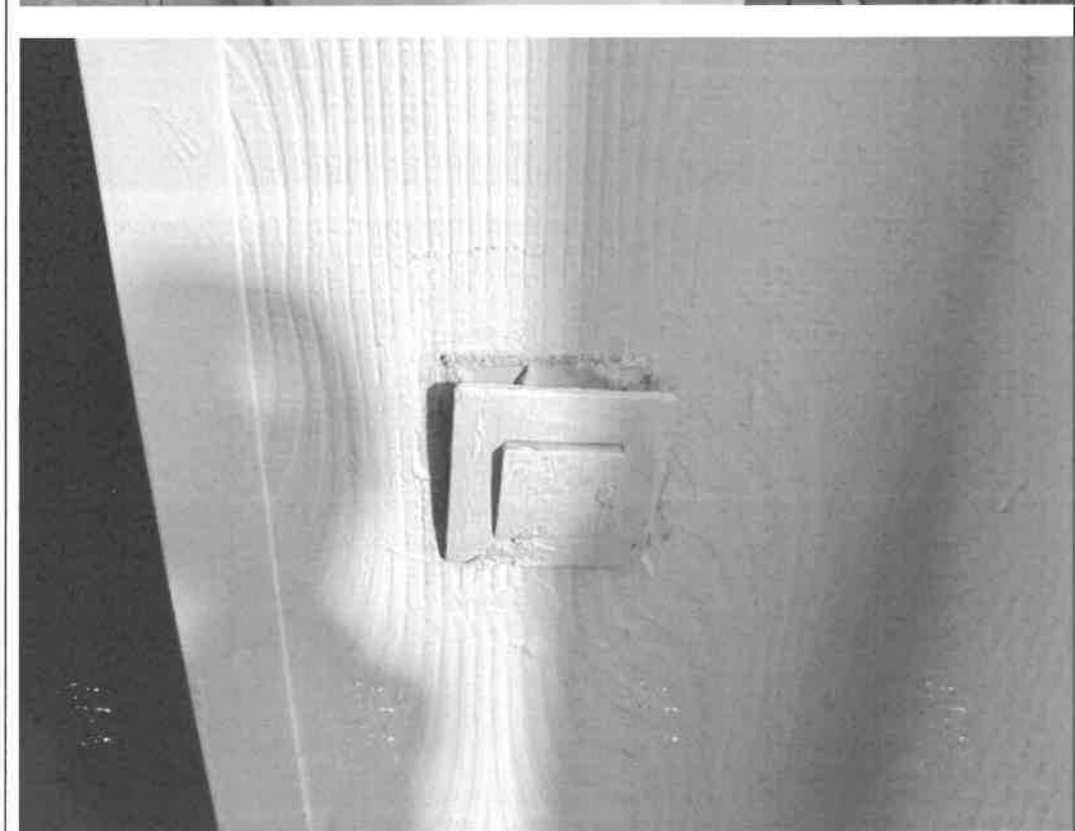
CHAMBRE :

- Un ensemble de prises et un interrupteur désaxé,
- Un éclairage hublot sur le mur droit,
- Un renforcement comprenant une petite étagère en bois,
- Un tableau électrique et un disjoncteur général,
- Une ouverture vitrée dans la cloison encadrant l'entrée, et donnant sur le séjour.

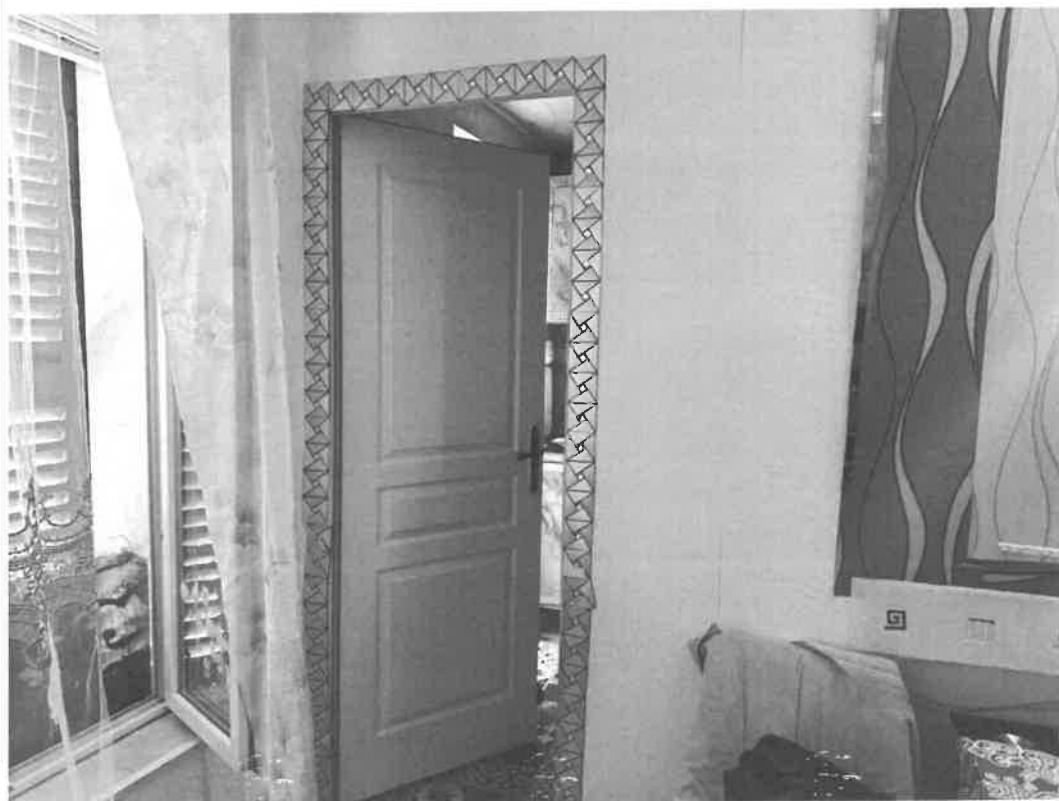
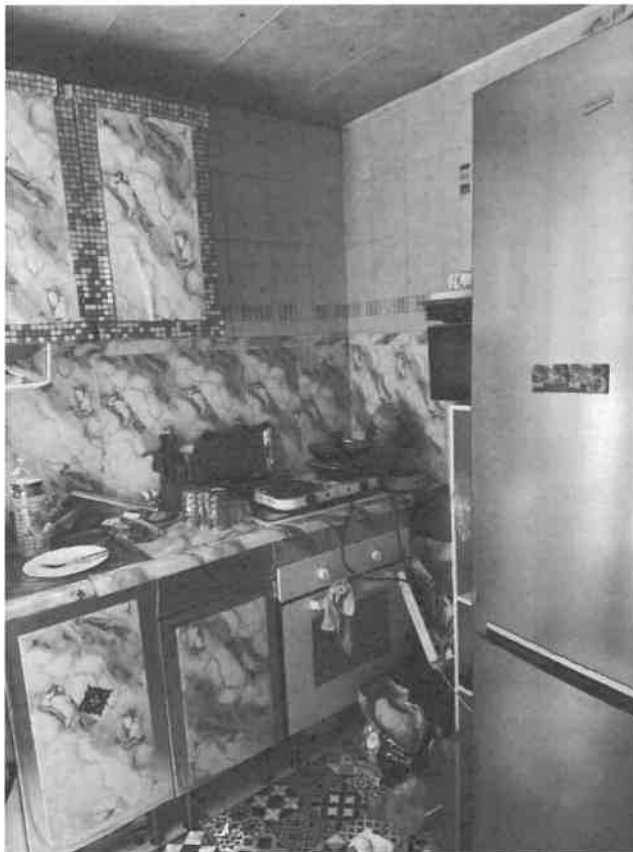
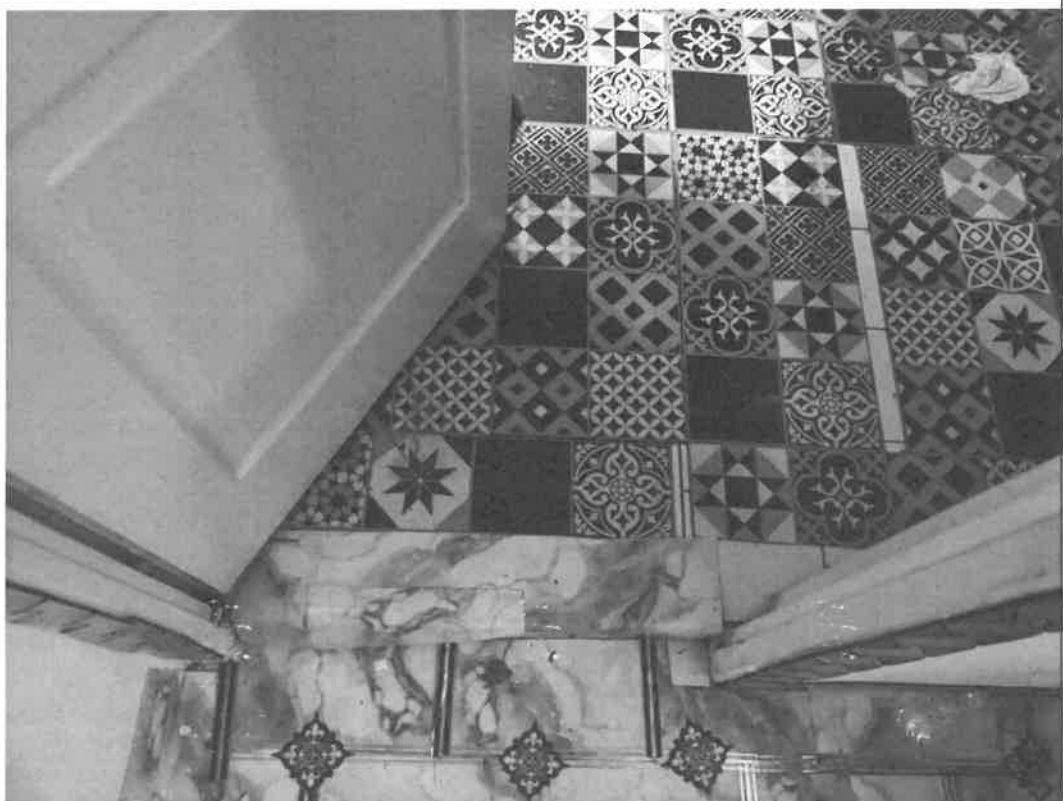
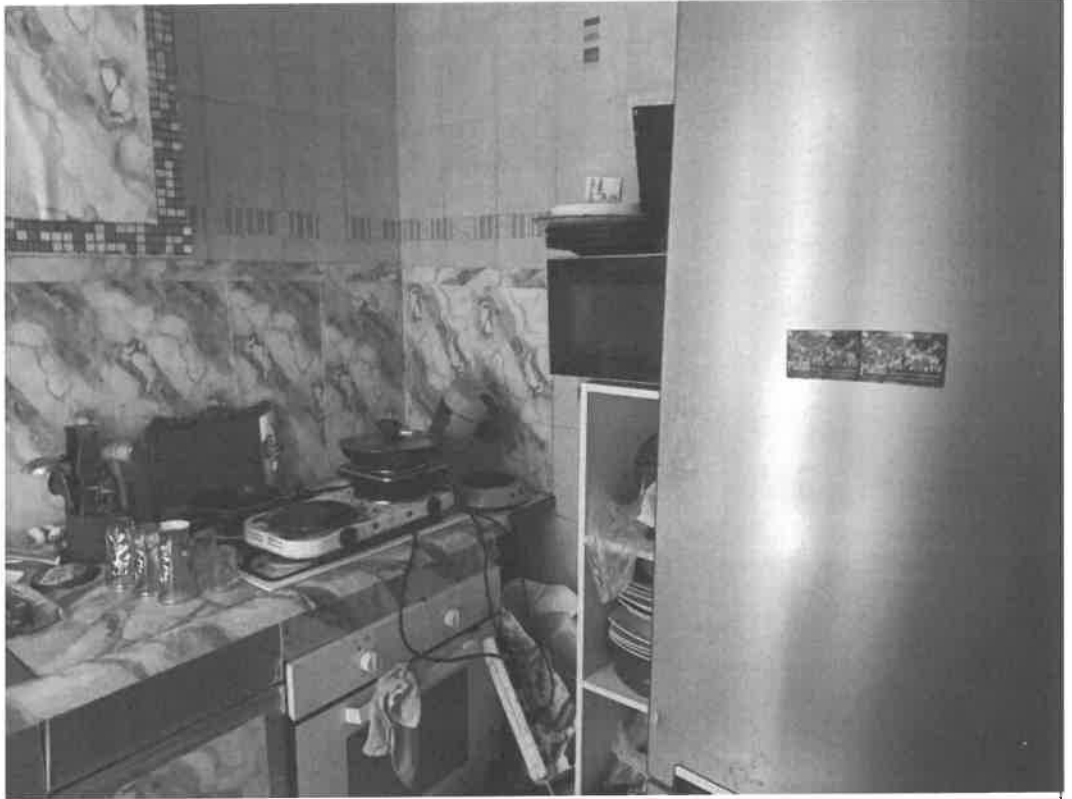
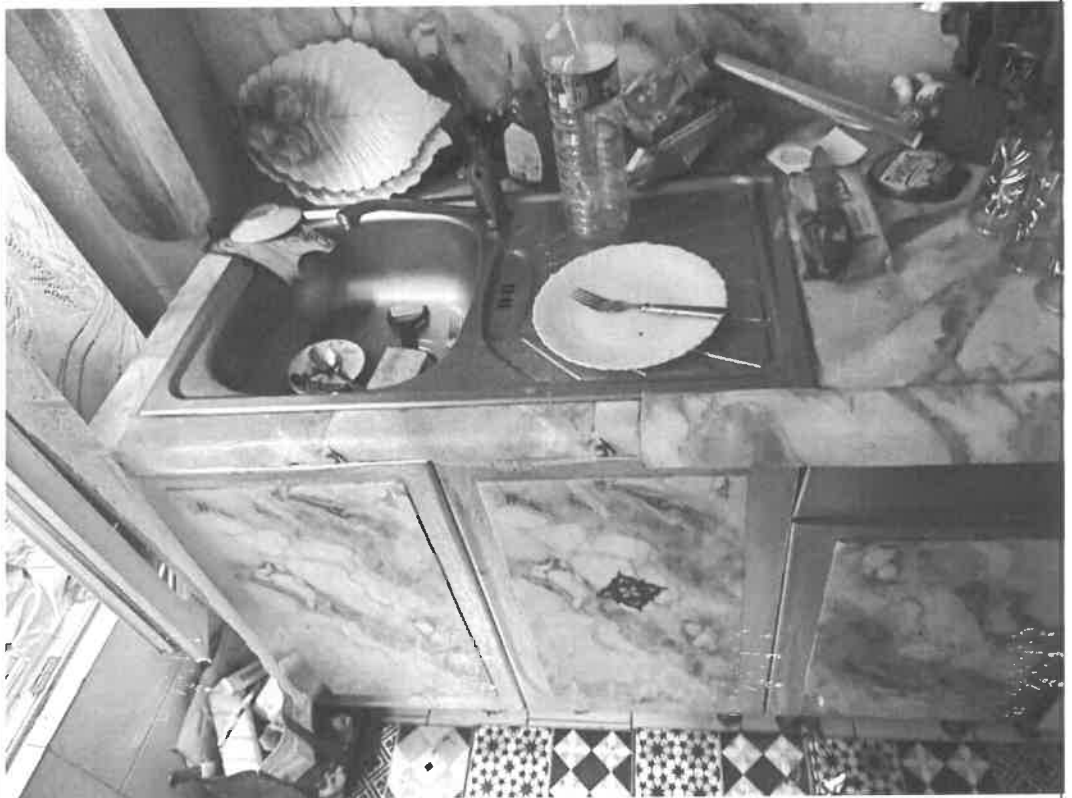
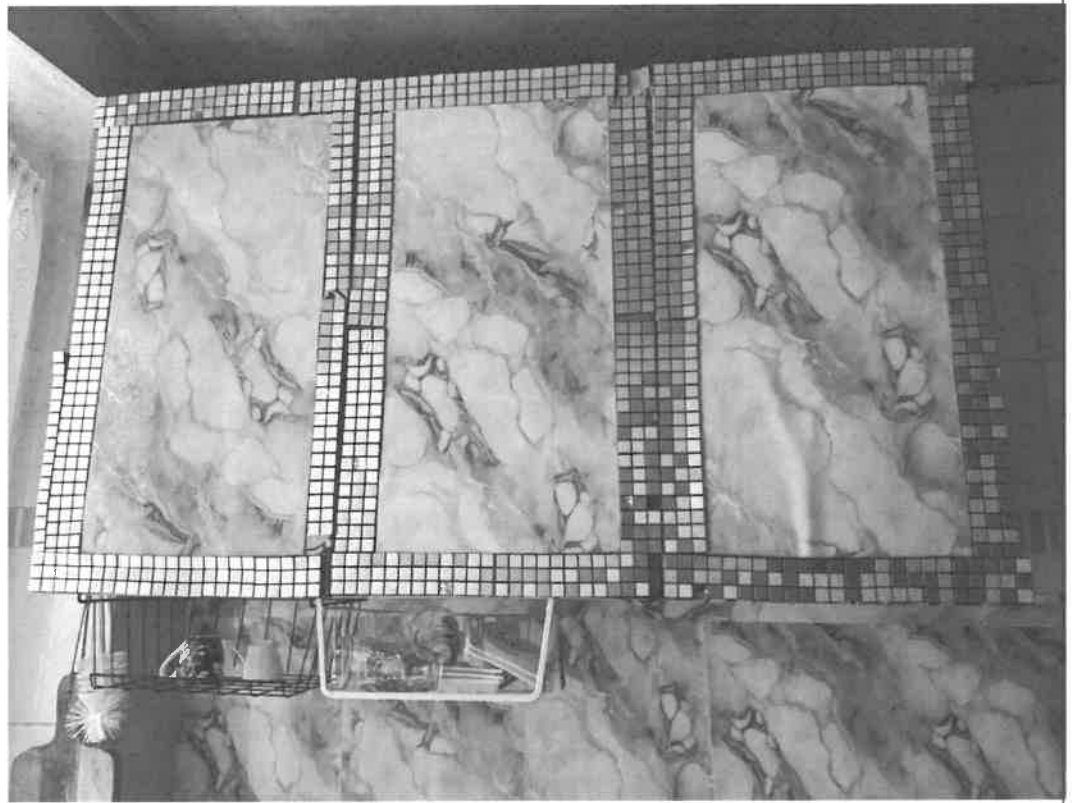
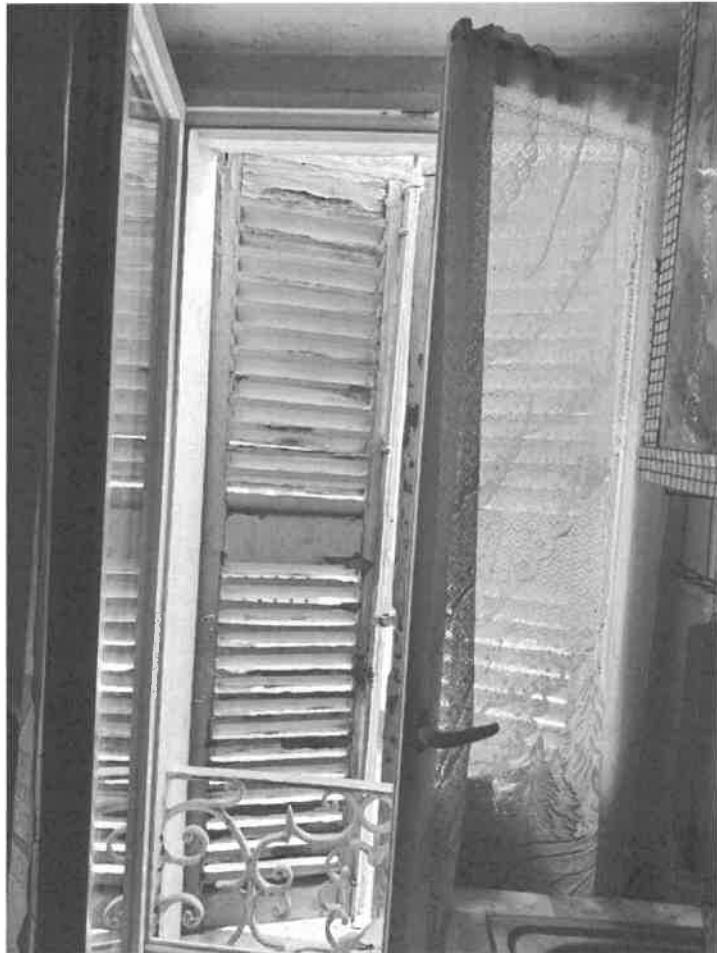
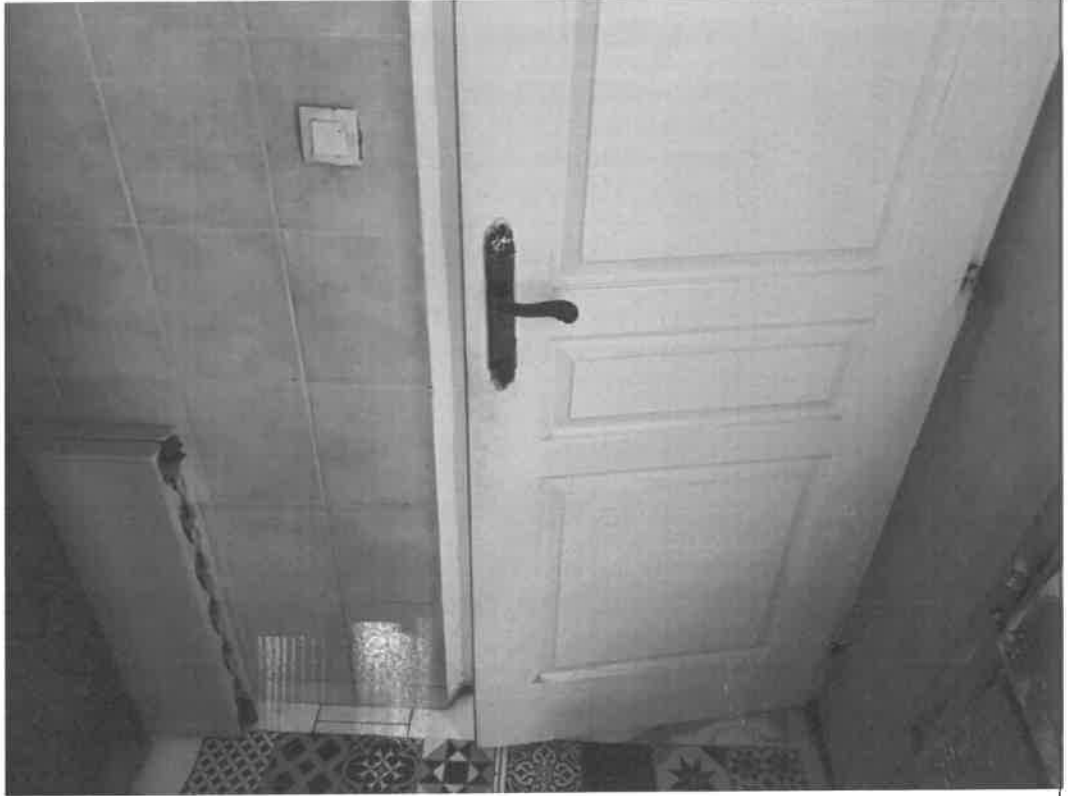
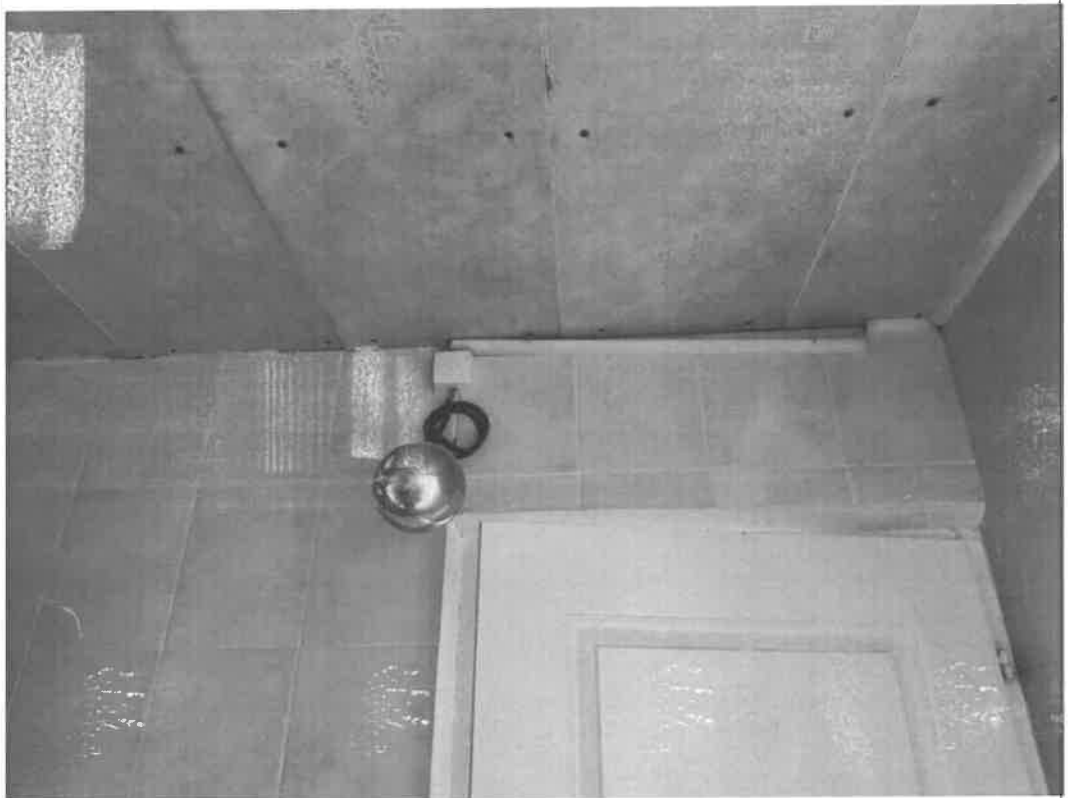
CUISINE :

Sol : recouvert d'un linoléum, en état d'usage, laissant apparaître par endroit du carrelage.

- Une fenêtre, à deux vantaux, double vitrage, montants PVC, avec tablette carrelée, en état d'usage, fermée à l'extérieur par des volets persiennes en bois hors d'état, et protégée par un garde-corps métallique,
- Un interrupteur,
- Un ensemble de prises,
- Un éclairage,
- Un plan de travail comprenant un évier en inox à un bac avec égouttoir et mitigeur/mélangeur ; en-dessous présence de trois portes de placard ; au-dessous présence de trois placards hauts. L'ensemble des portes est recouvert de dalles décoratives en PVC. Au-dessus du plan de travail, la faïence est recouverte de dalles en PVC à l'identique des placards. Ensemble vétuste.

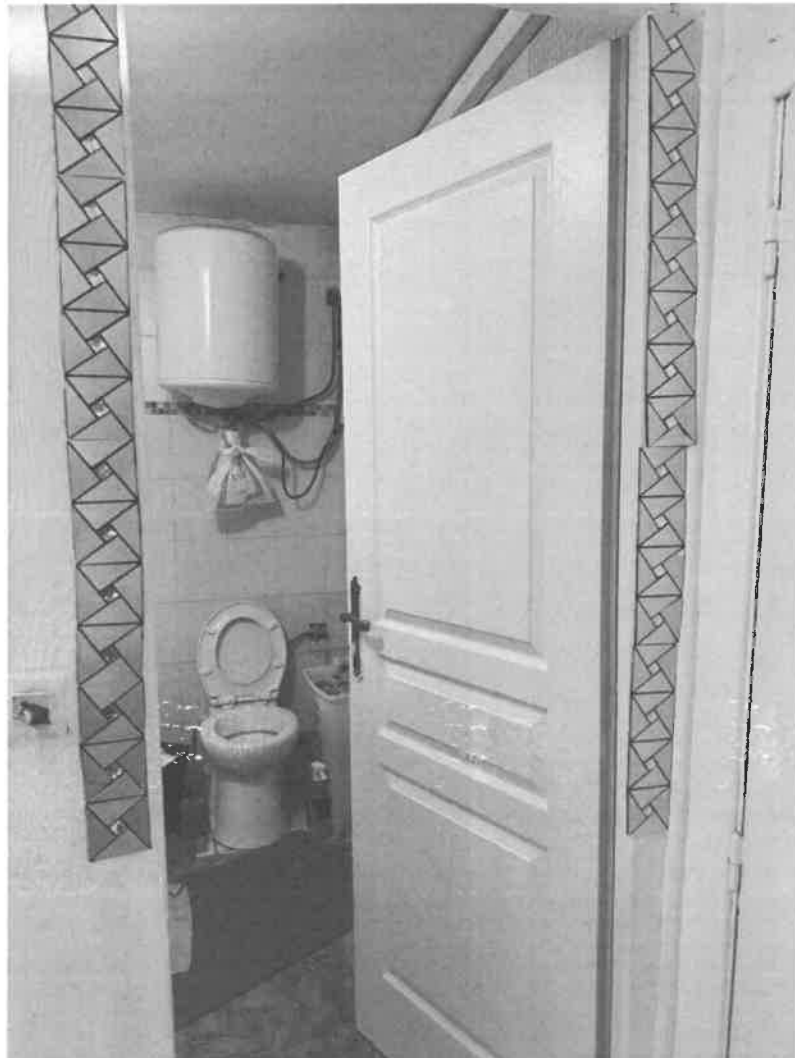
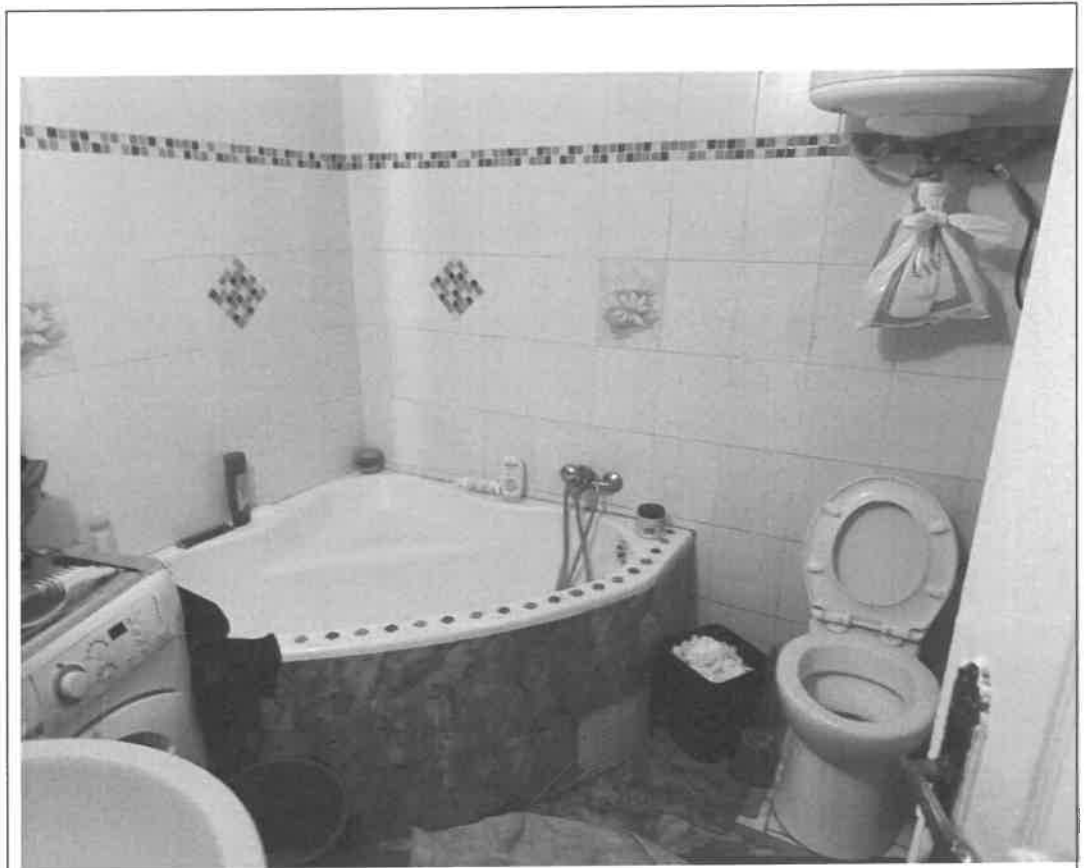
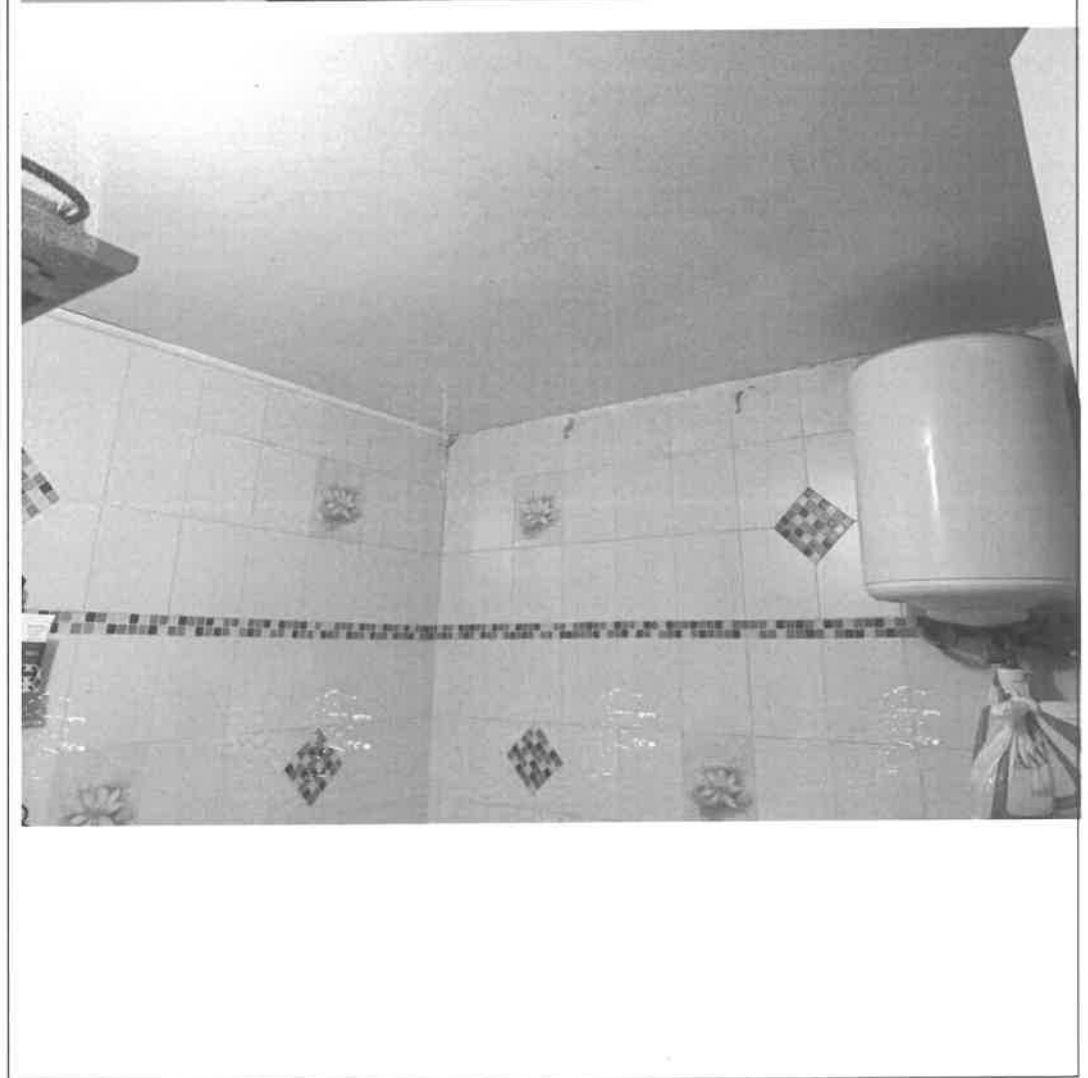
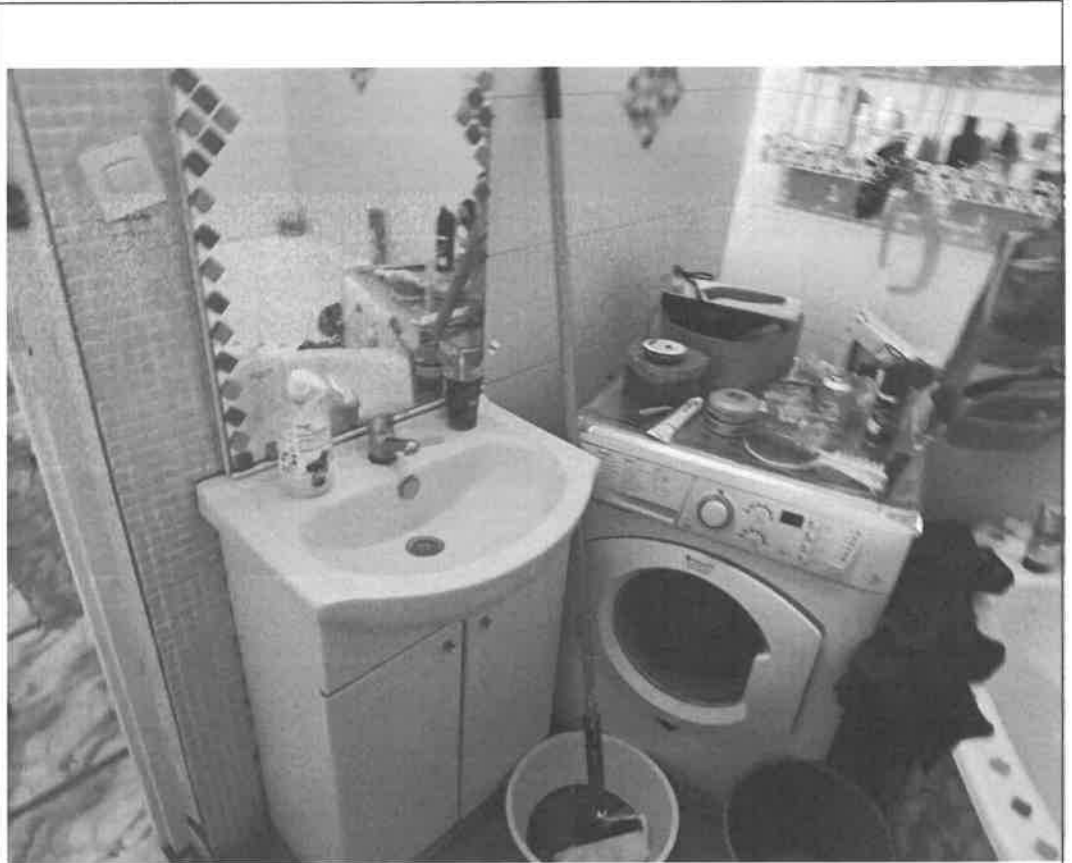
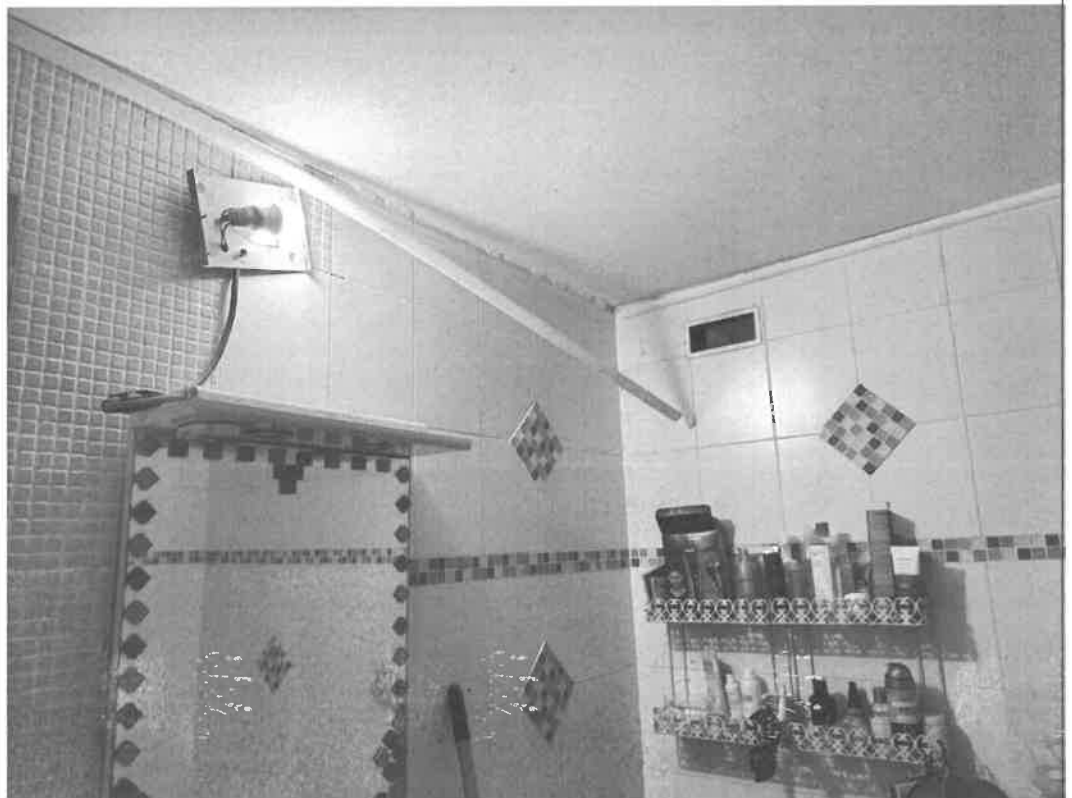
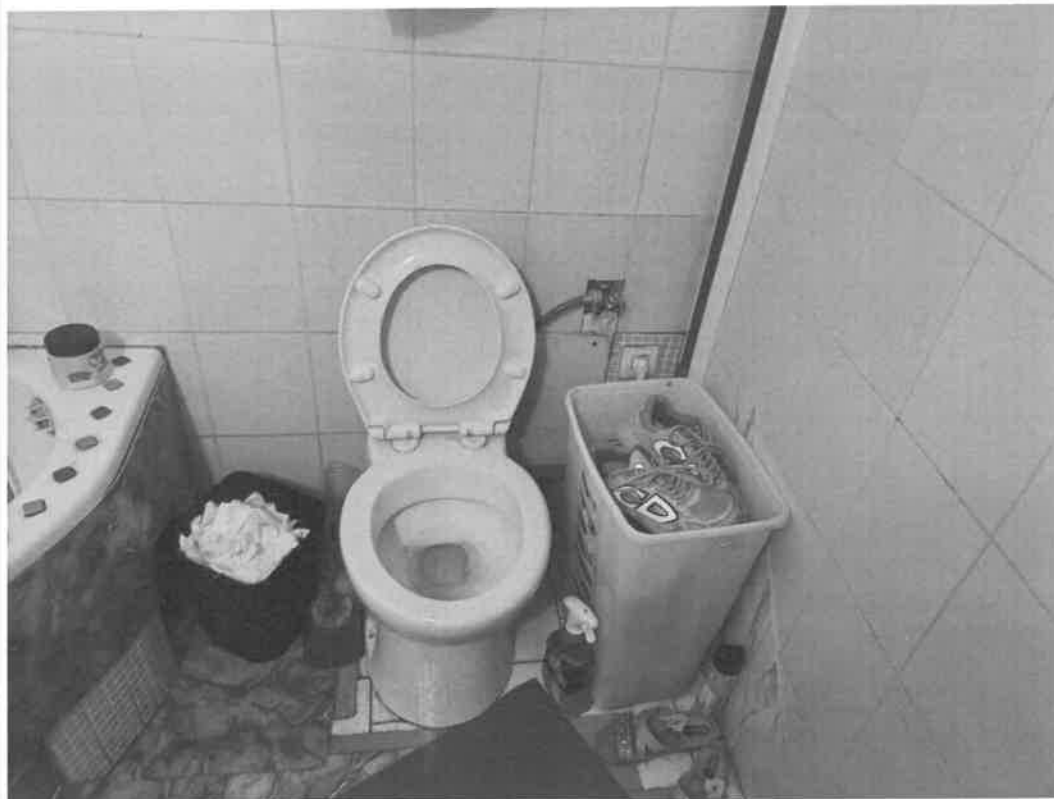
SALLE DE BAINS AVEC TOILETTE :

Sol : recouvert de carrelage et de dalles de PVC ; ensemble vétuste.

Plafond : recouvert d'une peinture de couleur blanche, en état d'usage. Au niveau des rechapais, présence de baguettes en bois dont celle du mur encadrant l'entrée est décollée et celle du mur d'en face manquante.

- Un interrupteur désaxé,
- Un lavabo avec mitigeur/mélangeur, en-dessous un placard en bois à deux portes, le tout surmonté d'un miroir et d'un éclairage, ensemble vétuste,
- Un bloc WC sur pied avec couvercle et abattant,
- Un ensemble de prises,
- Une arrivée d'eau,
- Un ballon d'eau chaude,
- Une baignoire d'angle, vétuste, équipée d'un mitigeur/mélangeur avec flexible et pommeau de douche, dont le tablier frontal est recouvert de dalles en PVC.

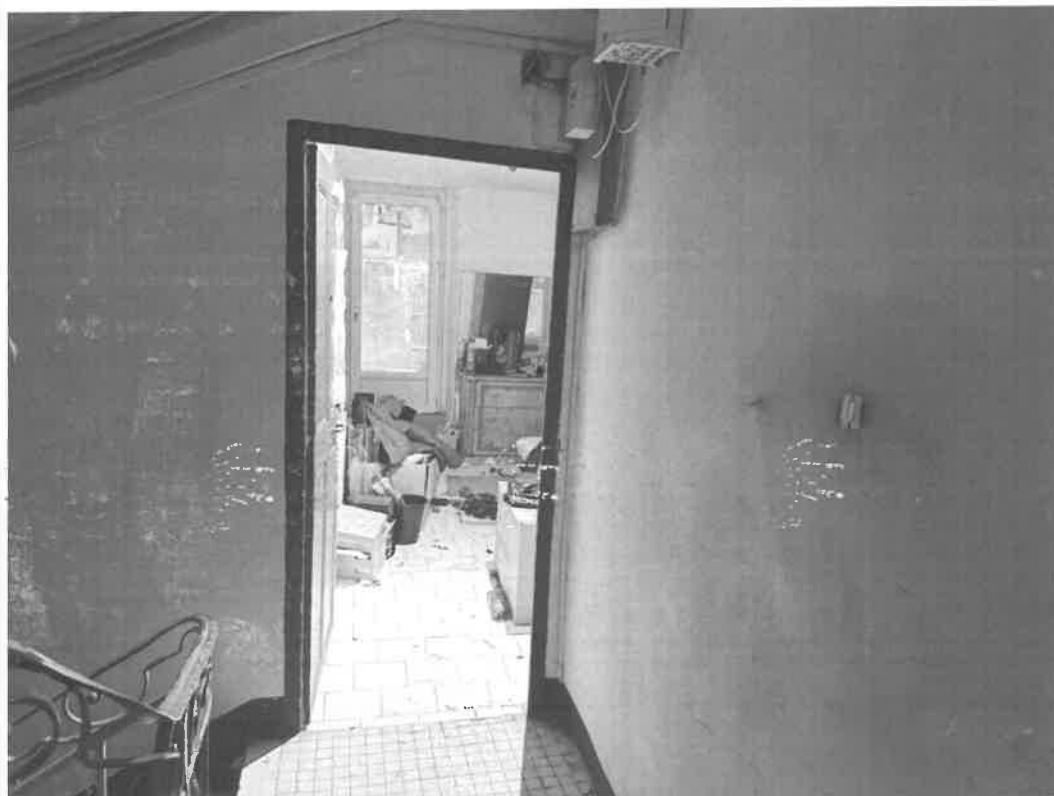
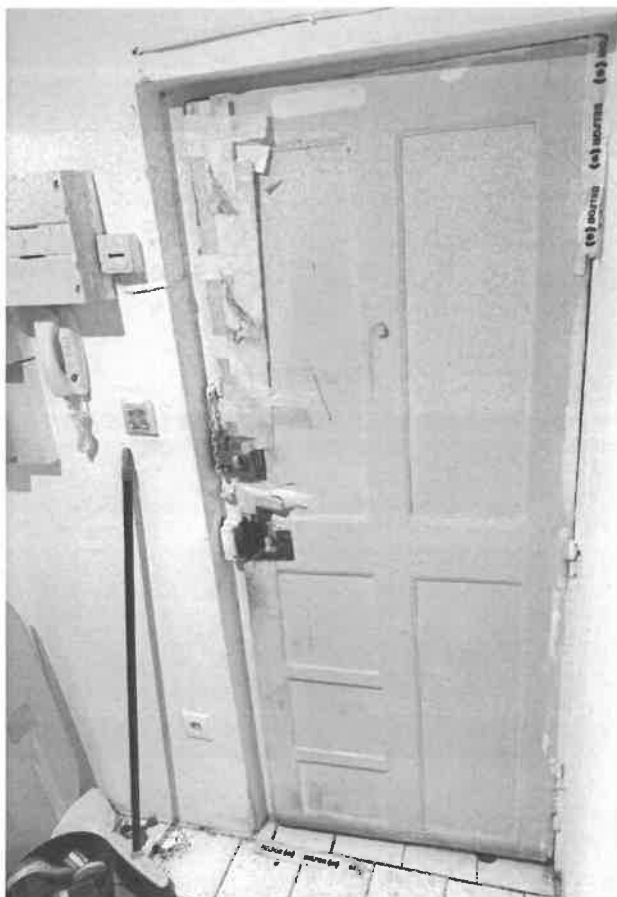
LOGEMENT GAUCHE SUR LE PALIER DU 1^{ER} ETAGE

De retour sur le palier du premier étage, j'accède à la porte d'en face : celle de gauche. Cette porte en bois est hors d'état : elle comprend des trous et est rafistolée avec du ruban adhésif et des morceaux de dalles en PVC. Elle est équipée d'un verrou et d'un œilleton.
