PROCES-VERBAL DESCRIPTIF PORTANT SUR L'IMMEUBLE DE

13 Rue GLANDEVES, 1^{er} étage, 13001 MARSEILLE, cadastré quartier opéra 804 Section B, n°320 pour une contenance de 91ca.

LOT N°2 APPARTEMENT TYPE 3 SITUÉ AU 1^{er} ETAGE

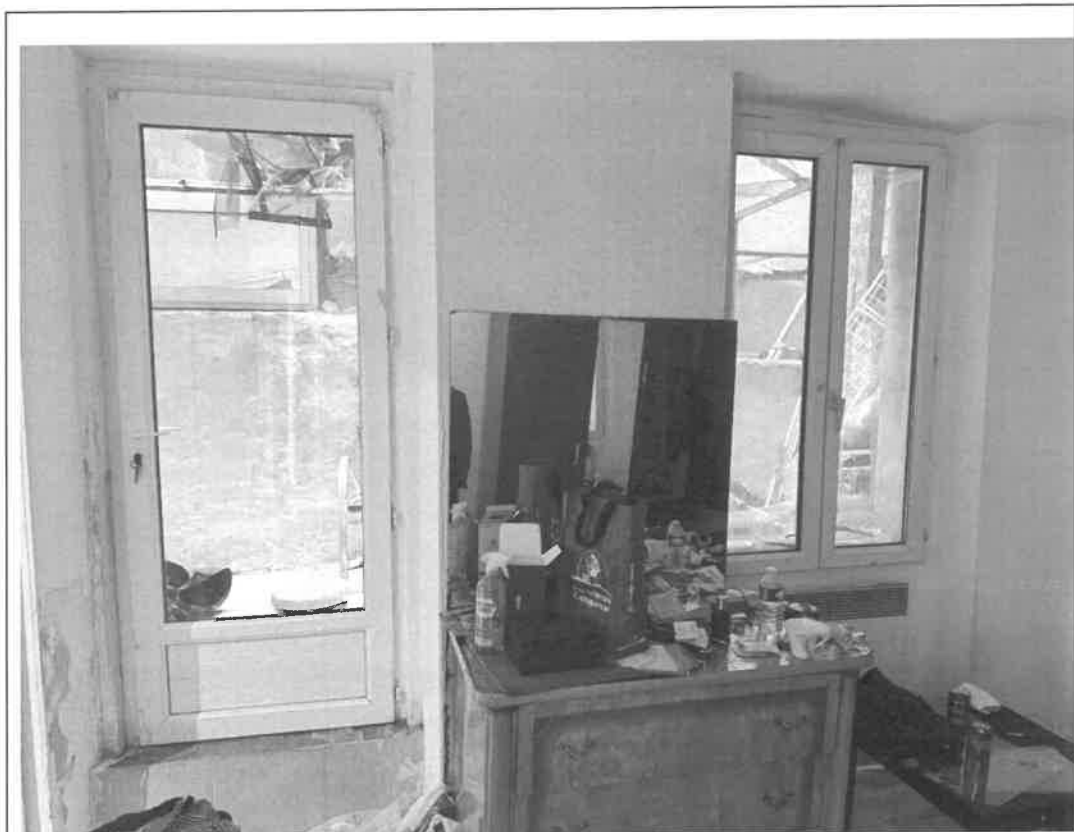
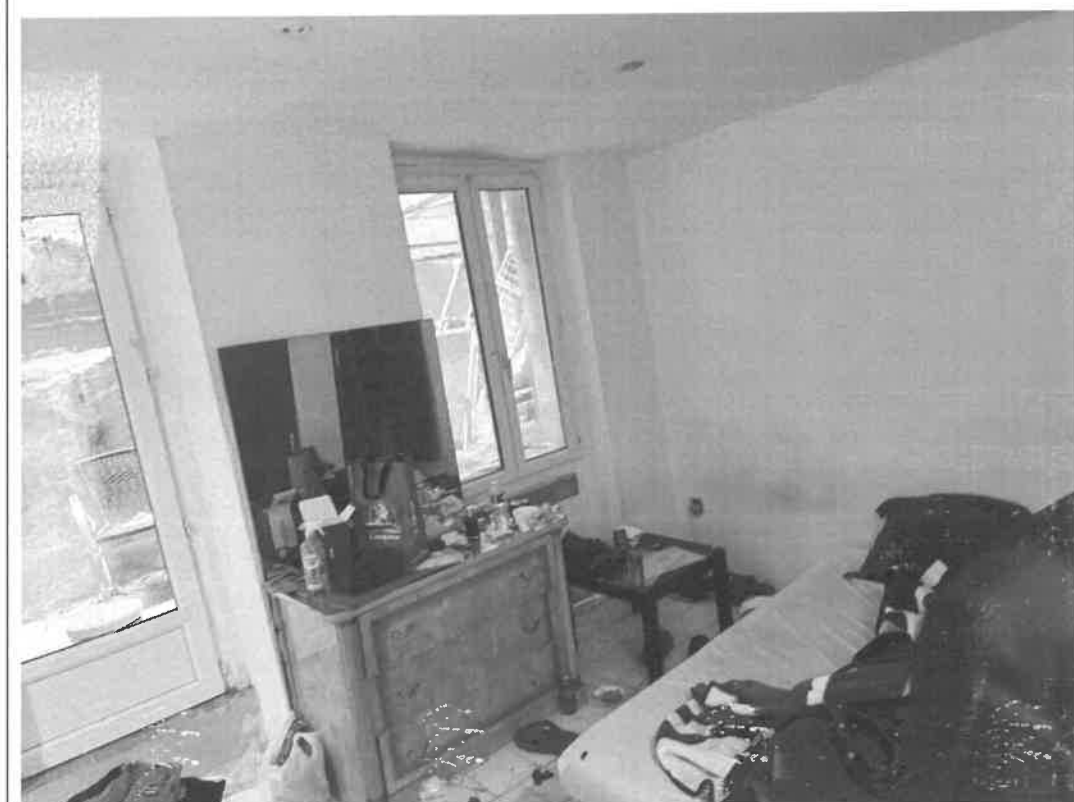
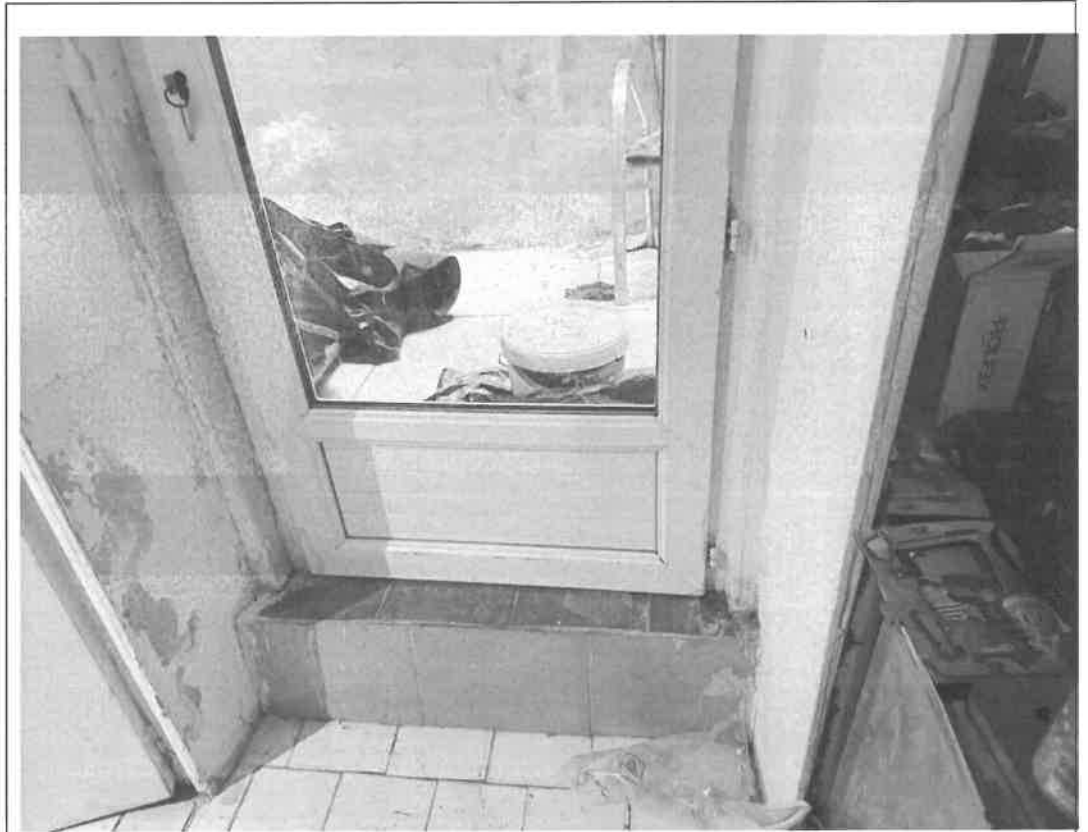
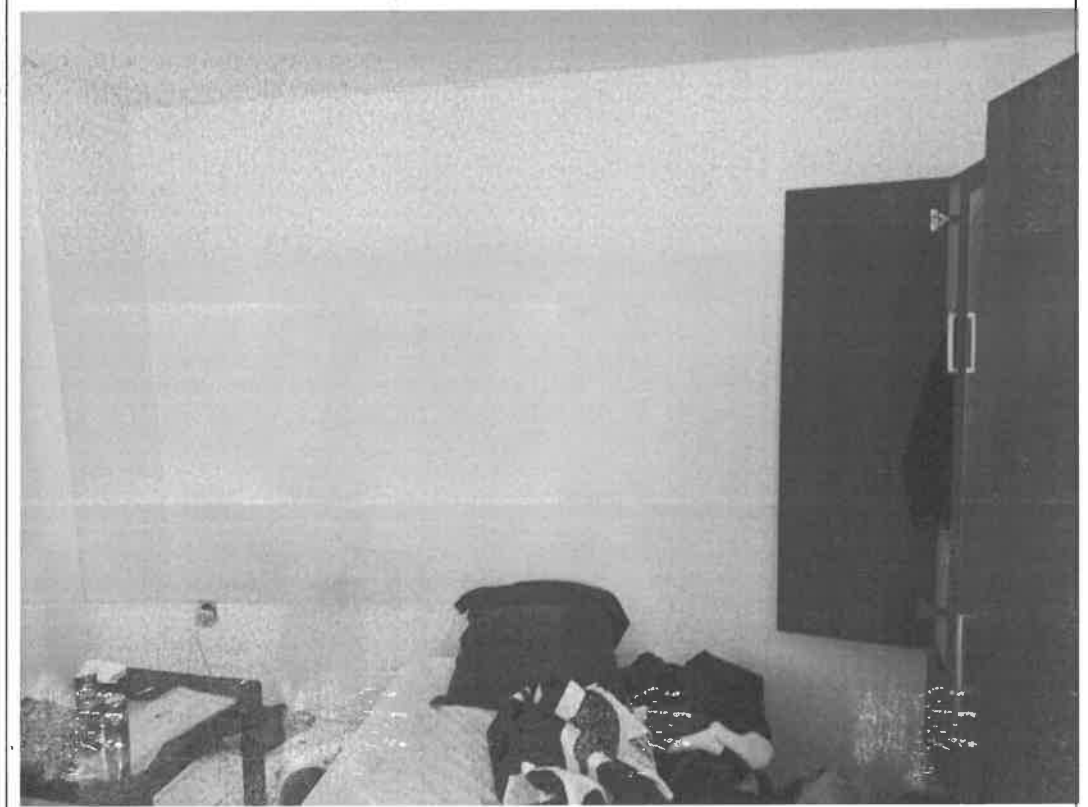
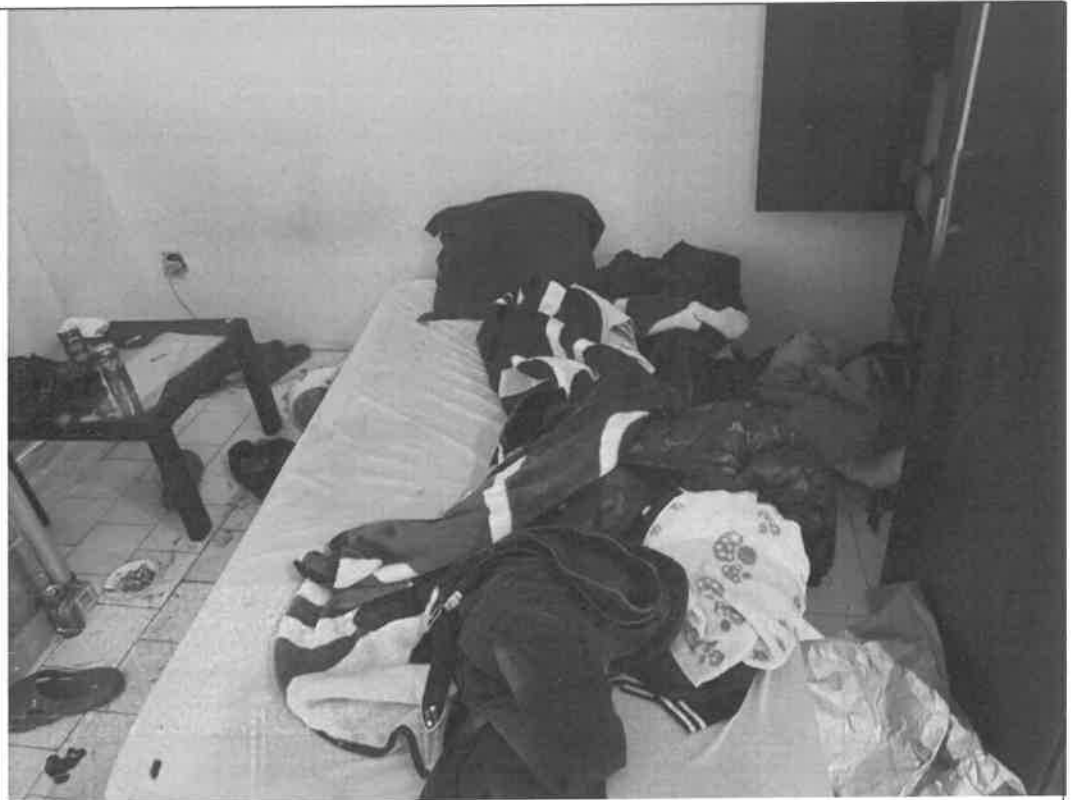
PIECE PRINCIPALE :

Sol : recouvert de carreaux de carrelage, vétustes.

Murs : recouverts d'une peinture de couleur blanche, vétuste. La peinture des murs qui encadrent la porte fenêtre est dégradée.

Plafond : recouvert d'une peinture de couleur blanche, vétuste.

- Une fenêtre, à deux vantaux, double vitrage, montants PVC, en état d'usage,
- Une porte-fenêtre, à un vantail, double vitrage, montants PVC,
- Un radiateur électrique, non testé quant à son fonctionnement,
- Un ensemble de prises et interrupteurs désaxés,
- Des spots intégrés au plafond,
- Un tableau électrique et un disjoncteur général,
- Un interphone, non fonctionnel.

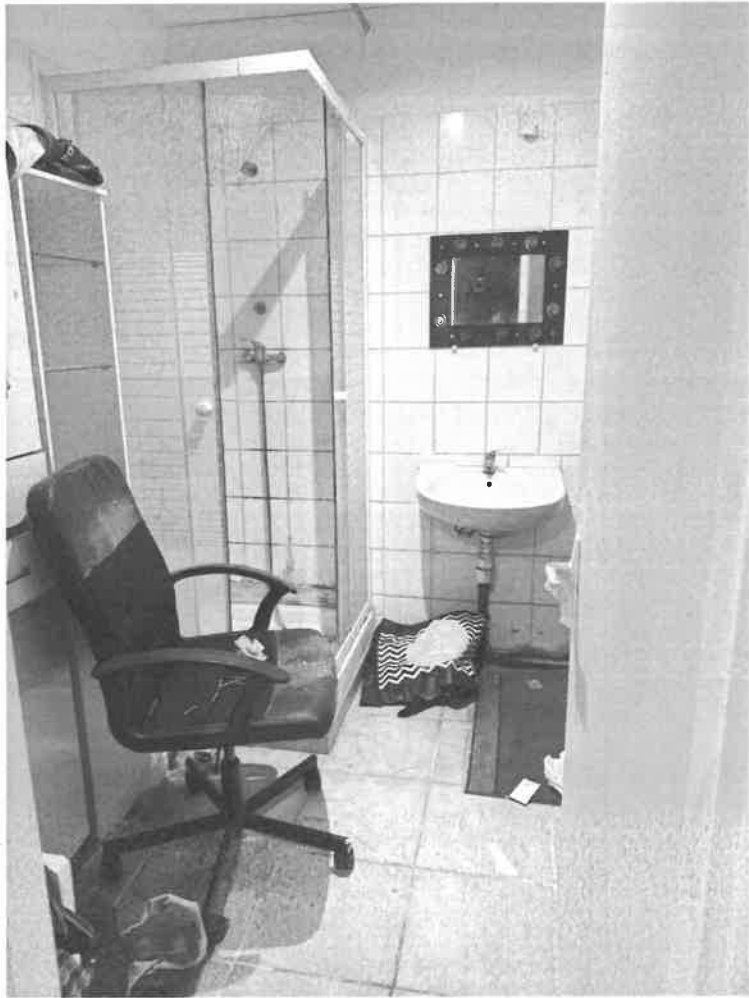
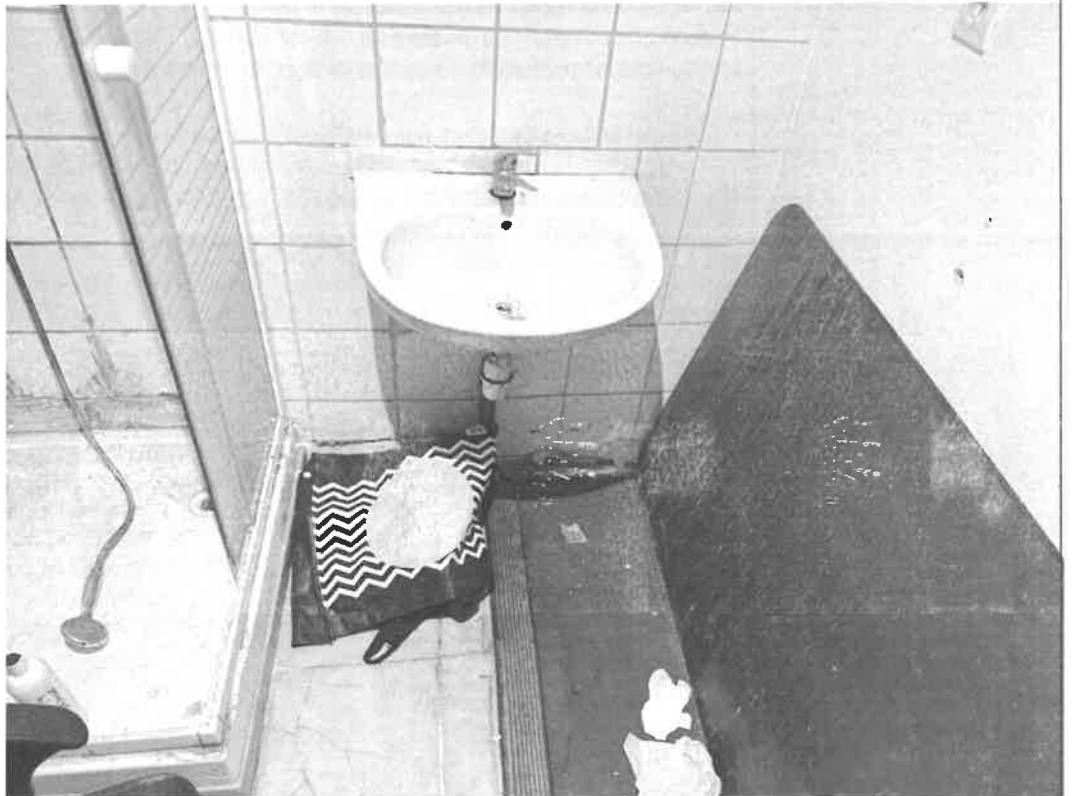
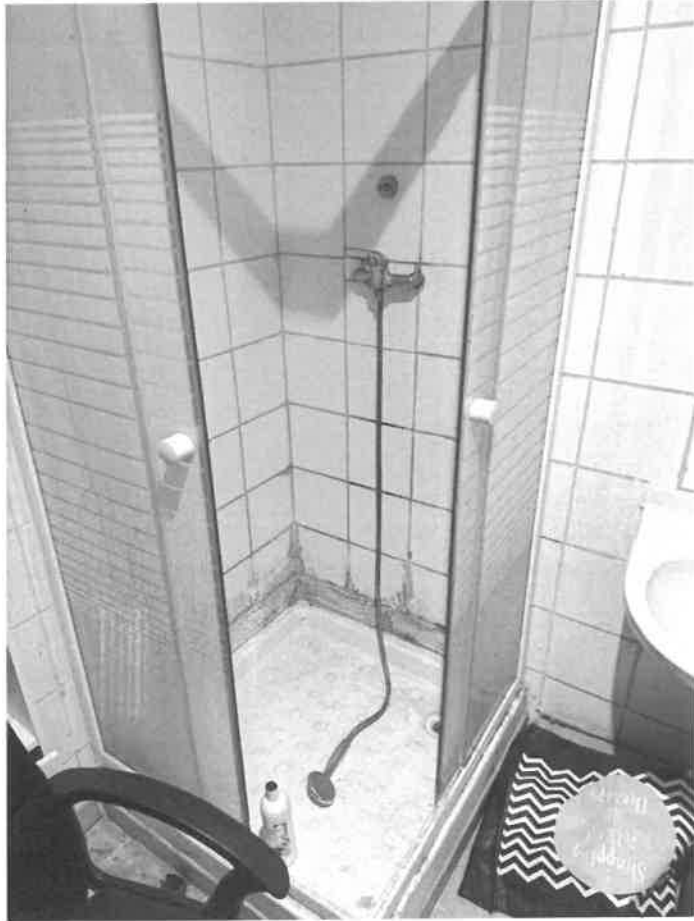
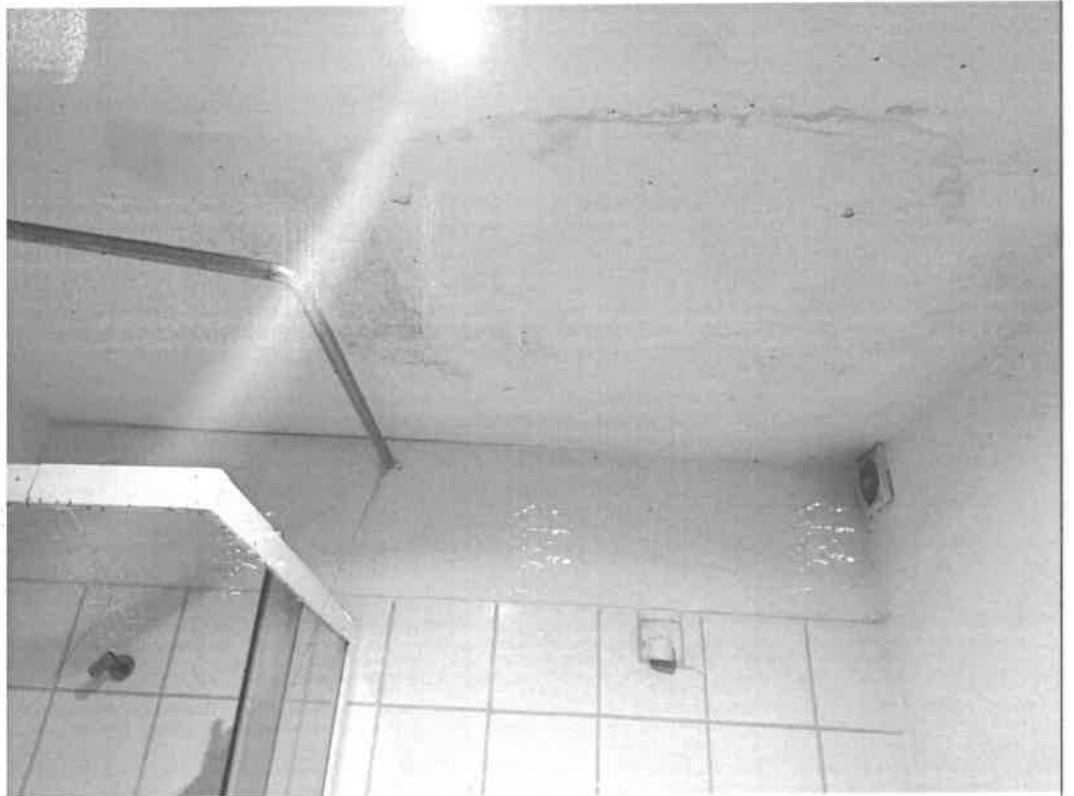
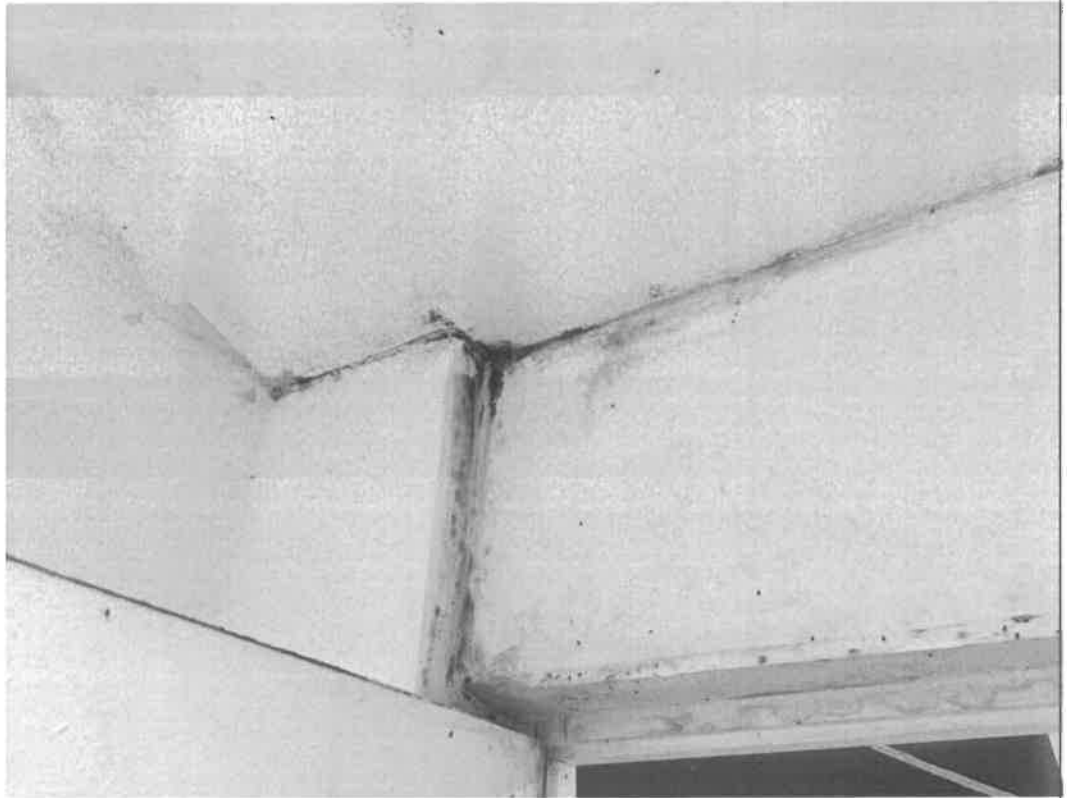
SALLE DE BAINS :

J'accède à la première pièce de gauche : la salle de bains. L'accès s'effectue par une porte pleine en bois vétuste avec une poignée en plastique cassée. Au sol, présence d'une marche. Il s'agit d'une pièce noire.

Sol : recouvert de carreaux de carrelage, vétustes. Je relève de nombreuses fissures.

Murs : recouverts d'une peinture de couleur blanche ou de carreaux de faïence vétustes. La peinture est dégradée et comporte des traces de moisissure.

Plafond : recouvert d'une peinture de couleur blanche, vétuste, comprenant des traces de moisissure, tout comme les rechapis au-dessus de la porte d'entrée.

- Un bac de douche ; un mitigeur/mélangeur avec flexible, le tout fermé par deux portes coulissantes en plastique, hors d'état. Les murs intérieurs de la douche sont faïencés, et les joints recouverts de moisissure,
- Au-dessus une tringle à rideau,
- Une aération obstruée,
- Un spot au plafond,
- Un lavabo avec mitigeur/mélangeur,
- Une prise,
- Un interrupteur.

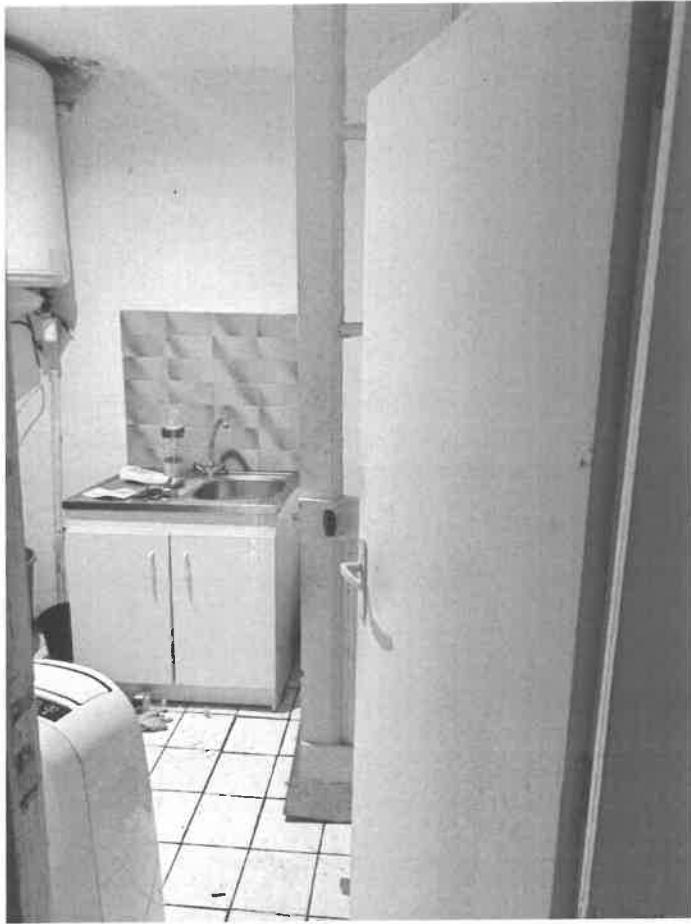
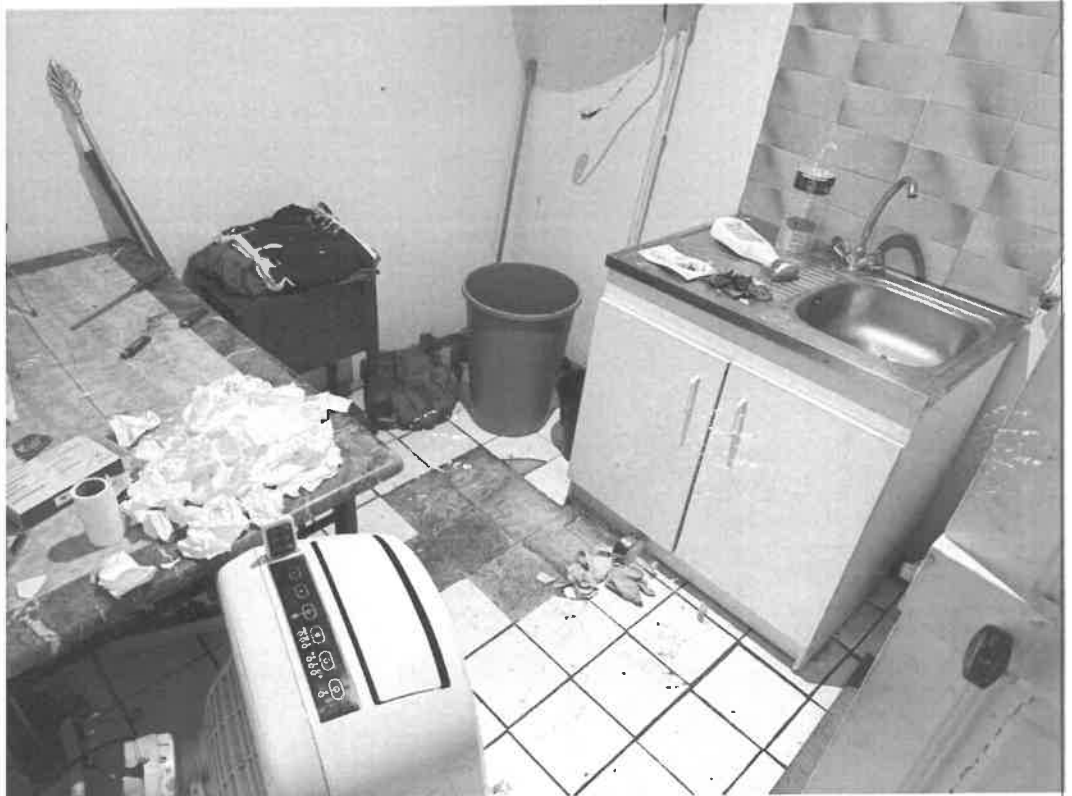
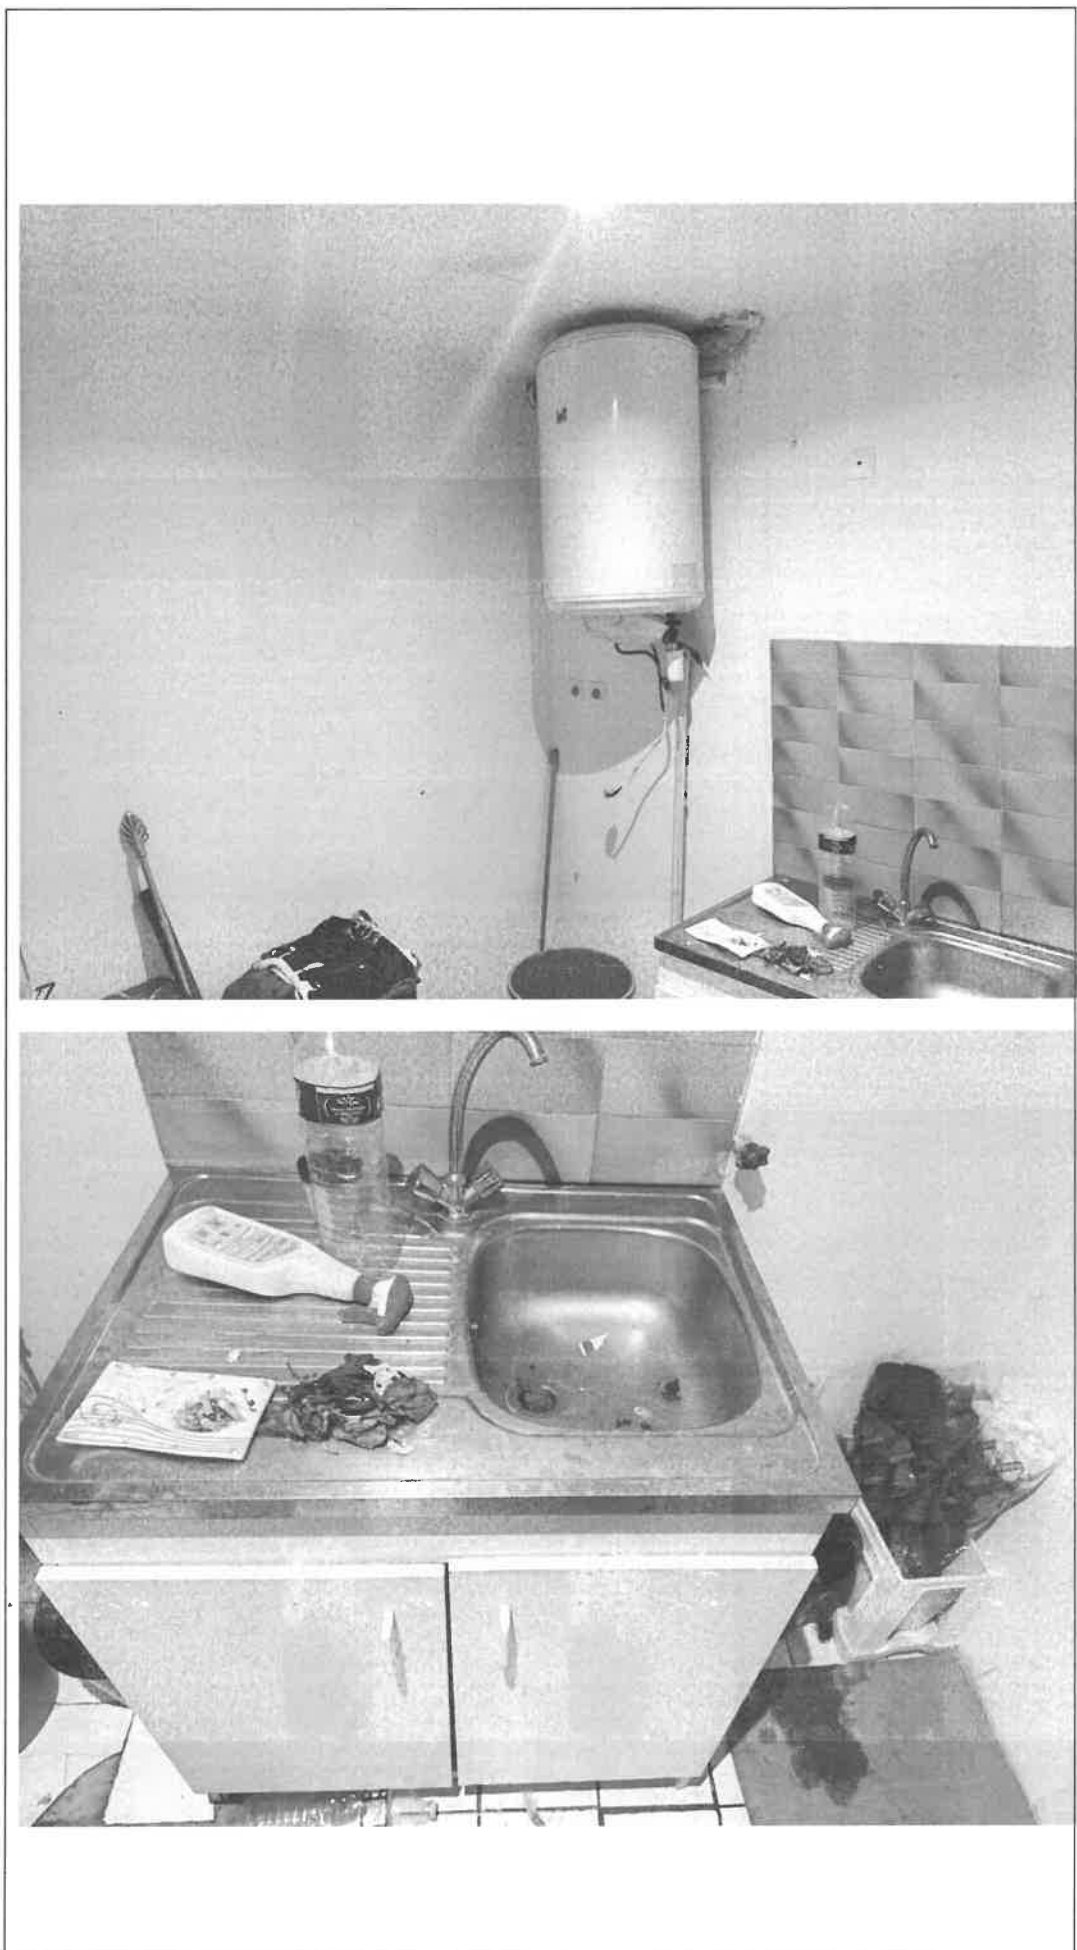
CUISINE :

Sol : recouvert de carreaux de carrelage, vétustes. Je relève plusieurs carreaux manquants et fissurés.

Murs : recouverts d'une peinture de couleur blanche vétuste. Le mur droit comporte de la moisissure.

Plafond : recouvert d'une peinture de couleur blanche, vétuste, comprenant des traces de moisissure également. Je relève un trou grossier par lequel une gaine est sortante au niveau du rechant du mur face à l'entrée.

- Un spot au plafond,
- Un interrupteur,
- Un ensemble de prises,
- Un ballon d'eau chaude,
- Un évier en inox à un bac avec égouttoir et mitigeur/mélangeur, comprenant en-dessous un placard avec deux portes en bois. Au-dessus de celui-ci, une partie du mur est recouvert de carreaux de faïence. Ensemble vétuste.

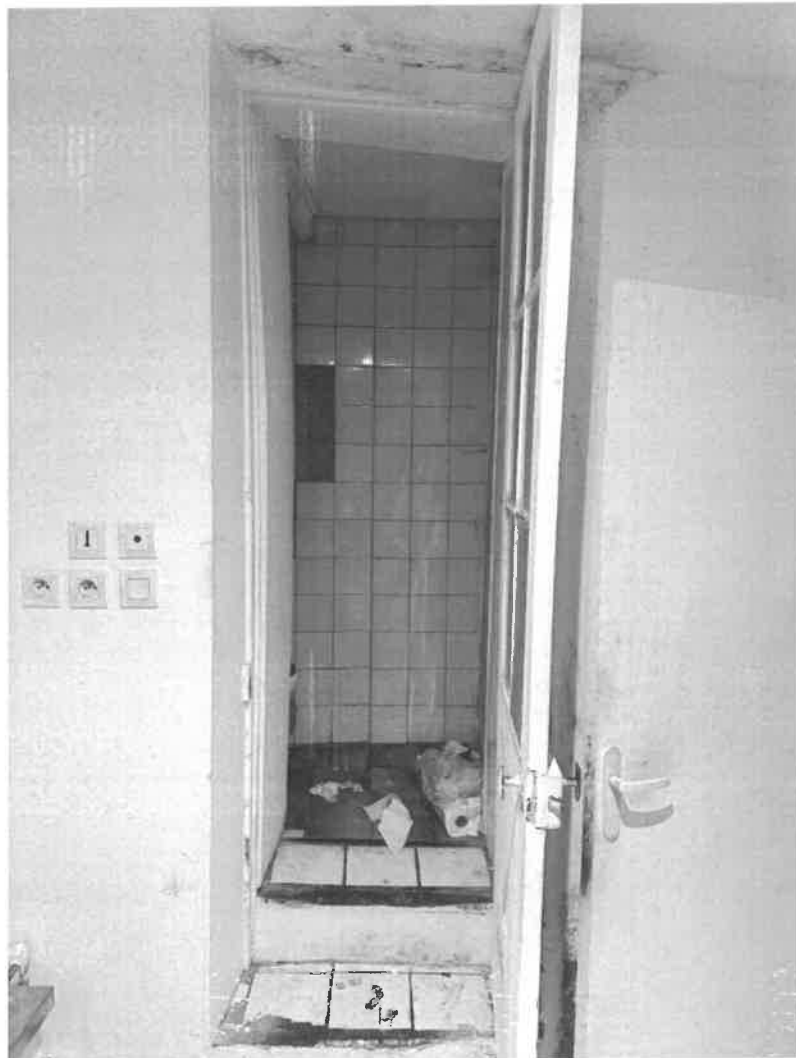
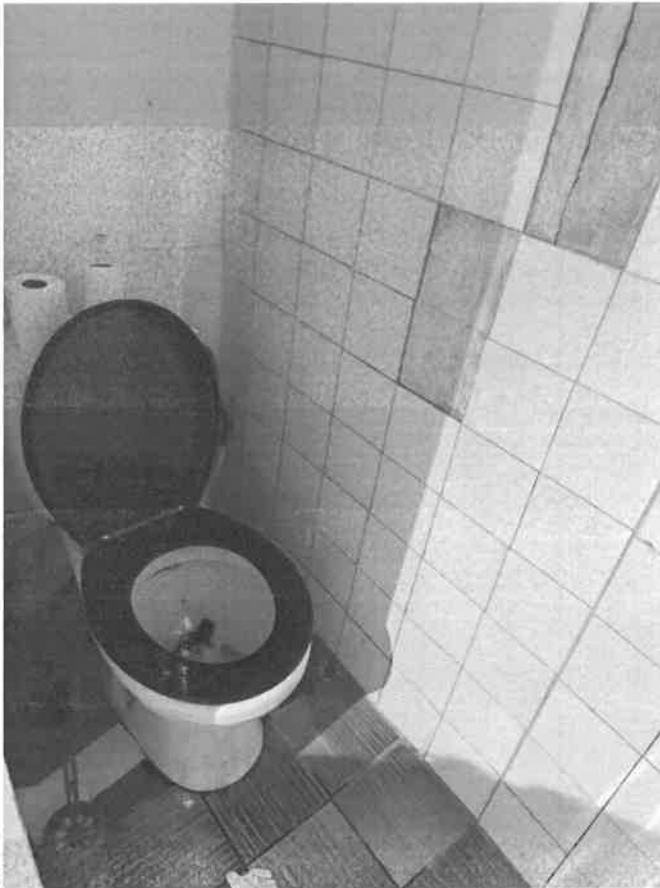
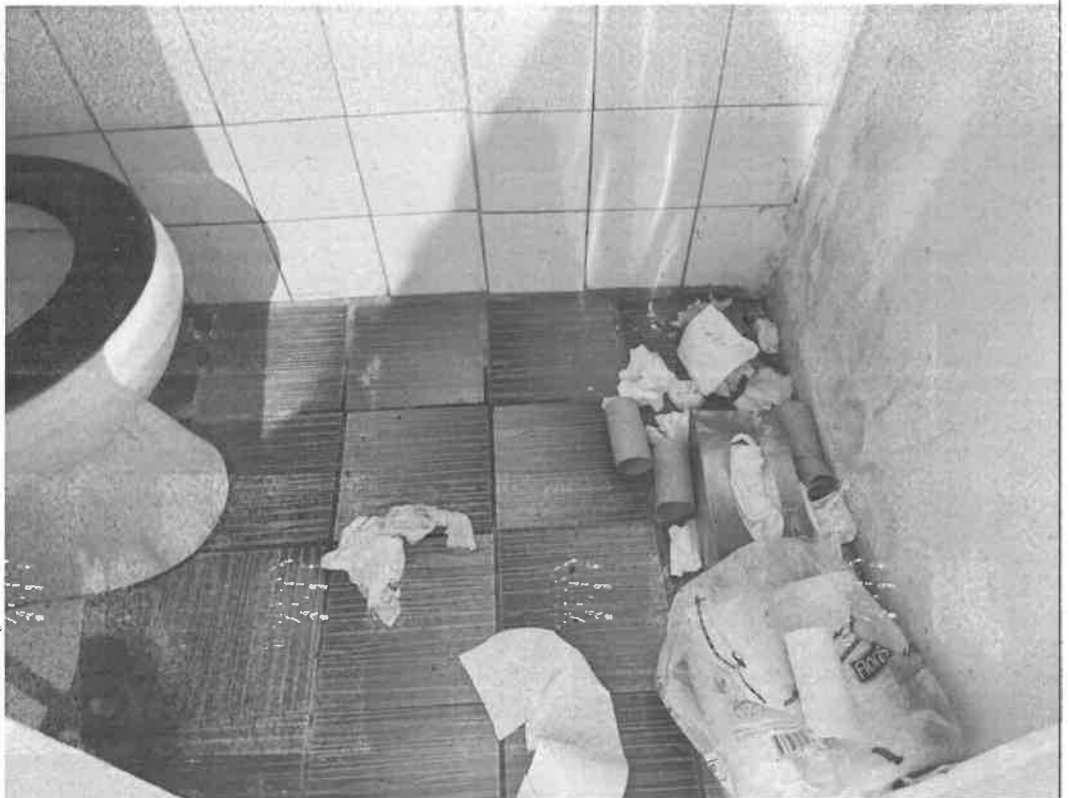
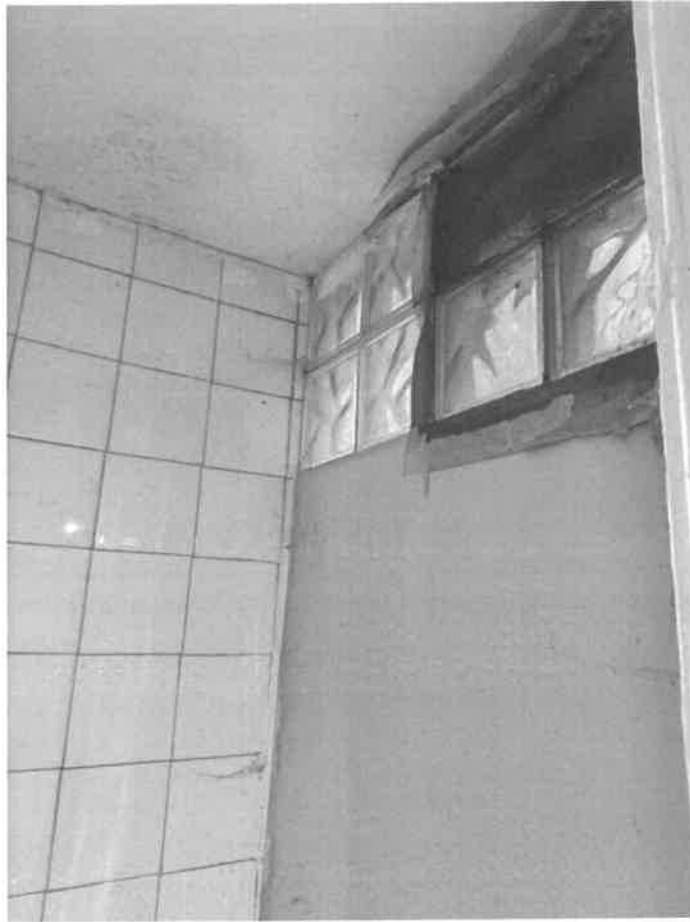
TOILETTE :

Depuis la cuisine, j'accède sur la droite à des toilettes par une porte en bois comprenant des impostes fixes vitrées et une poignée en métal. Ensemble vétuste. Nous y accédons par deux marches carrelées, en mauvais état.

Murs : recouverts d'une peinture de couleur blanche, vétuste. Le mur d'en face est recouvert de carreaux de faïence vétustes dont plusieurs sont manquants.

Plafond : recouvert d'une peinture de couleur blanche, vétuste, comprenant des traces de moisissure.

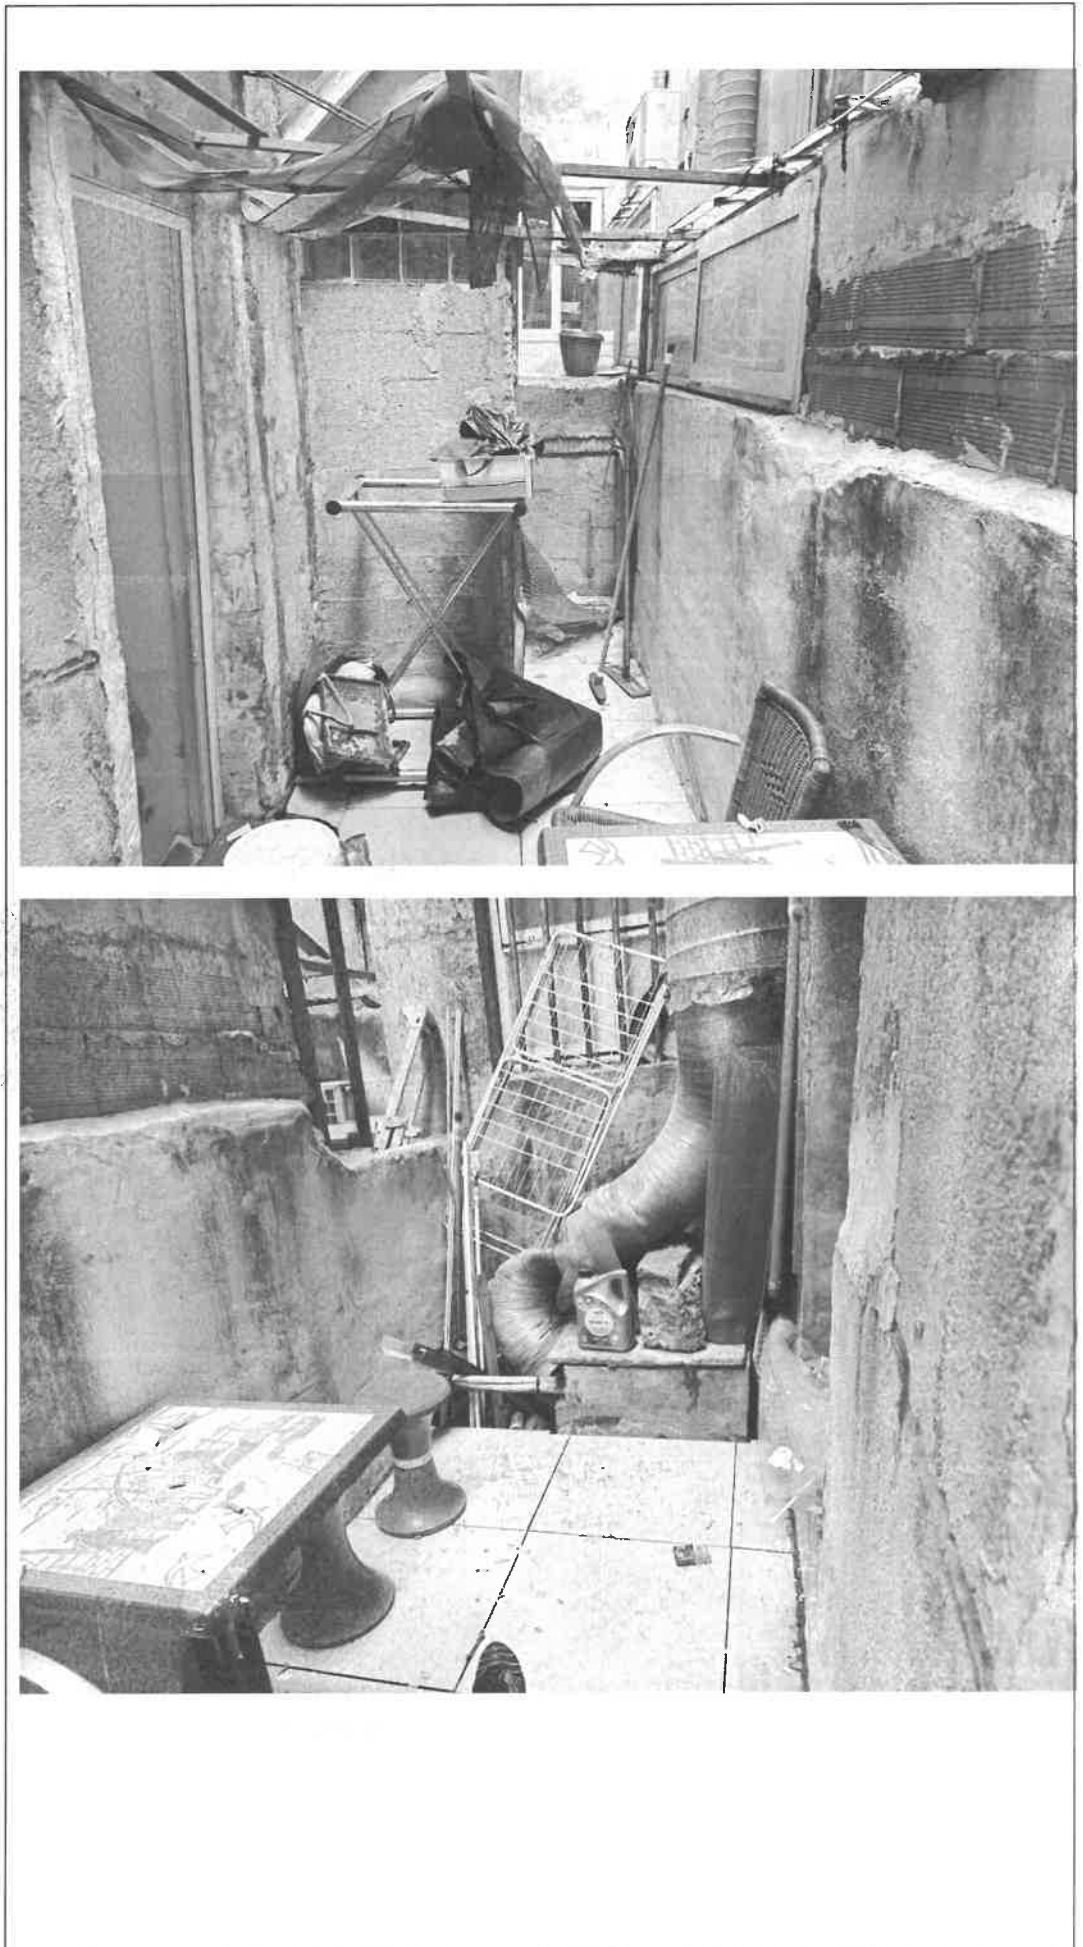
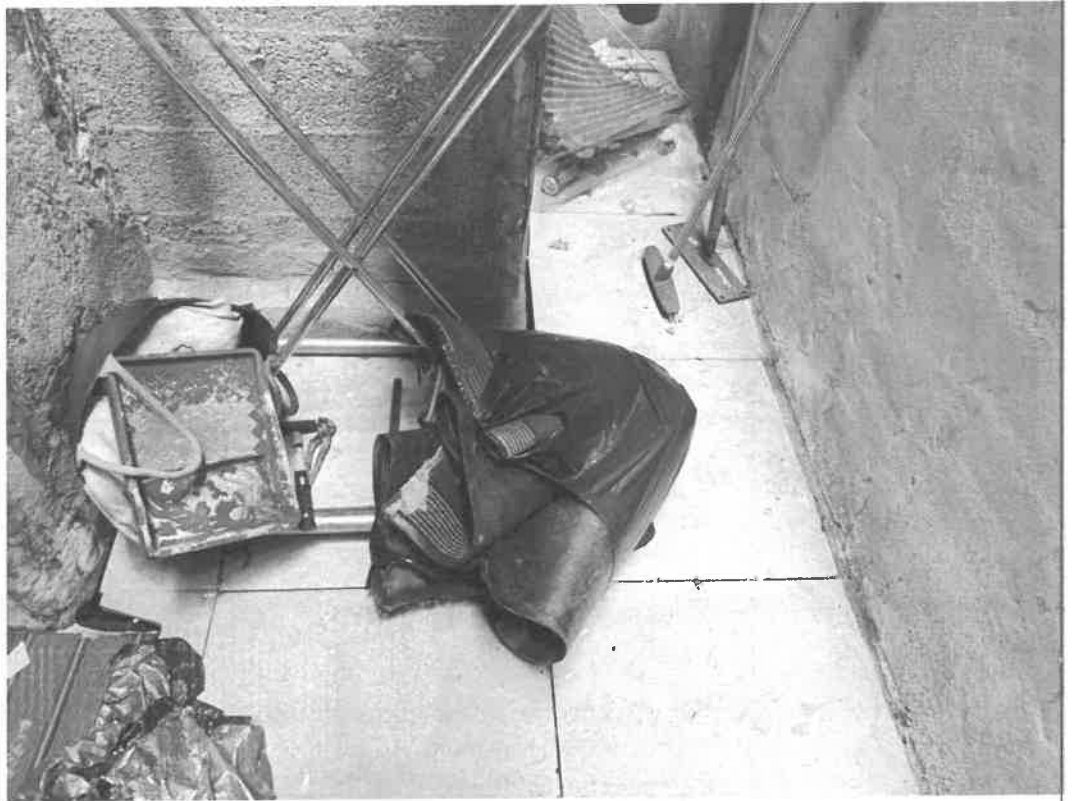
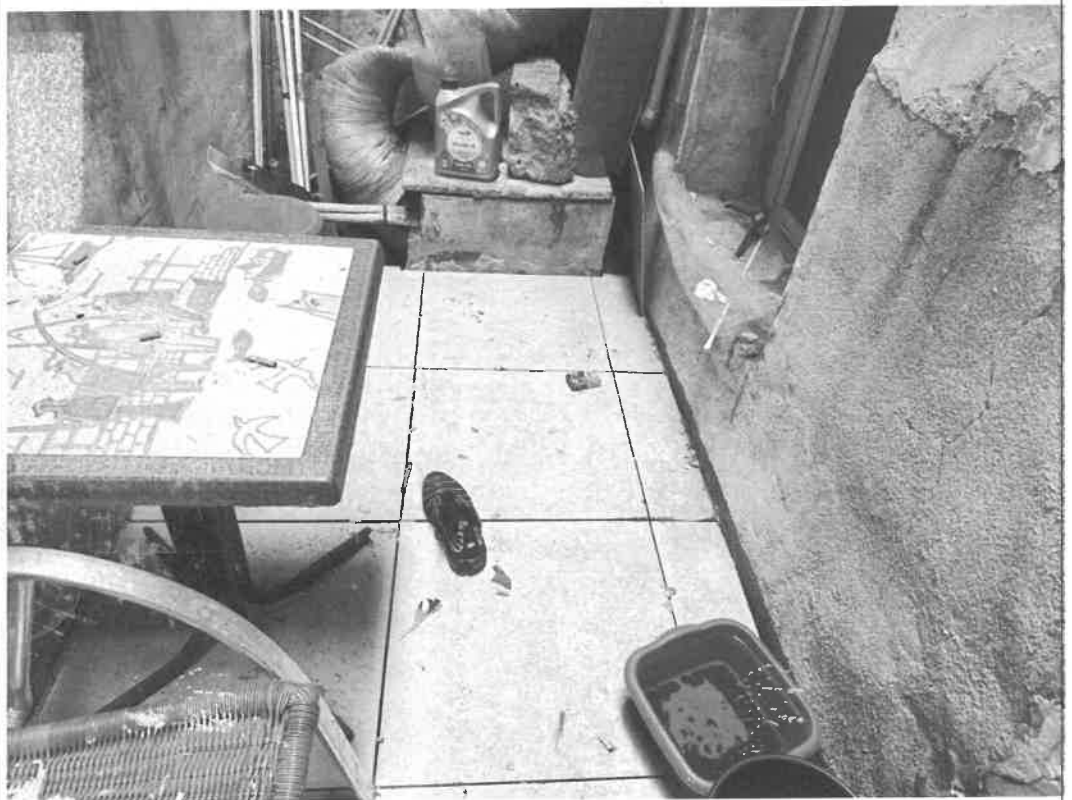
BALCON :

Depuis le séjour, j'accède au balcon donnant sur l'arrière du bâtiment, dont l'ensemble est vétuste.

Le balcon est délimité sur la gauche par deux murs en parpaings apparents ; en face par un mur recouvert d'un enduit comportant des traces noires importantes surmonté de briques et comportant une ouverture coulissante à deux vantaux, montants PVC ; et à droite par un mur recouvert d'enduit comprenant une fenêtre avec une grille de défense.

Le mur encadrant l'entrée est recouvert d'un enduit abîmé.

Je relève la présence d'une gaine sur la droite.
