PROCÈS VERBAL DE CONSTAT

PROCÈS VERBAL DE CONSTAT Descriptif

L'AN DEUX MILLE DIX NEUF
ET LE PREMIER AOUT

Nous nous sommes rendus ce jour aux environs de 14 heures, sis 30, chemin de la colline Saint-Joseph, résidence Saint-Joseph, bâtiment 6, 13009 Marseille, et avons constaté ce qui suit :

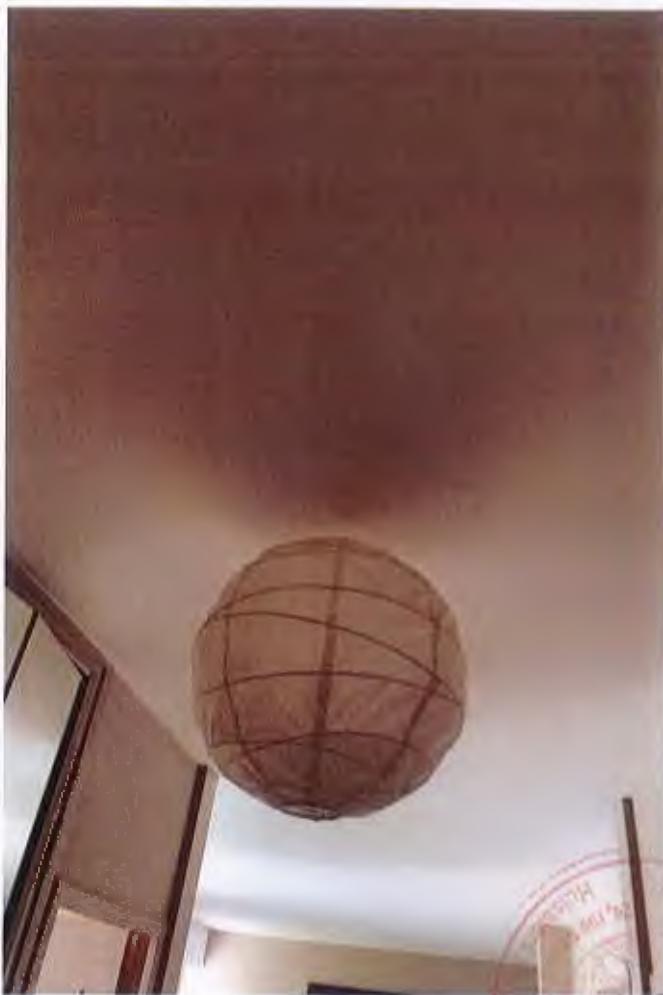
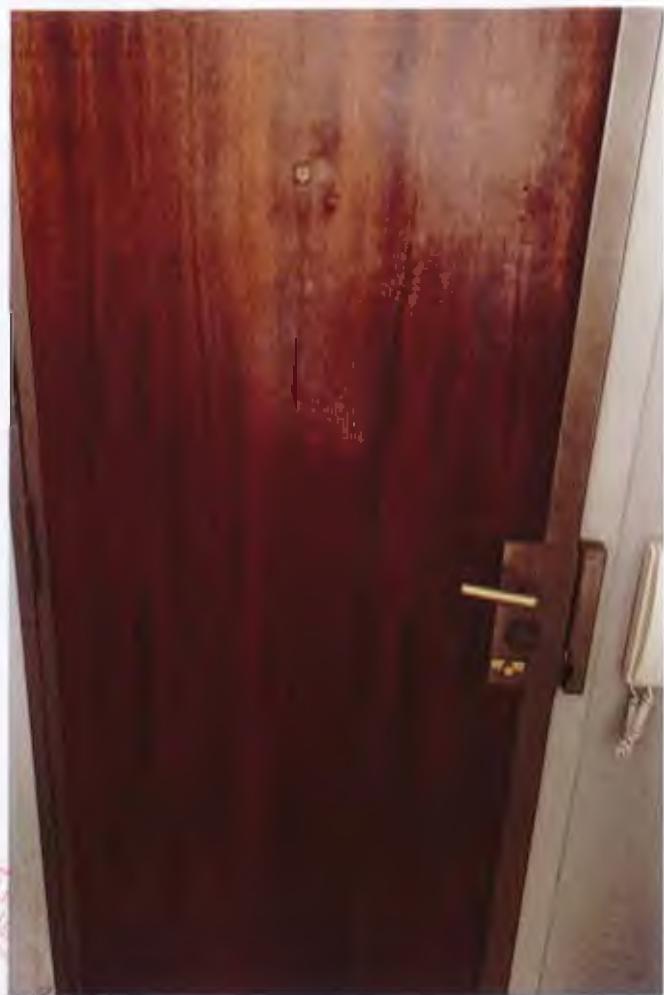
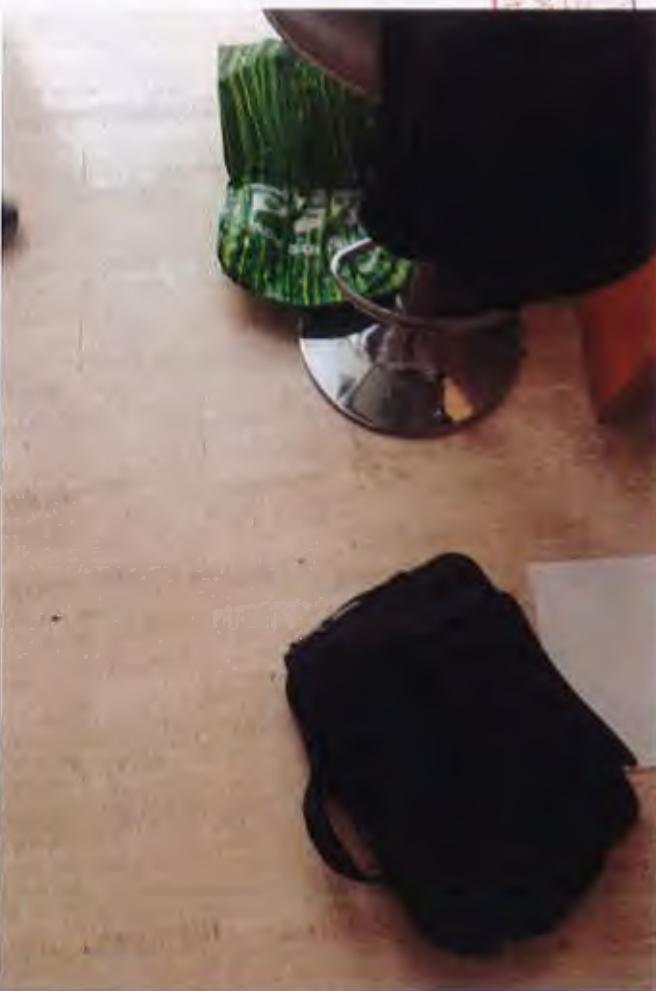
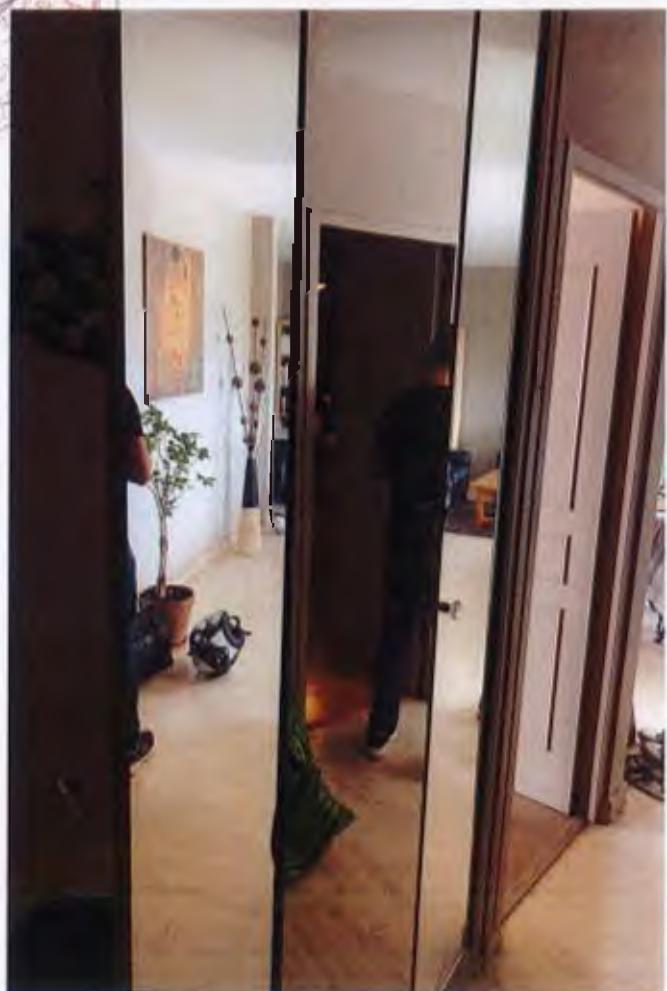
Entrée

L'entrée du logement dessert un petit couloir avec placards intégrés dont les portes sont vitrées. Le sol est habillé d'un carrelage effet marbre en bon état et bien entretenu, même si quelques tâches sont visibles. Les voiles sont habillés d'une peinture de couleur grisâtre eux aussi en bon état et nous relevons quelques fendillements au niveau de certains chambranles de portes, mais les lieux demeurent en état correct. Les blanchiments du plafond, eux, sont en état correct, sans dégradation particulière.

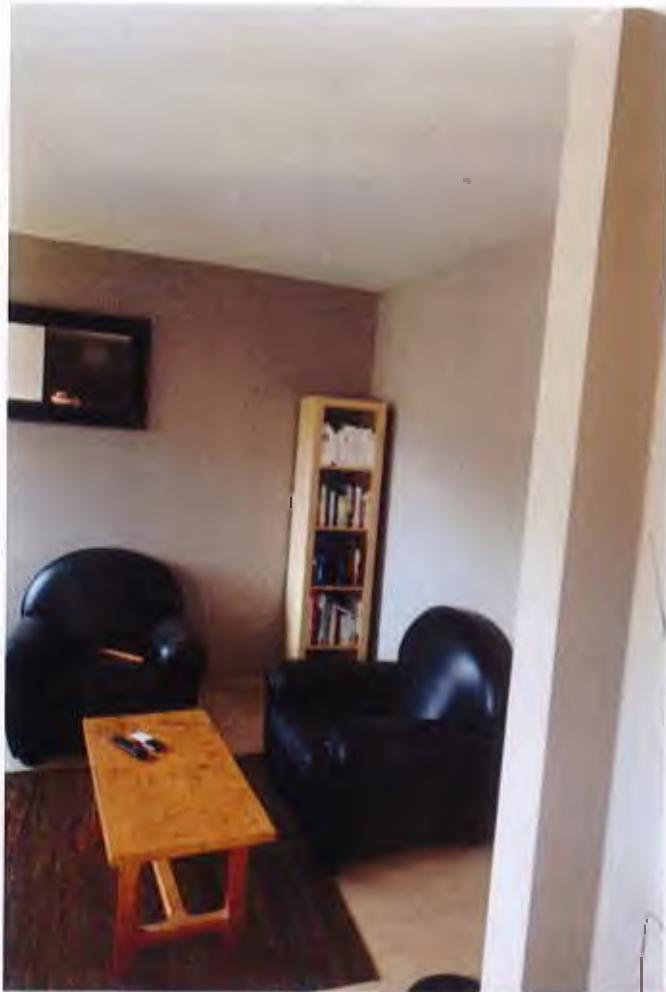
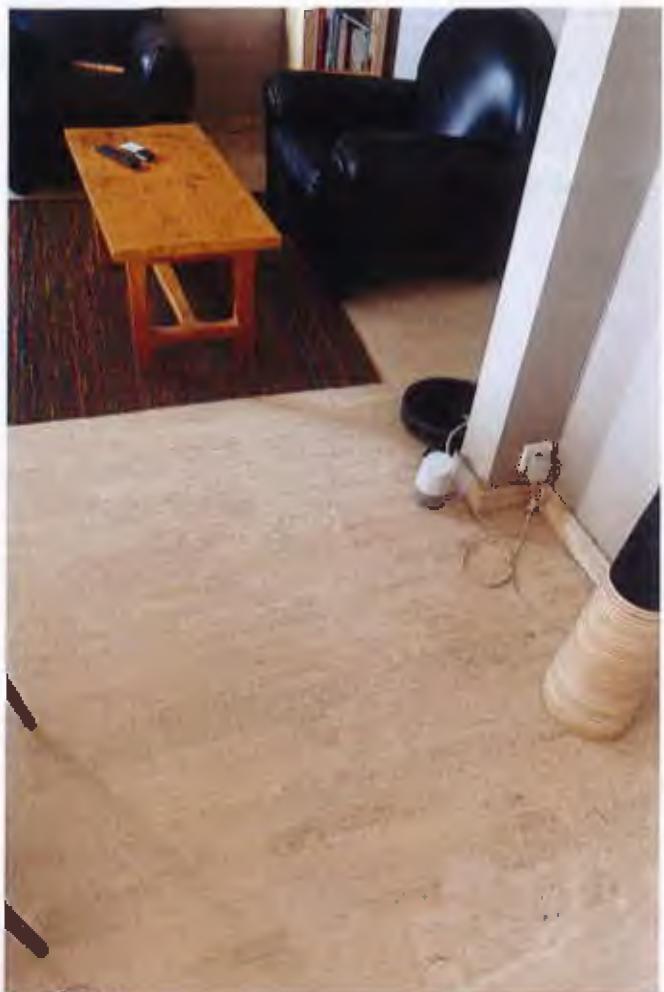
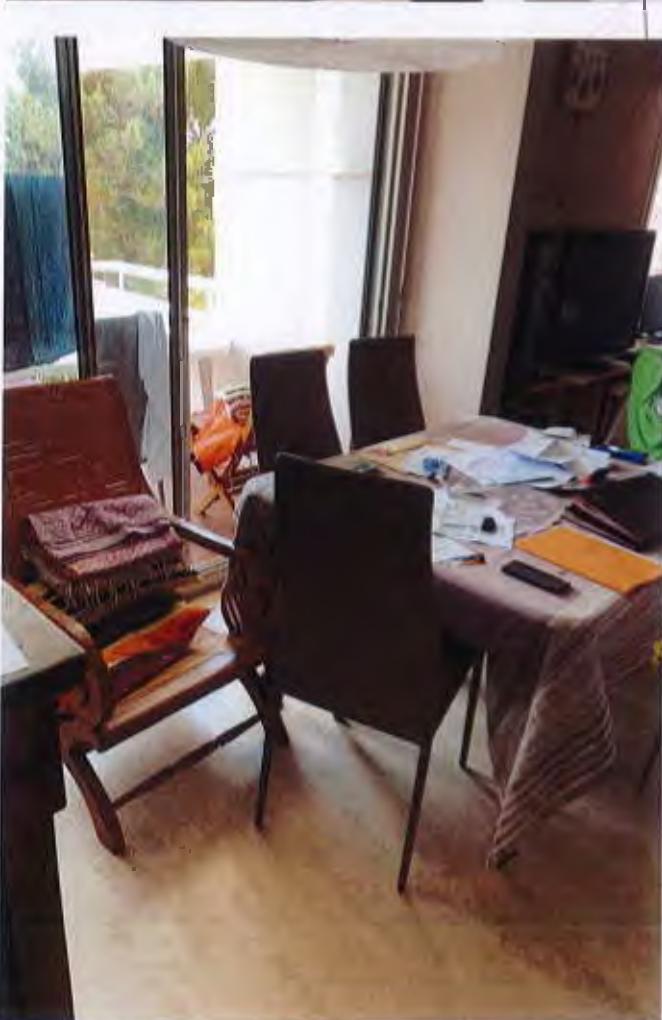
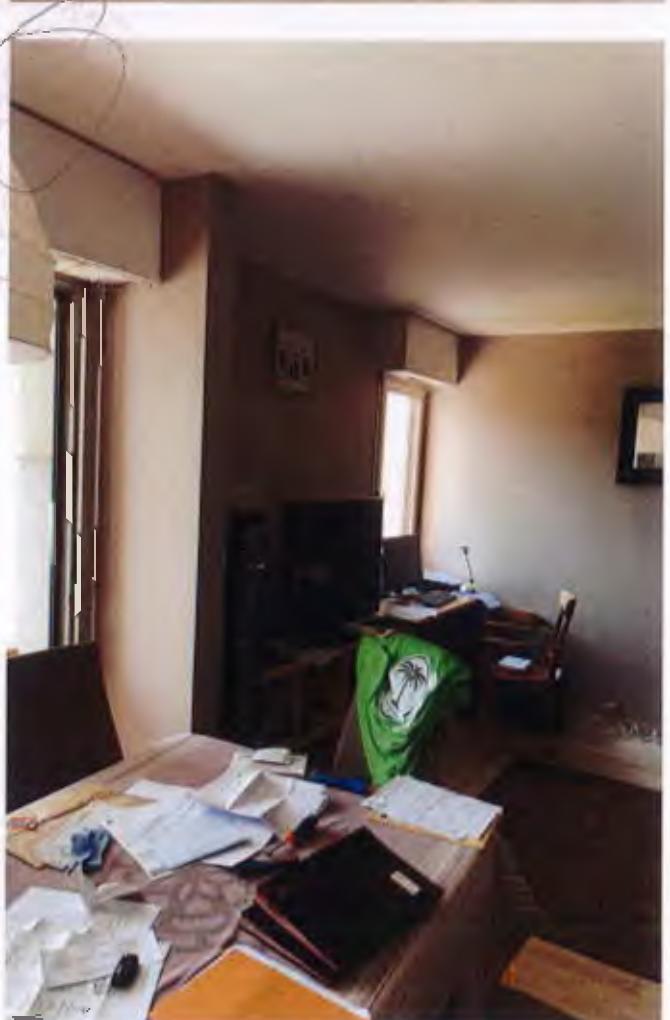
Salon

La cuisine dessert également la pièce principale où nous constatons la présence au sol du carrelage effet parquet qui se trouve dans un même état, c'est-à-dire en bon état. Les voiles sont quant à eux toujours habillés d'une peinture de revêtement grisâtre en bon état, comme le montrent les photos annexées au présent acte, et les blanchiments supérieurs sont également bien entretenus.

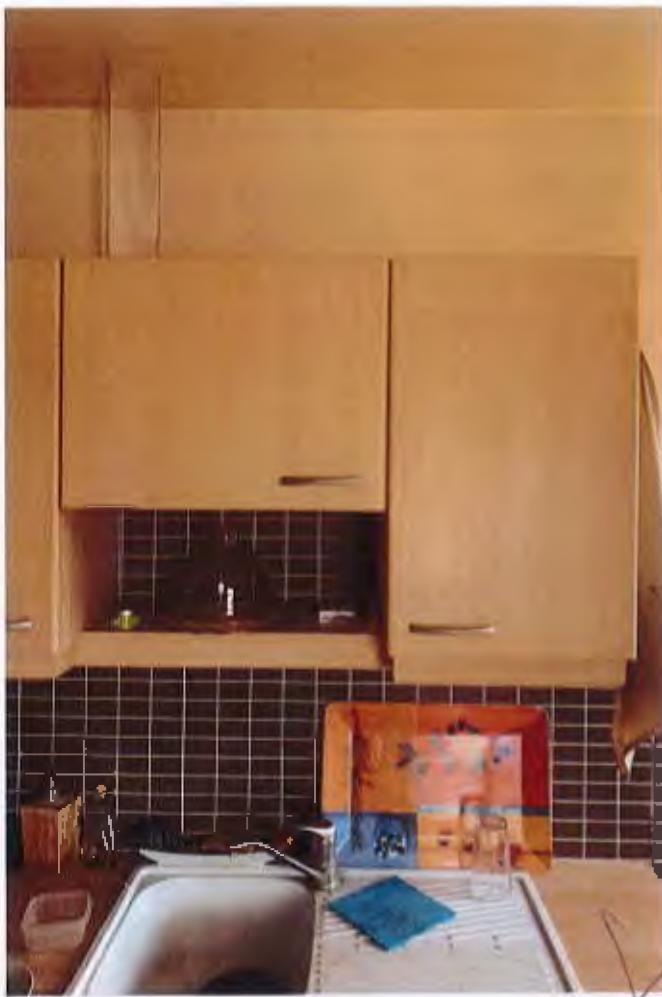
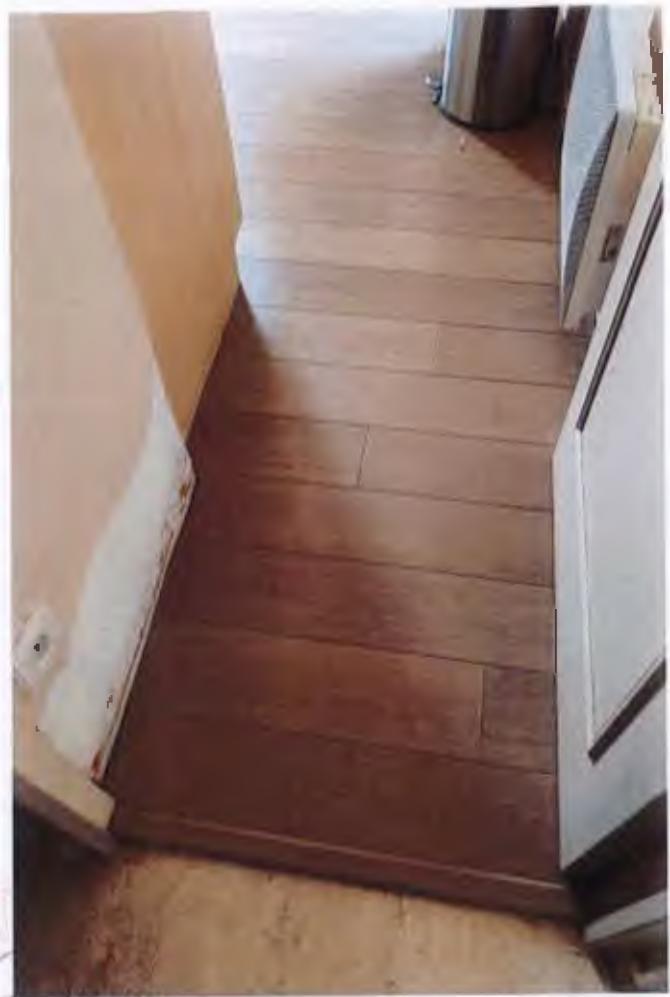
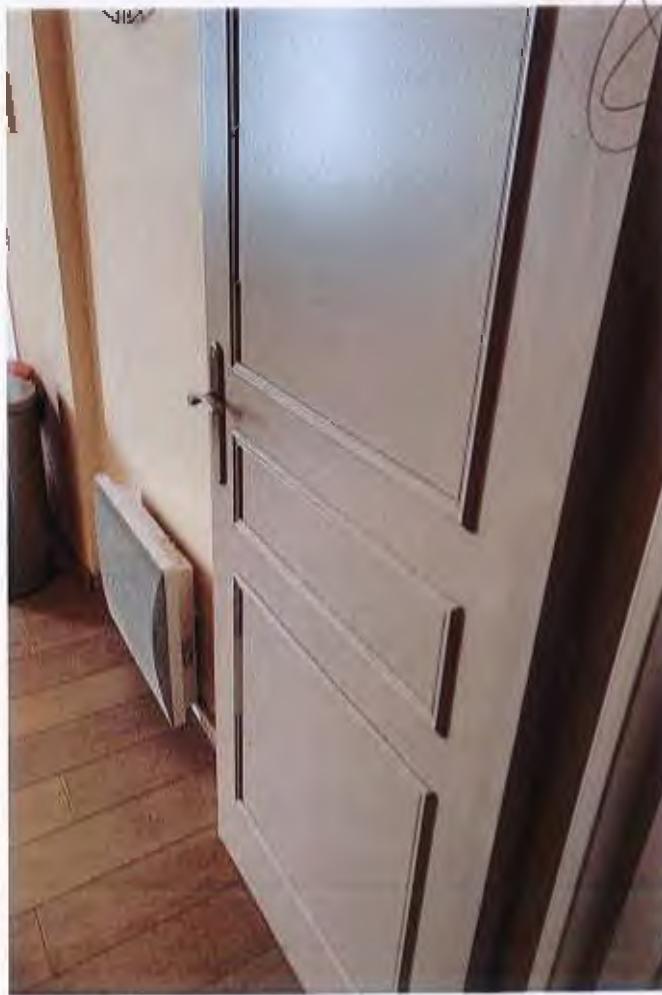
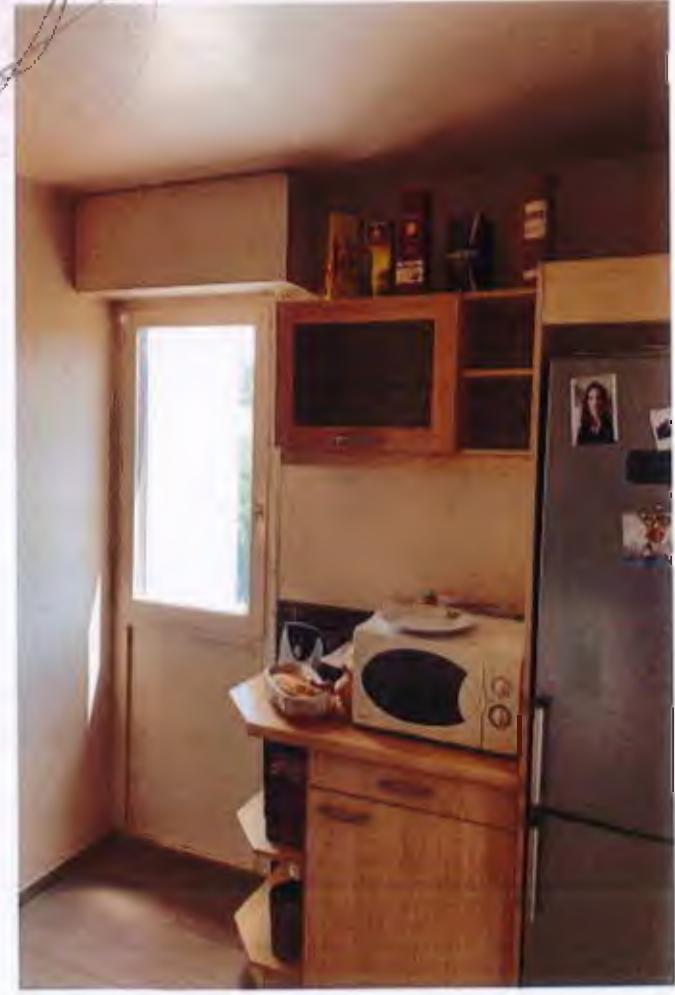
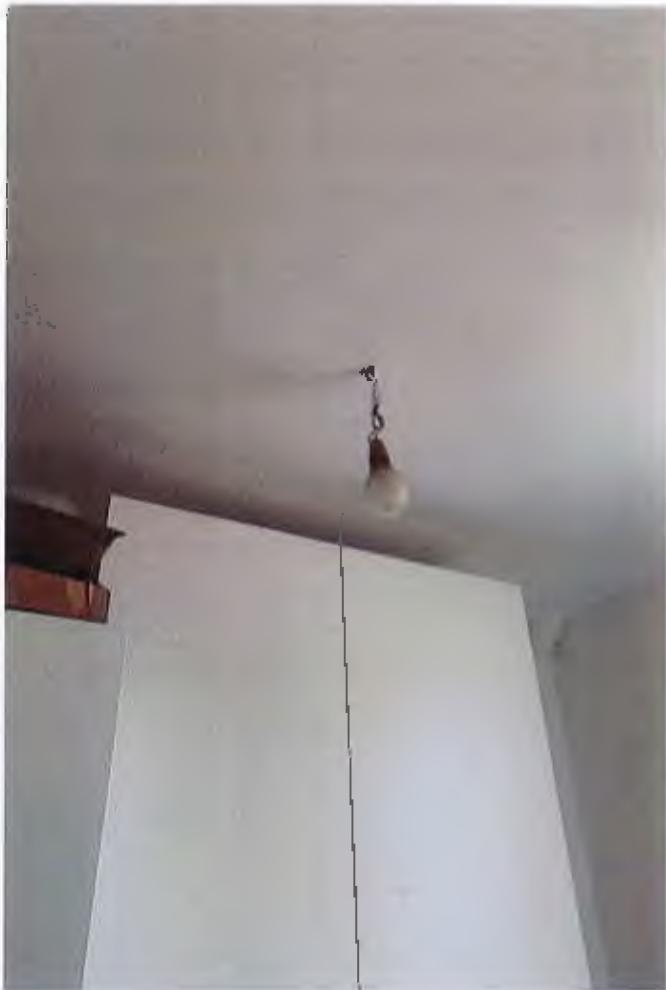
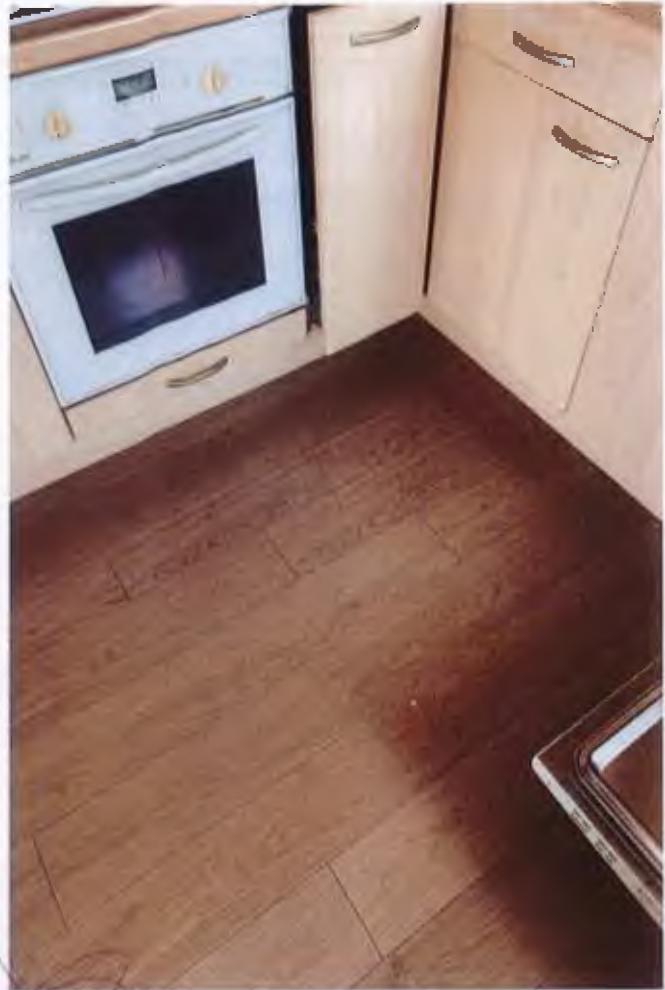
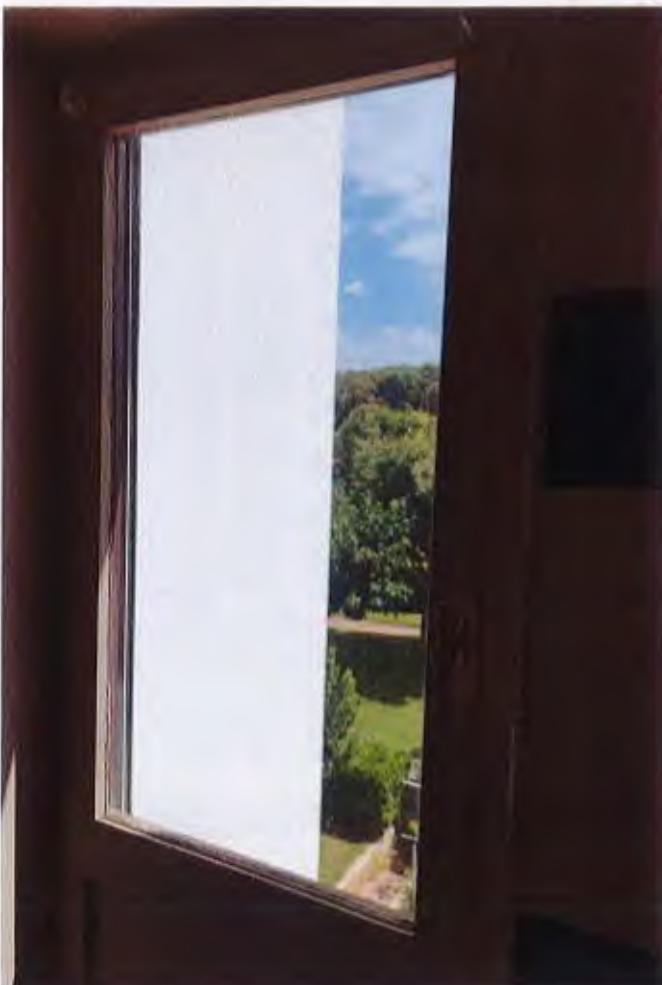
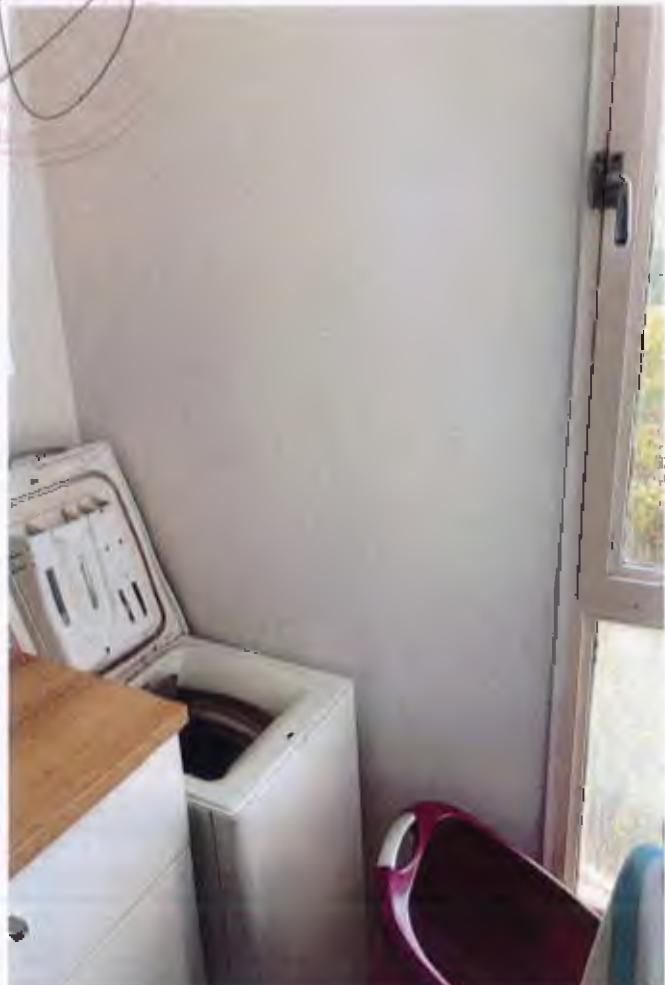
Cuisine

Nous poursuivons notre accès avec l'espace cuisine auquel l'on accède par une porte de bois moulurée en bon état, tout comme son accastillage. Au sol nous retrouvons un parquet de couleur sombre en bon état et ne relevons pas de dégradation particulière le concernant. Il en va de même pour les revêtements muraux qui sont de couleur claire, même si nous relevons quelques petites projections liées à l'espace et à la cuisson à proximité.

Il est à noter qu'à niveau du conduit de la hotte aspirante, le revêtement est nettement défraîchi et écaillé.

La cuisine est équipée d'un plan de travail avec un évier en résine en état correct et d'usage, avec, en partie supérieure, plusieurs placards de rangement formant un arrondi en continu de la structure de la pièce.

Nous relevons également la présence d'une plaque de cuisson, surplombant un four encastré en bon état, même si nous ne pouvons vérifier son bon fonctionnement.

Il est à noter que l'espace est équipé d'une fenêtre à simple vitrage dont les boiseries sont assez anciennes. La cuisine donne sur un petit espace buanderie revêtu du même parquet et les voiles sont habillés d'un revêtement blanchâtre en état correct.

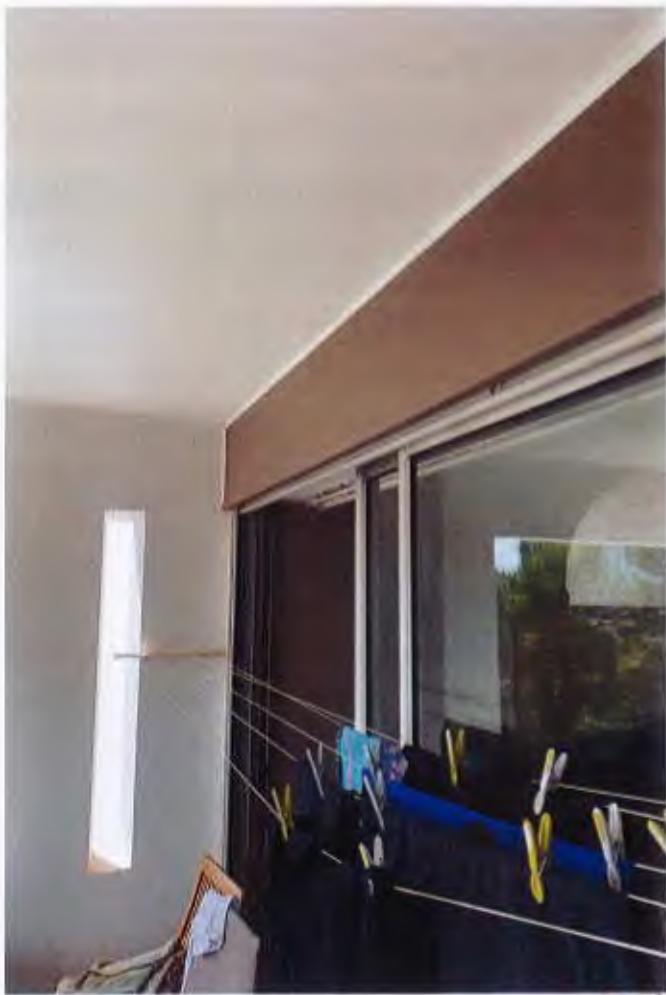
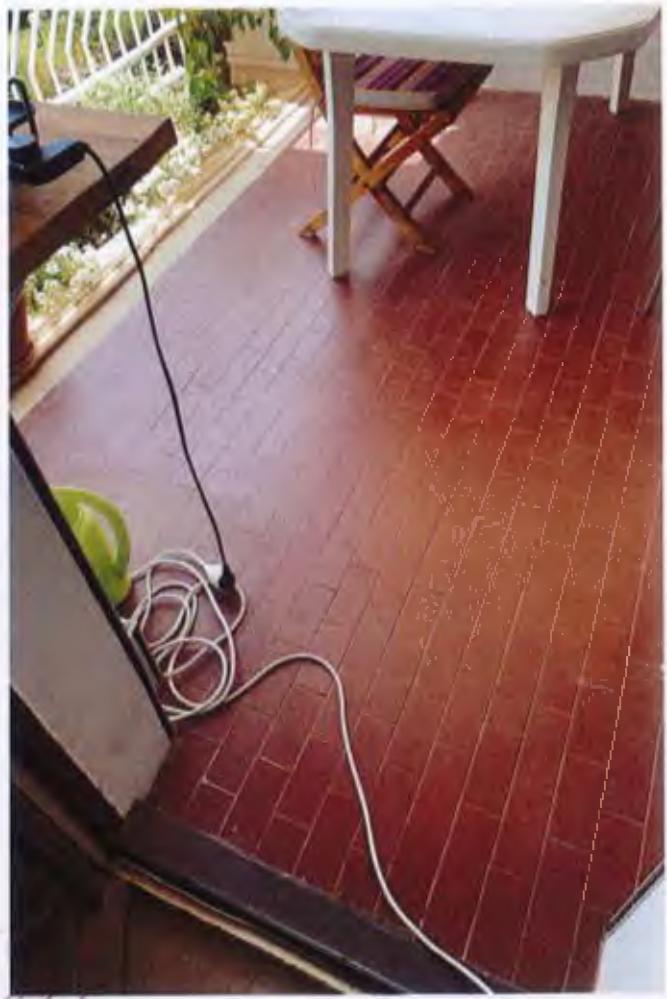
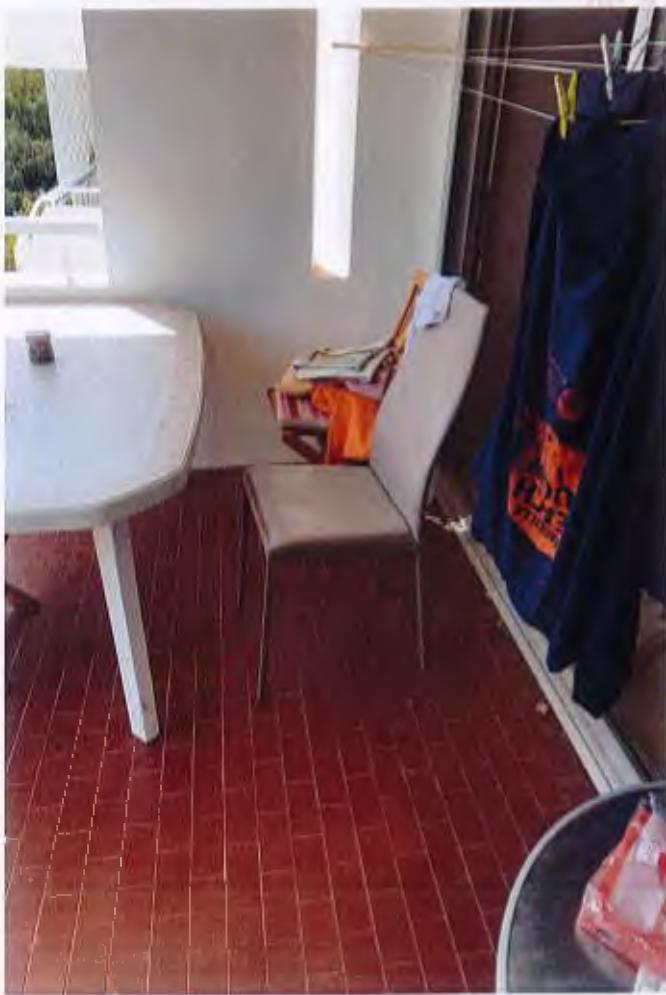
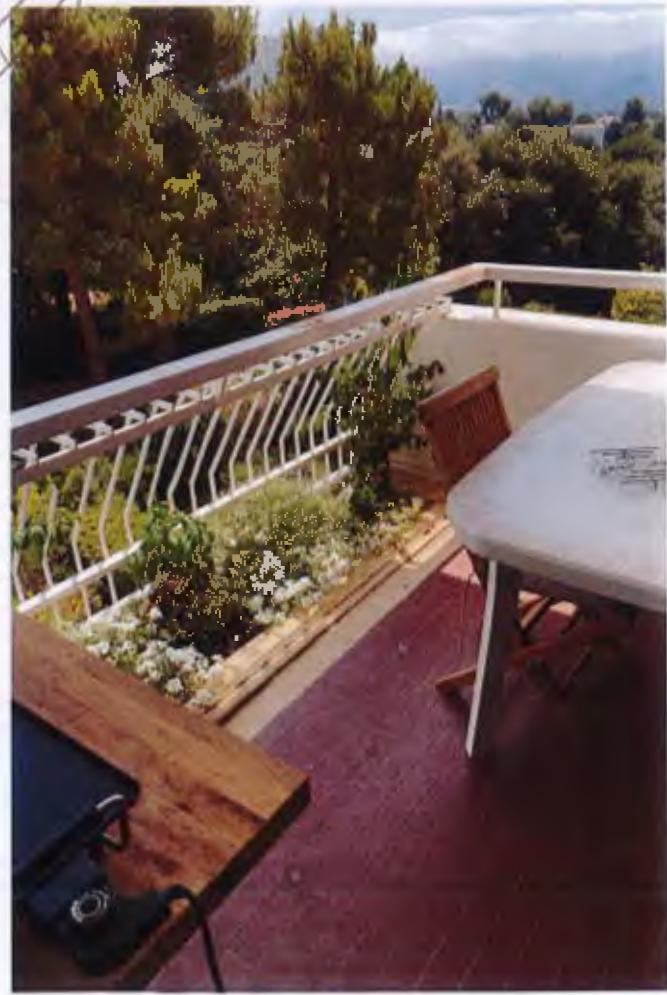
Terrasse

La terrasse est habillée d'un carrelage de couleur rouge en bon état et nous relevons que l'ensemble est entretenu.

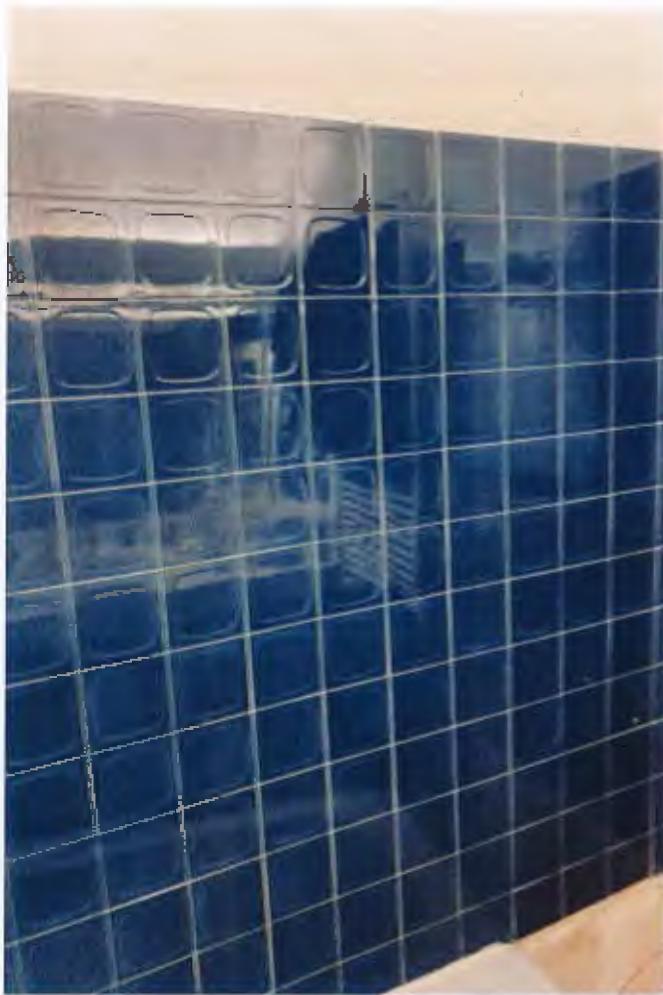
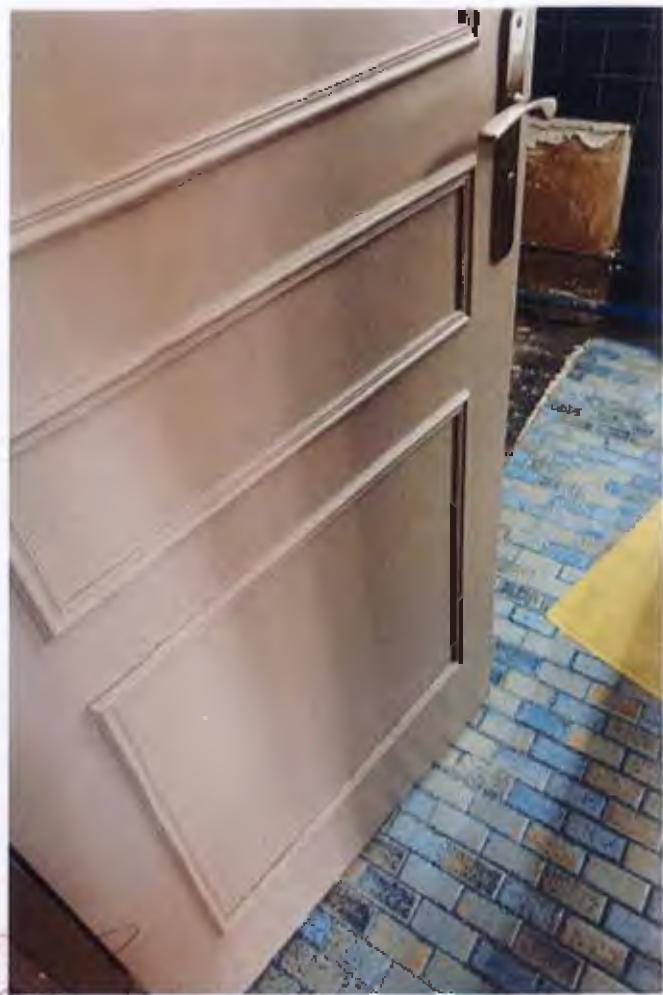
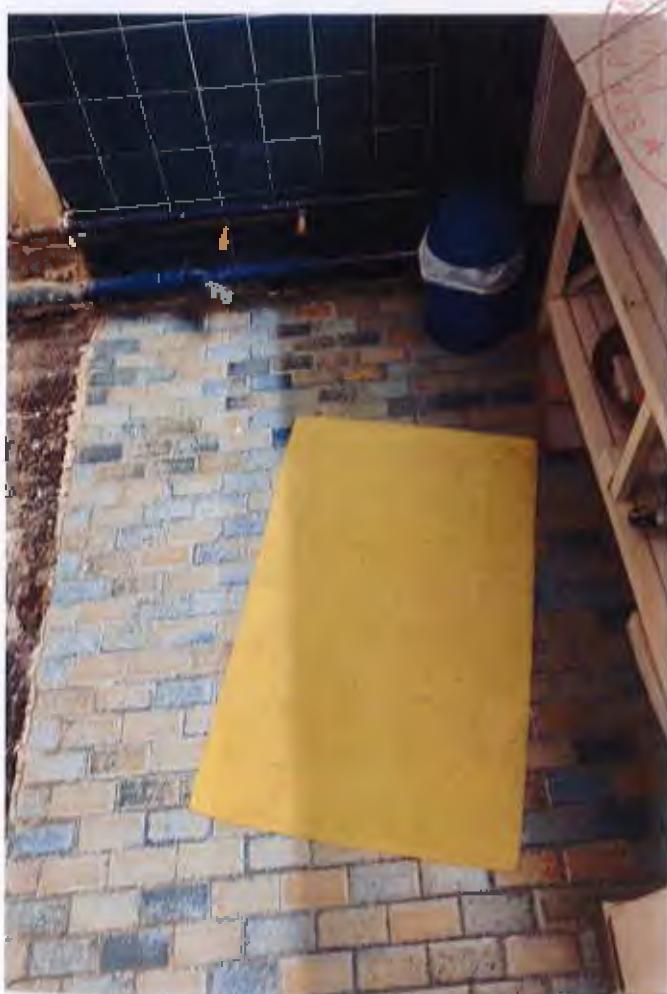
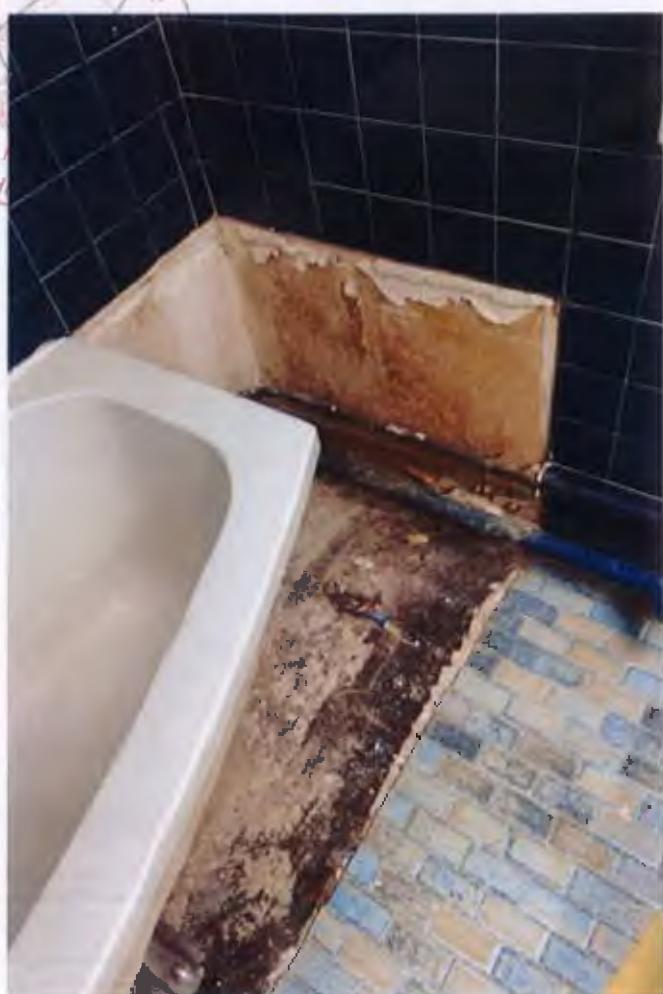
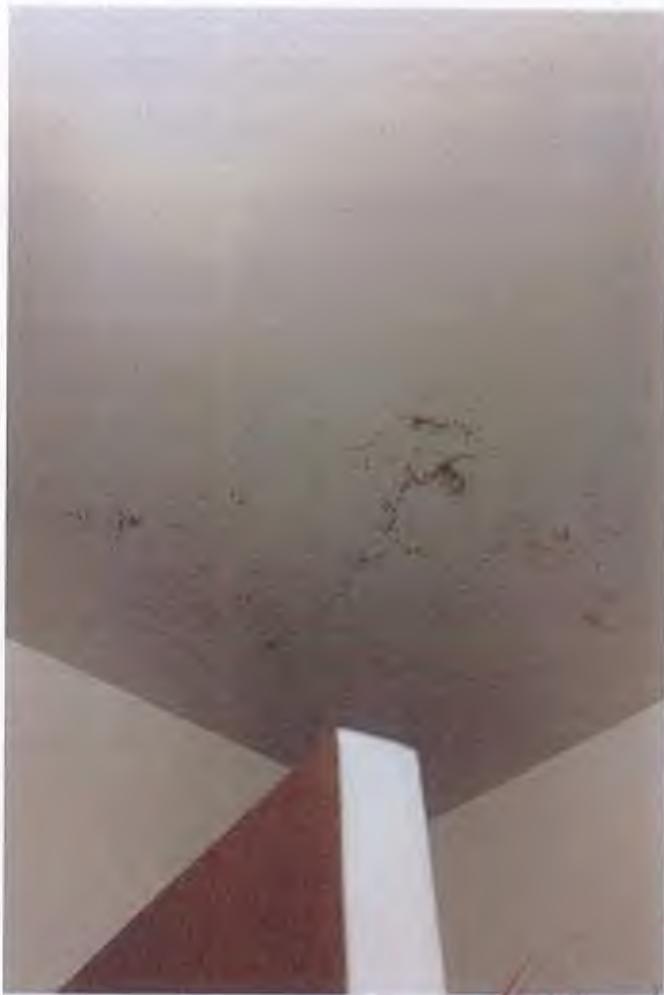
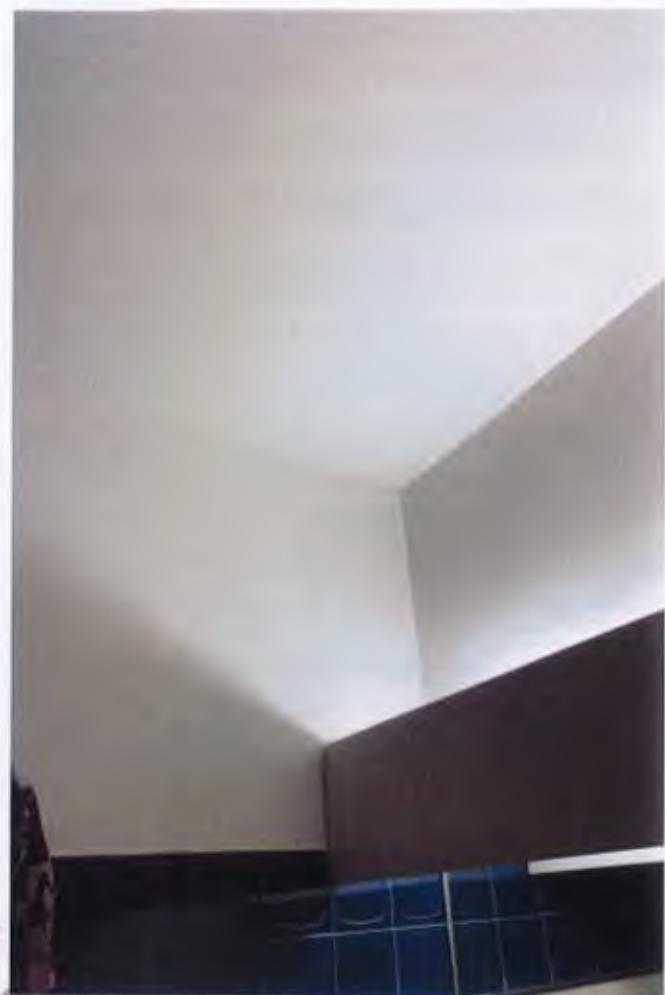
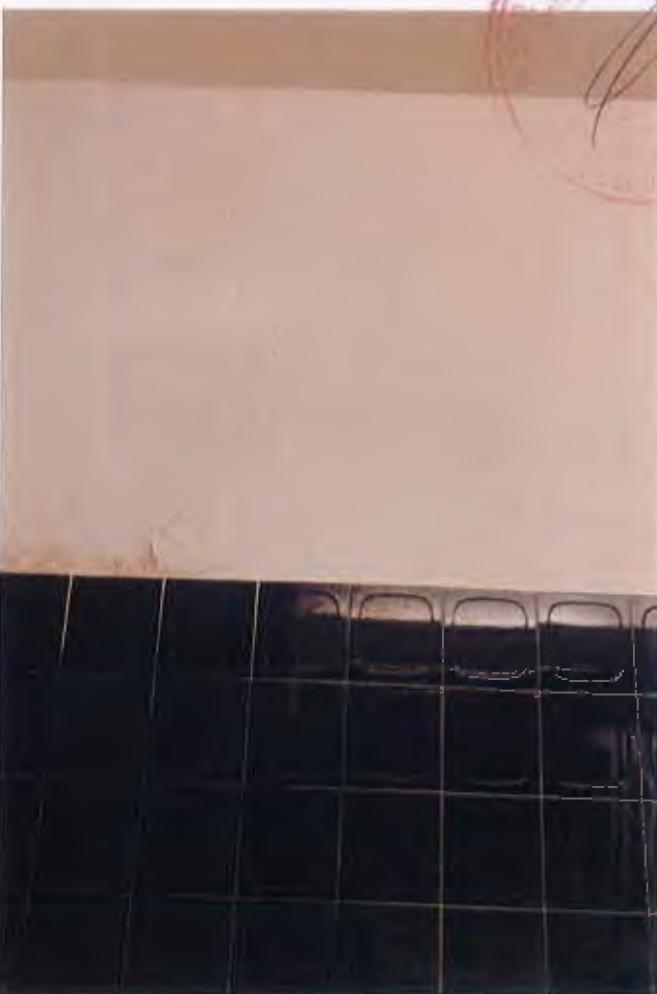
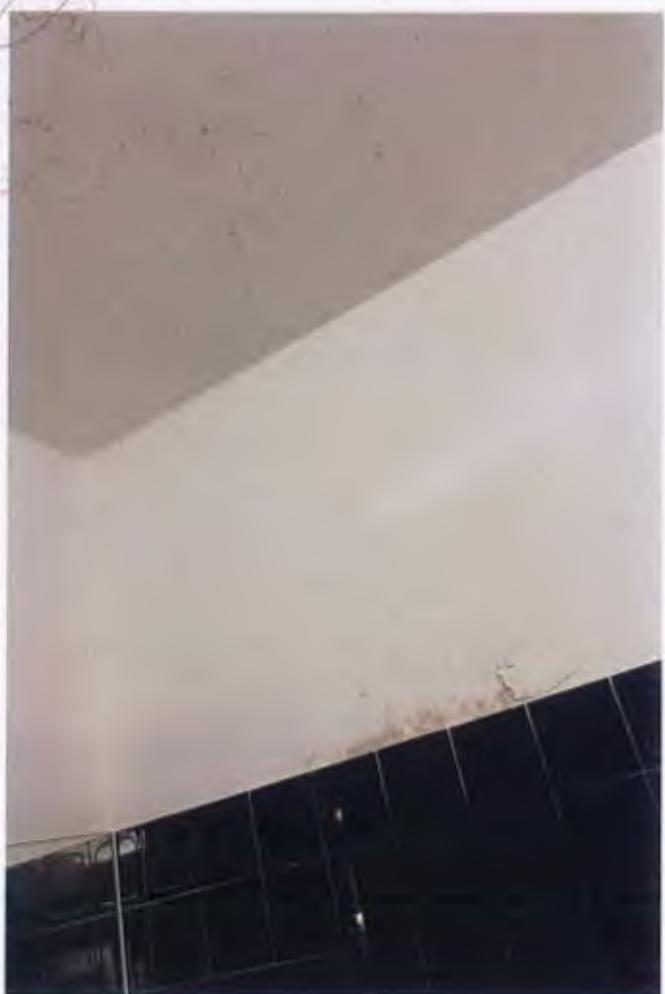
Salle de bain : l'on y accède par une porte de bois moulurée en bon état, tout comme son accastillage et au sol, nous retrouvons un carrelage fait de petites briquettes de couleur bleutée en état correct, même si nous relevons que la baignoire a dû faire l'objet d'un changement en raison de l'infrastructure en place. Les voiles sont habillés d'un demi placage carrelage de couleur bleutée et les blanchiments supérieurs sont quant à eux, en mauvaise état compte tenu du fait que certains ont craqué, avec quelques traces d'eau en surface, semblable à un dégât des eaux.

Nous relevons que la pièce est équipée d'une vasque sur meuble bas de couleur blanche en état correct, ainsi que d'un sèche serviette fixée au niveau mural.

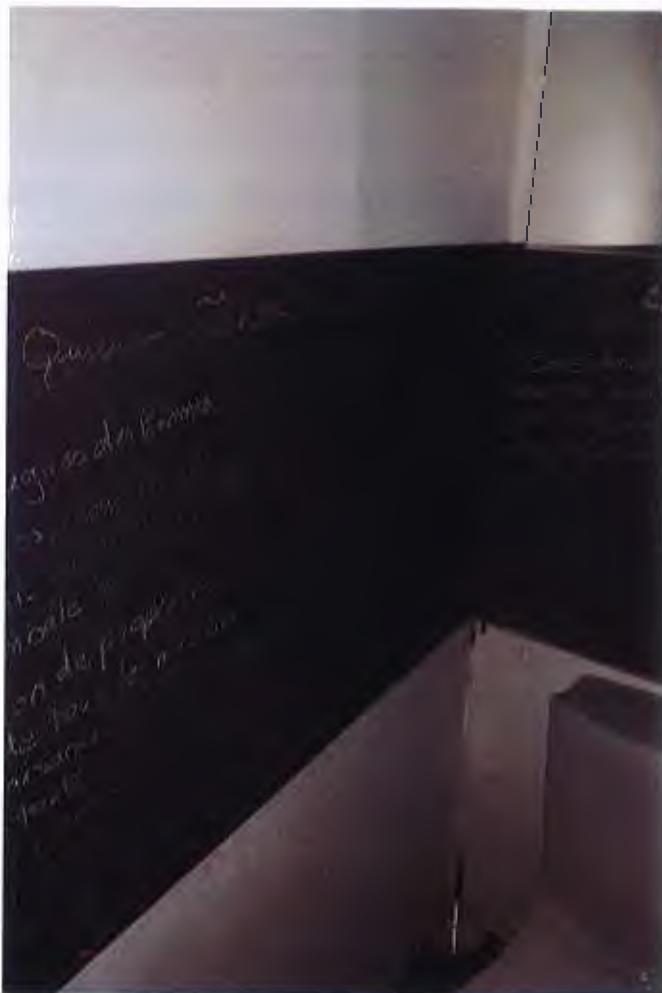
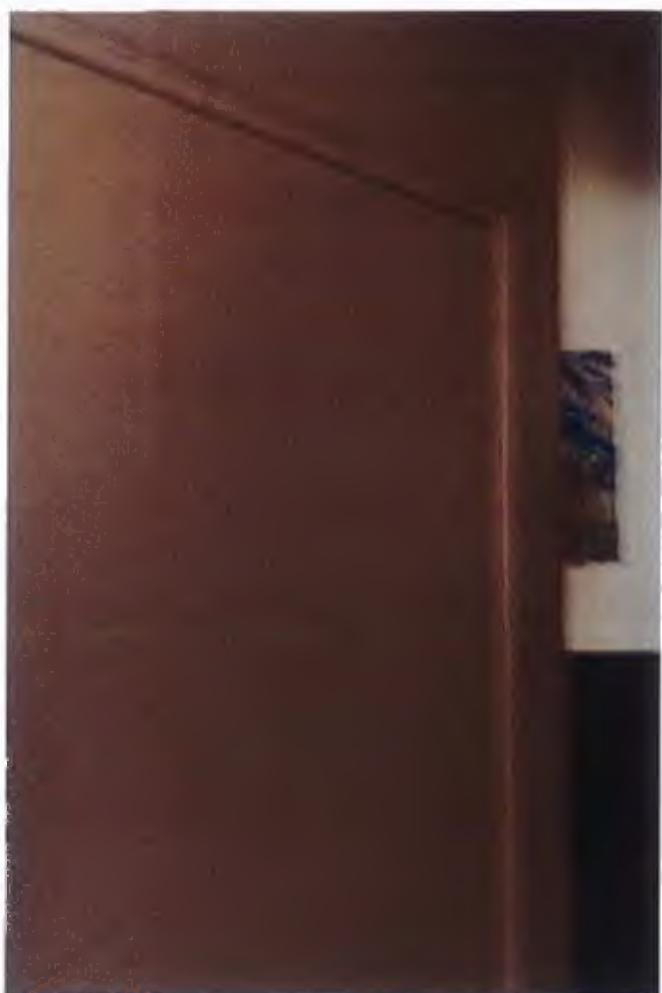
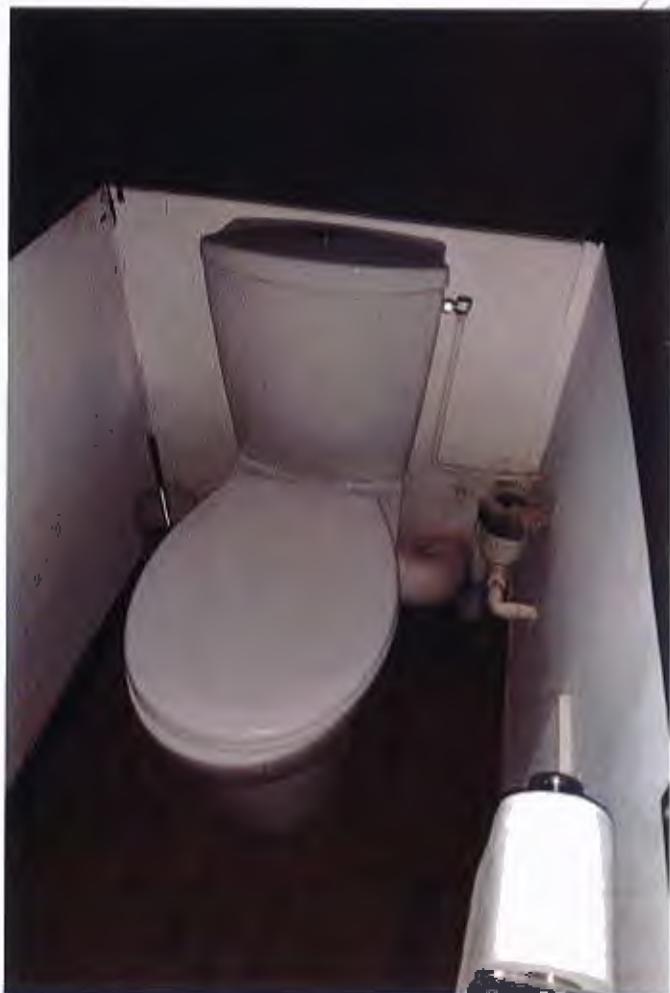
Toilettes

WC : l'on y accède par une porte de bois semblable à celles de ce logement, en bon état. Au sol, nous relevons la présence d'un parquet de couleur sombre et cette pièce est équipée d'une cuvette à l'anglaise avec chasse dorsale ainsi que d'une armoire à pharmacie en partie supérieure. De même, nous relevons la présence d'une grille VMC et le reste des murs est habillé d'une peinture blanchâtre en bon état. Une décoration murale permettant des inscriptions à la craie est présente dans l'espace.
