PROCÈS VERBAL DE CONSTAT

PROCÈS VERBAL DE CONSTAT Descriptif

L'AN DEUX MILLE DIX NEUF
ET LE PREMIER AOUT

Nous nous sommes rendus ce jour aux environs de 14 heures, sis 30, chemin de la colline Saint-Joseph, résidence Saint-Joseph, bâtiment 6, 13009 Marseille, et avons constaté ce qui suit :

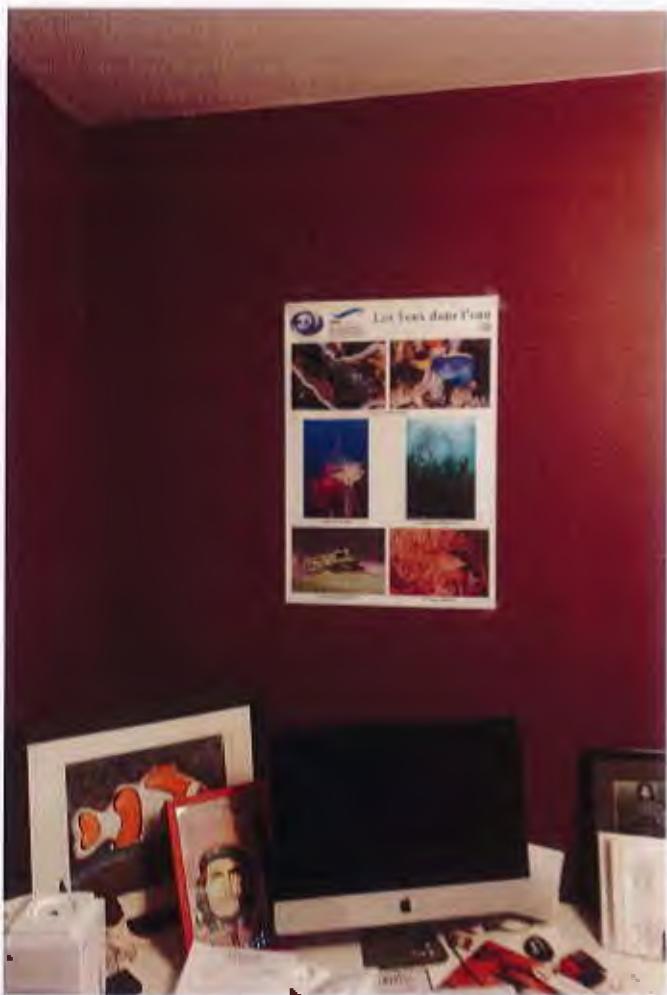
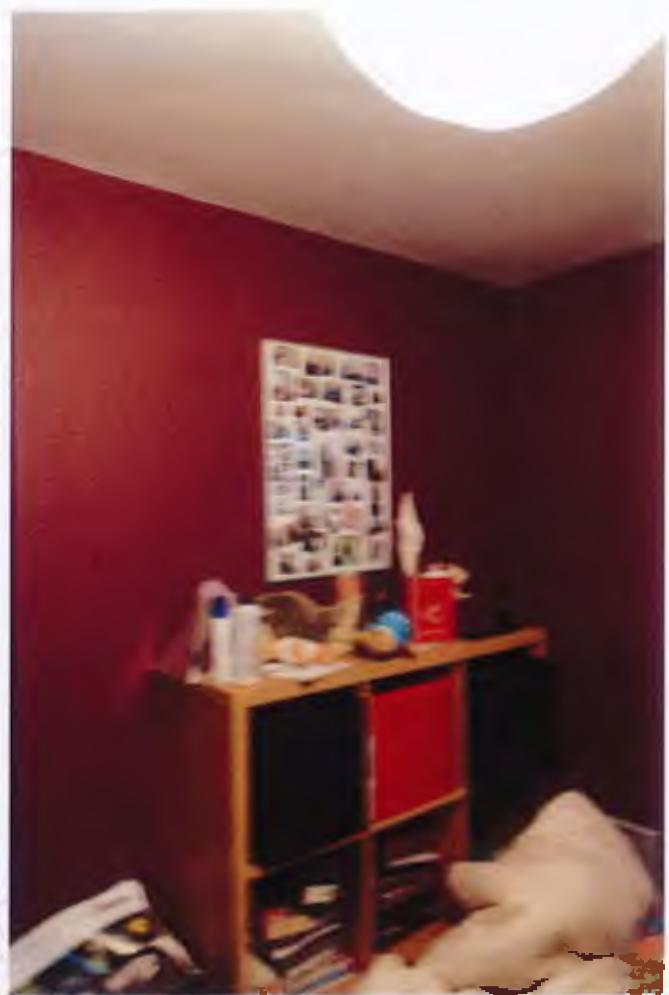
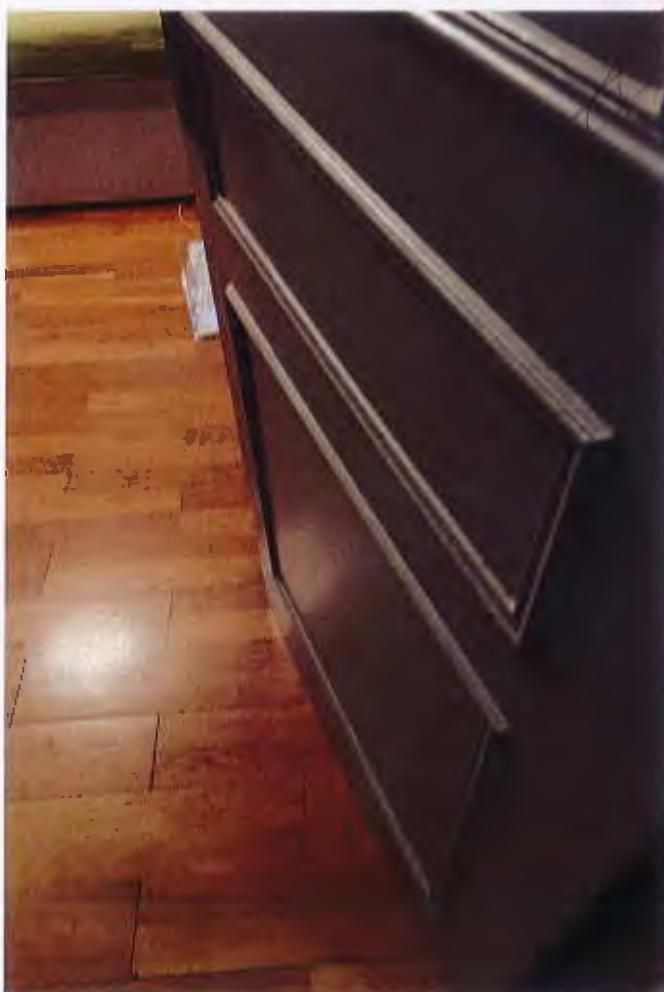
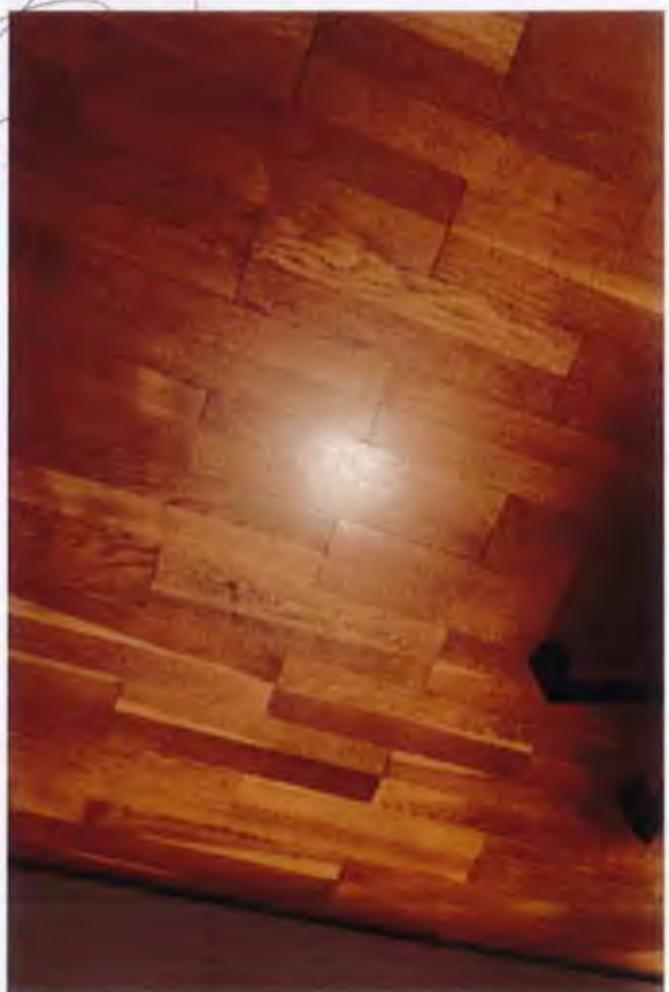
Chambre 1

Chambre numéro 1 : l'on y accède par une porte de bois moulurée en bon état. Ici, la pièce est équipée d'un parquet de couleur chêne, en état correct, comme le montrent les photos annexées au présent acte. Les murs sont habillés d'un revêtement peinture de couleur bordeaux, en bon état, d'aspect récent, bien

entretenu. Les blanchiments du plafond sont également en bon état, comme en attestent les photos annexées au présent acte. Il est à noter que la pièce ouvre sur l'extérieur par une fenêtre à deux vantaux et simple vitrage, elle aussi de la même teinte que les murs, en état correct. Nous constatons la présence d'un volet roulant, à fine lame, avec manivelle.

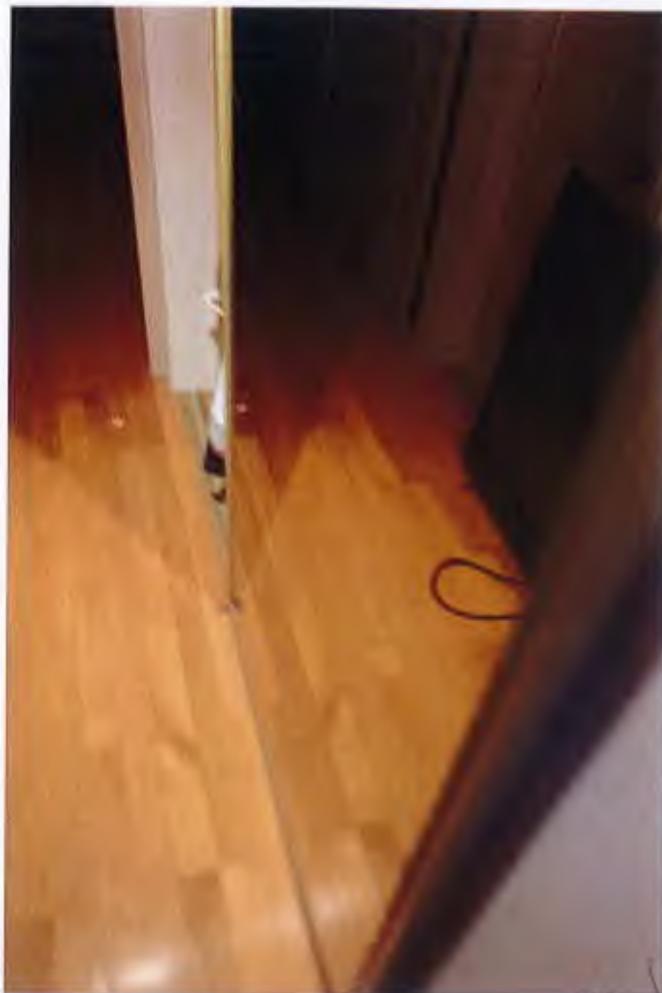
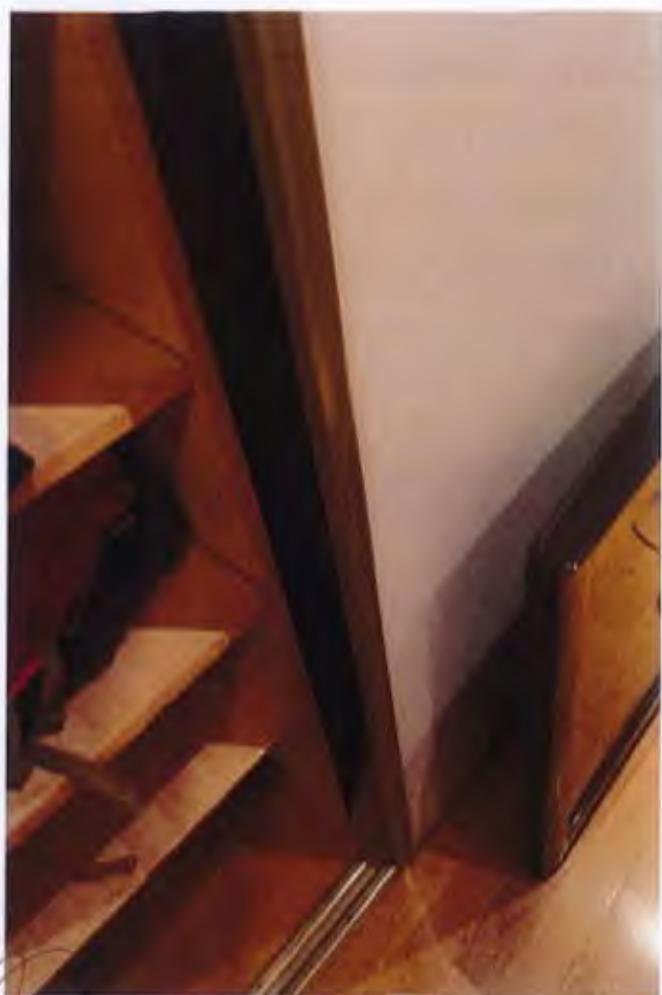
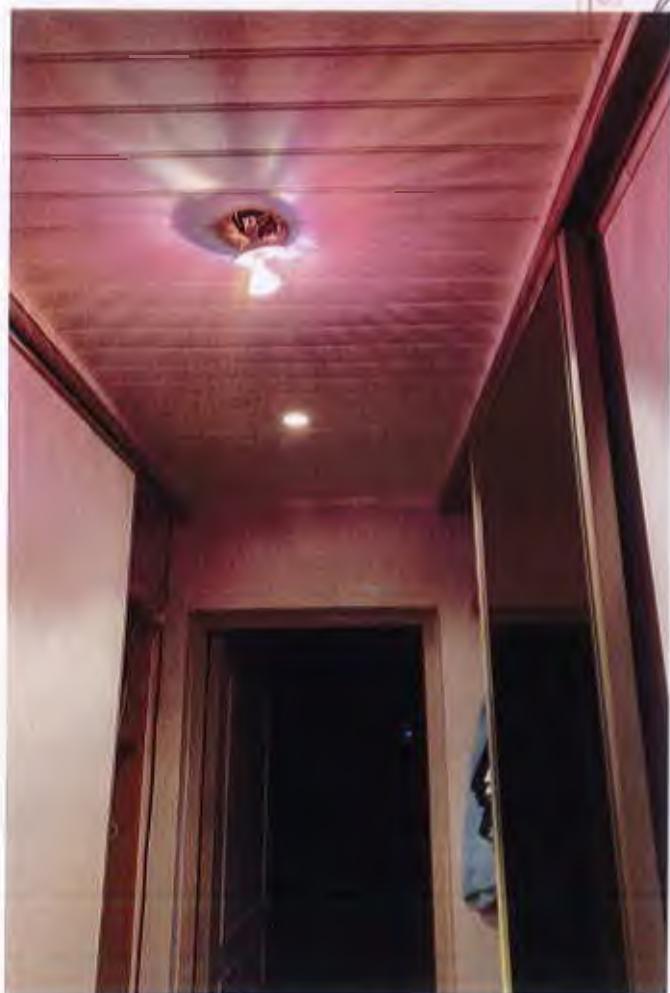
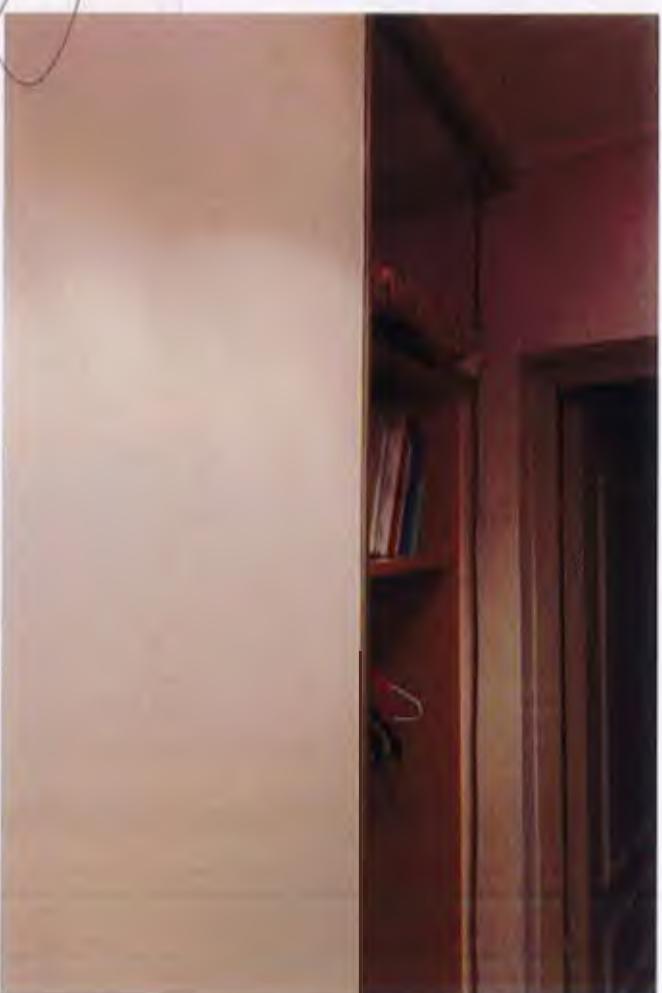
Dressing

Nous accédons à un espace dressing qui a été bien installé entre les deux chambres et nous relevons plusieurs placards de rangement avec portes coulissantes, comme le montrent les photos annexées au présent acte. Le sol est une nouvelle fois habillé du même parquet semblable à celui de cet espace, en bon état.
