# PROCES-VERBAL DESCRIPTIF PORTANT SUR L'IMMEUBLE DE

## LE MARDI DEUX DECEMBRE DEUX MILLE VINGT-CINQ

**Dans un immeuble en copropriété, 18 Boulevard Jean Casse à 13014 MARSEILLE, étage 02 pour une contenance de 44 ares et 09 centiares**

**LOT N°103**  
**APPARTEMENT SITUÉ AU 2<sup>ème</sup> ETAGE GAUCHE**  
**SUR LE DERRIÈRE DU BATIMENT A - ESCALIER 1**

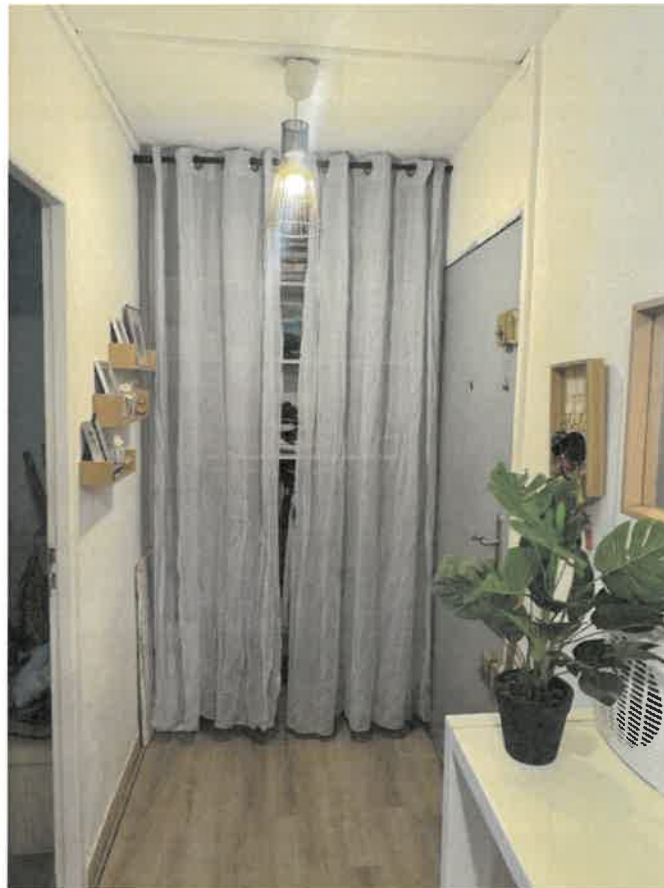
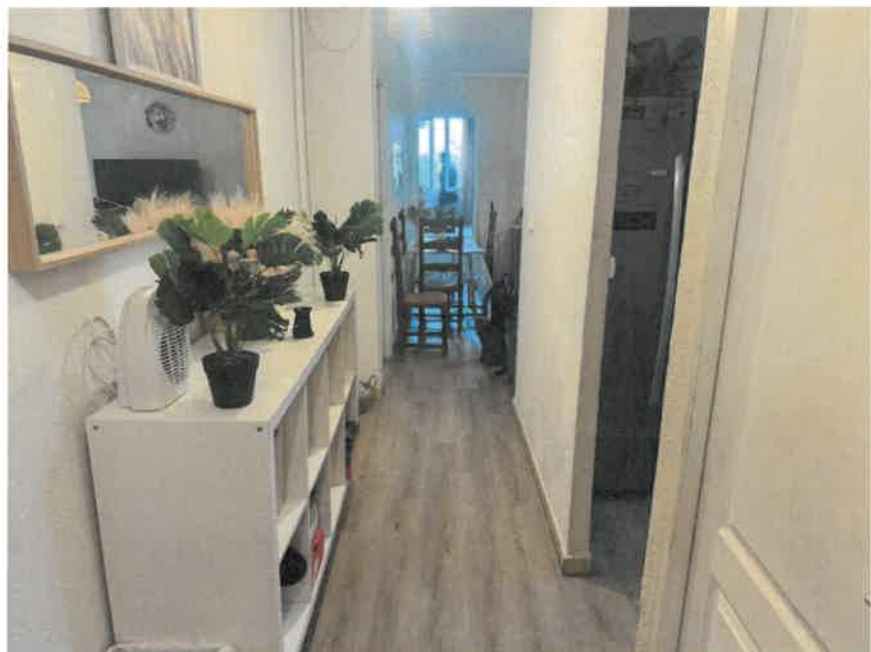
Sol : recouvert d'un parquet, en bon état.

Plinthes : en carrelage, en état d'usage.

Murs : recouverts d'une peinture à effet blanche, en état d'usage.

Plafond : recouvert d'une peinture à effet blanche, en état d'usage.

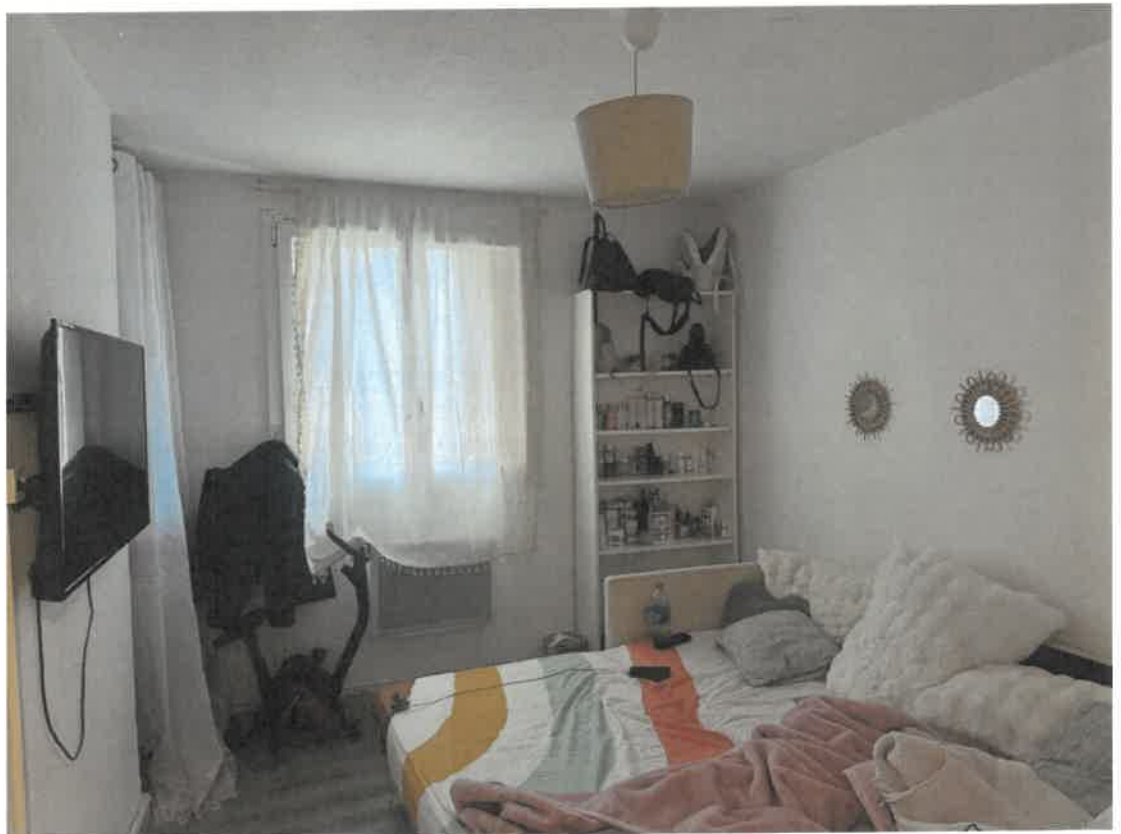
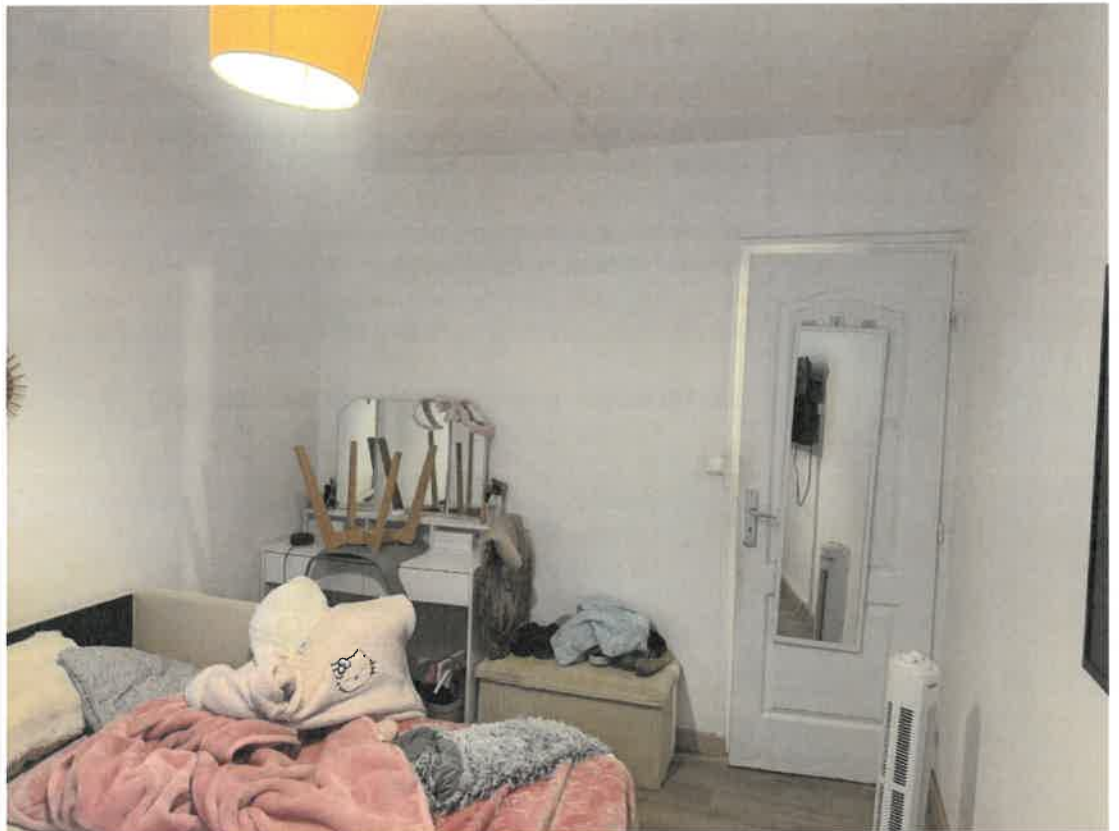
### **CHAMBRE N°3 :**

Depuis le couloir, j'accède face à la porte d'entrée à la troisième chambre. L'accès s'effectue par une porte pleine en bois moulurée, équipée de poignées et plaques de propreté en métal. Ensemble en état d'usage ; le bas de la porte est abîmé.

- Un interrupteur,
- Un éclairage,
- Un renforcement comprenant des étagères en bois,
- Un ensemble de prises,
- Un radiateur électrique,
- Une fenêtre, à deux vantaux, double vitrage, montants PVC, fermée à l'extérieur par des volets persiennes métalliques, vétustes.

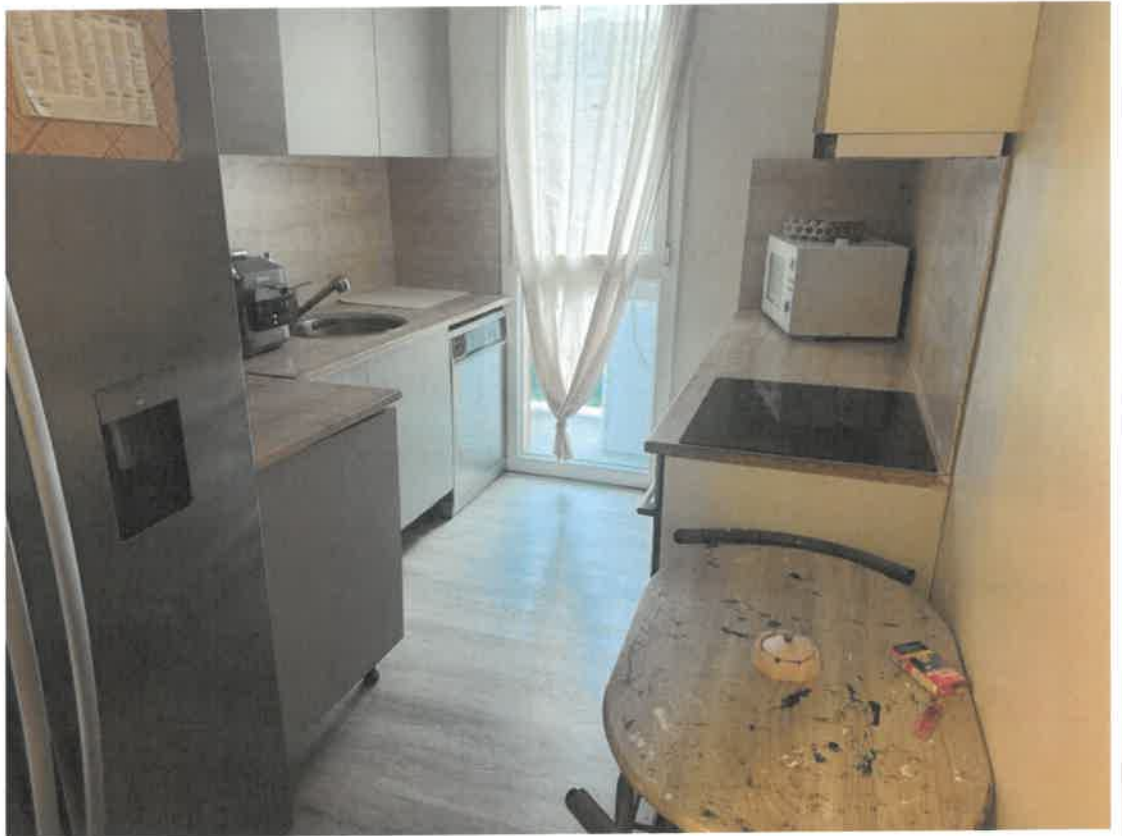
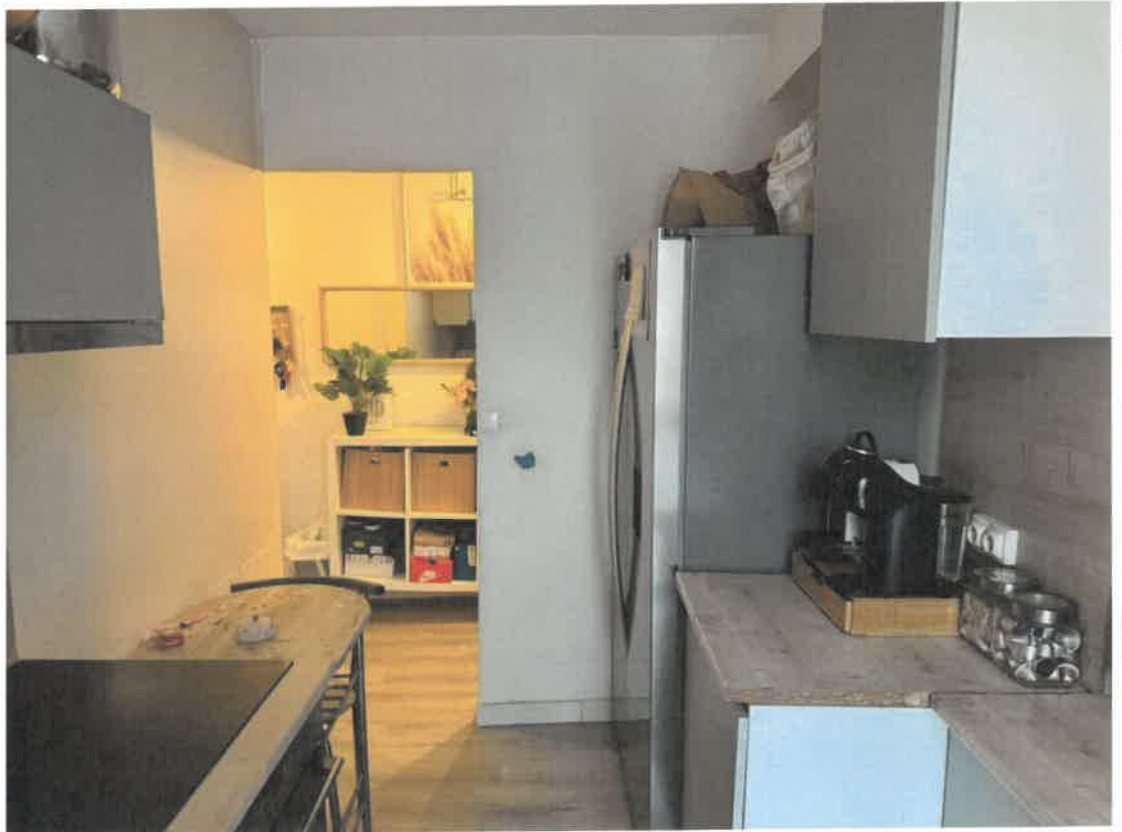
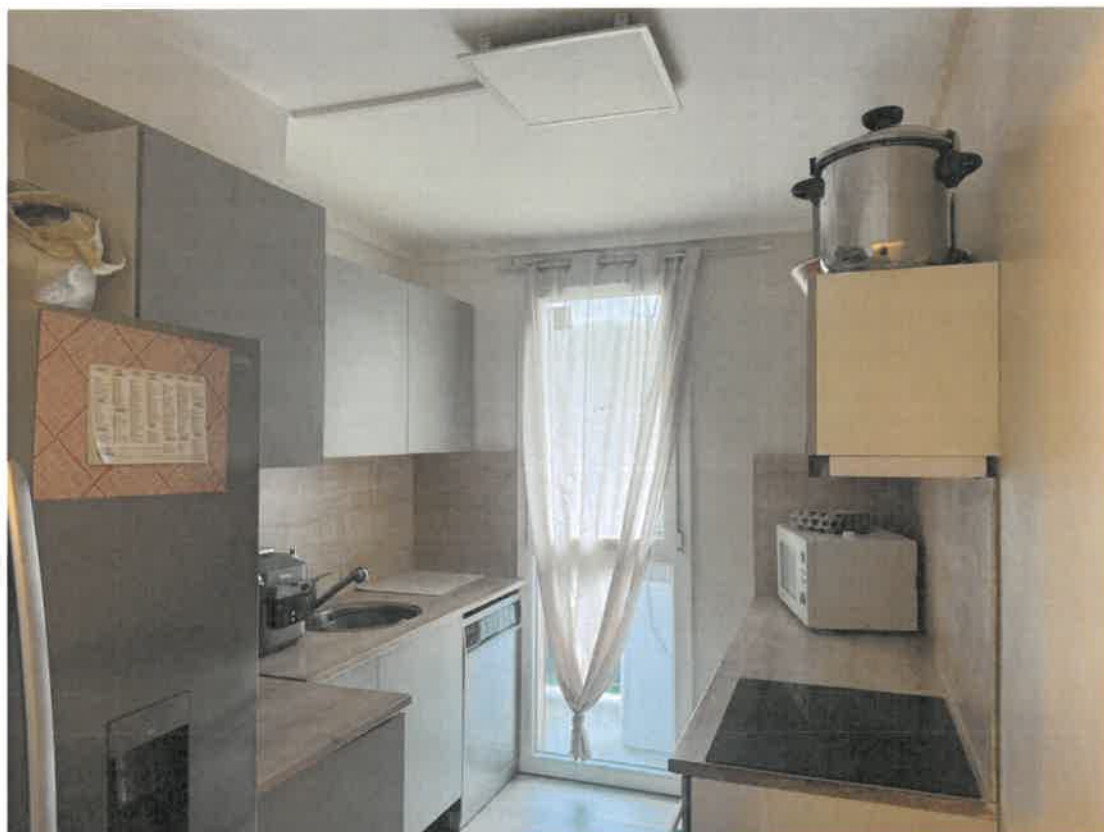
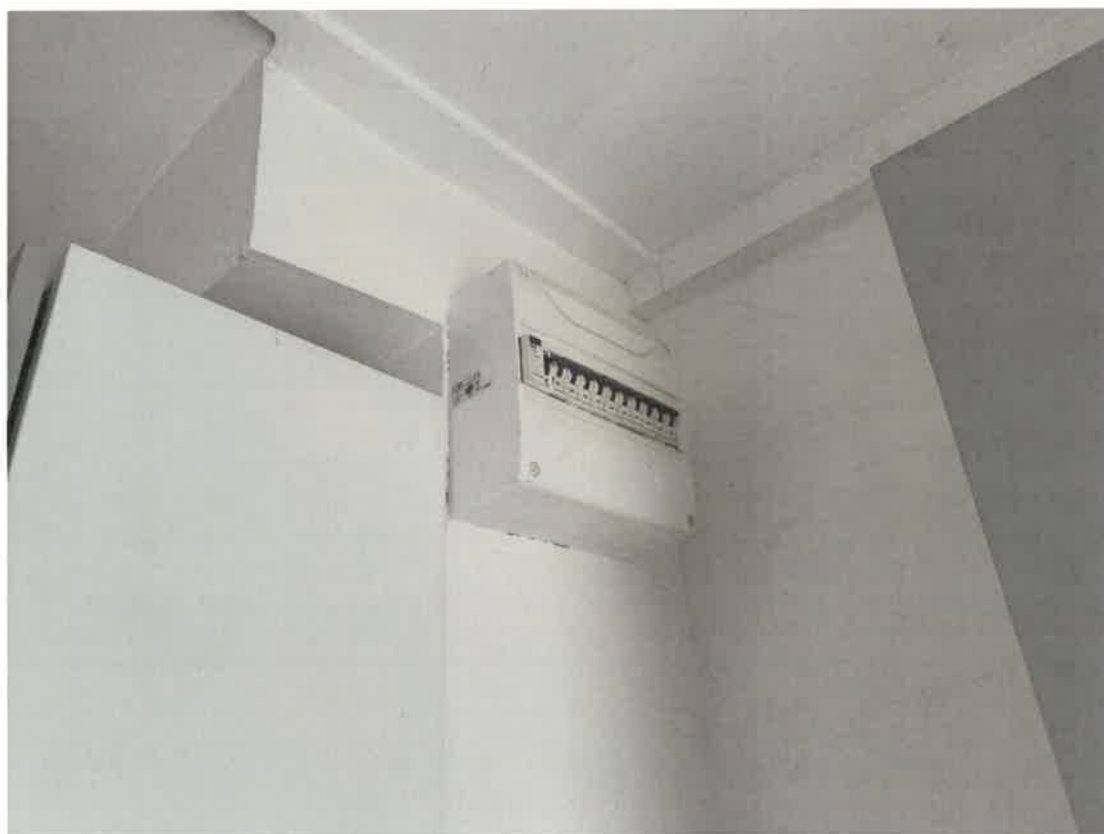
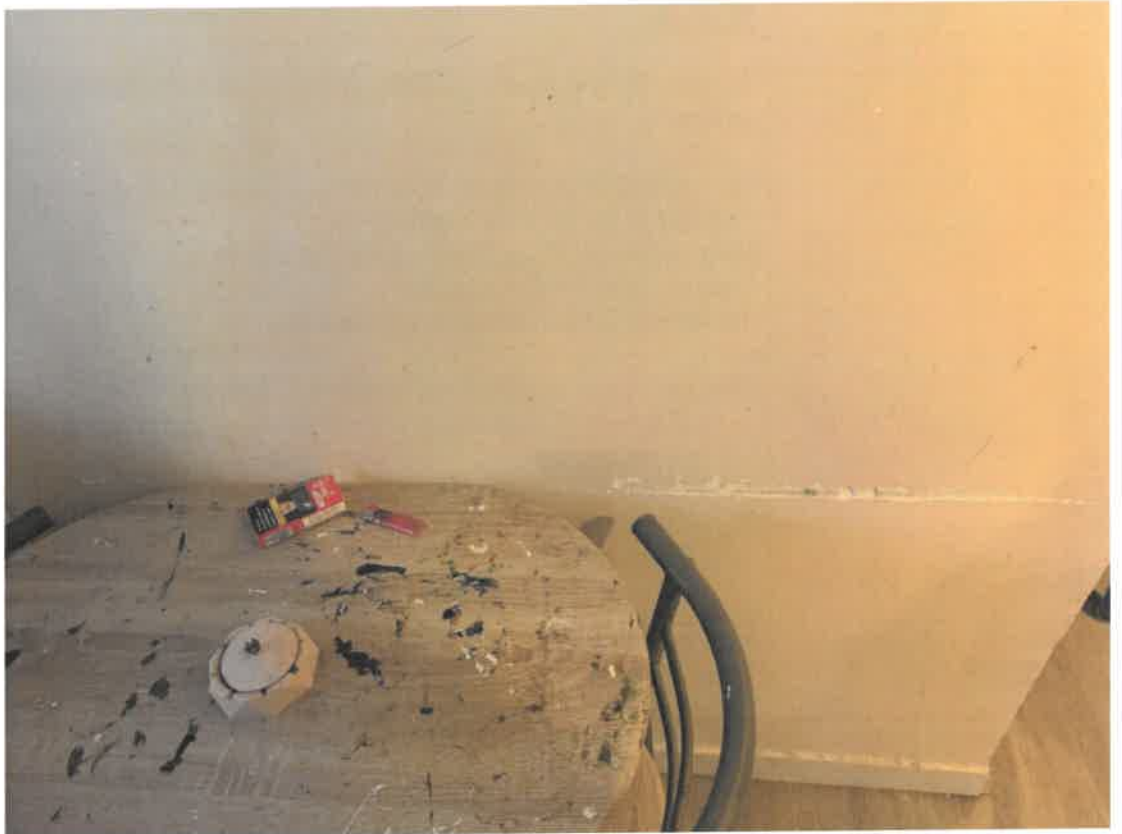
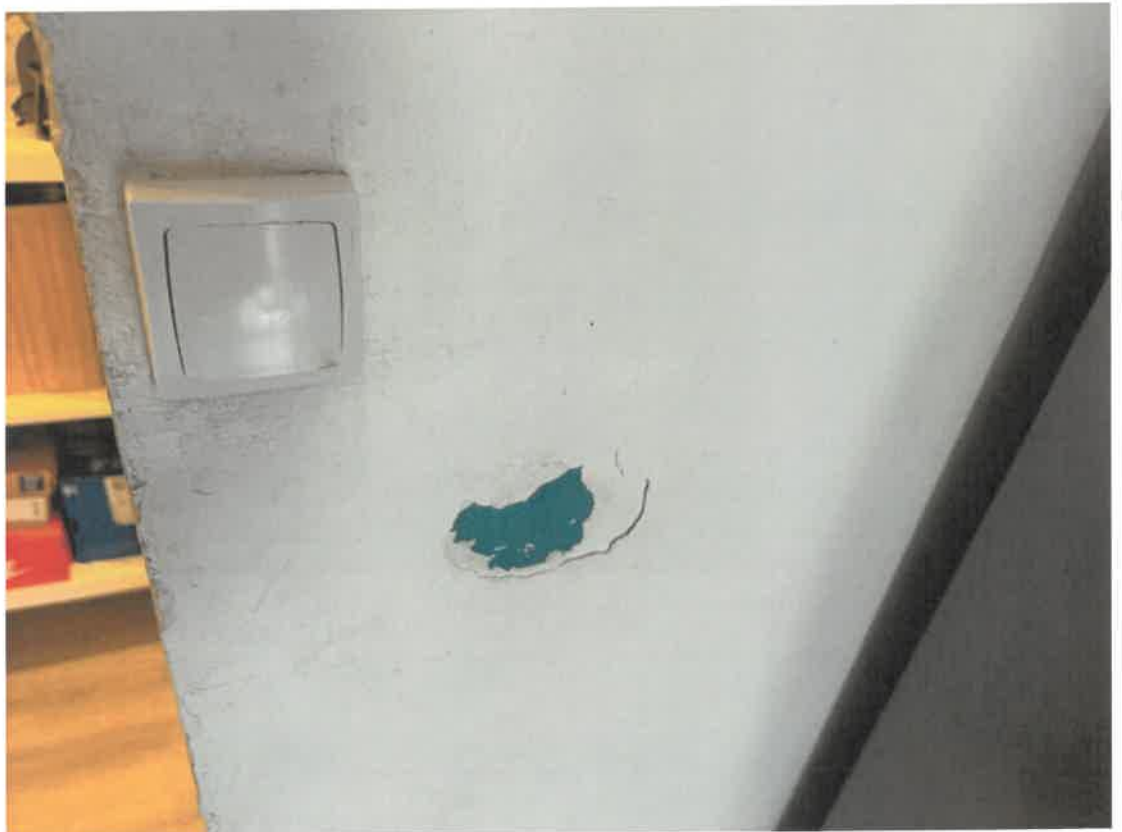
### **CUISINE :**

Murs : recouverts d'une peinture blanche, en état d'usage. Le mur de droite comporte une dégradation linéaire sur environ 50 centimètres. Le mur encadrant l'entrée comporte sur la gauche, en-dessous de l'interrupteur, un trou.

- Un interrupteur,
- Un éclairage,
- Un ensemble de prises,
- Un tableau électrique,
- Une fenêtre, à un vantail, double vitrage, montants PVC, comportant en-dessous une imposte vitrée fixe, fermée à l'extérieur par des volets persiennes métalliques, vétustes,
- Une cuisine équipée : un plan de travail en bois comprenant un évier rond avec mitigeur/mélangeur, en-dessous des placards en bois, et au-dessus trois placards hauts en bois ; un second plan de travail comprenant une plaque de cuisson électrique, en-dessous trois placards en bois et un four, et au-dessus deux placards.

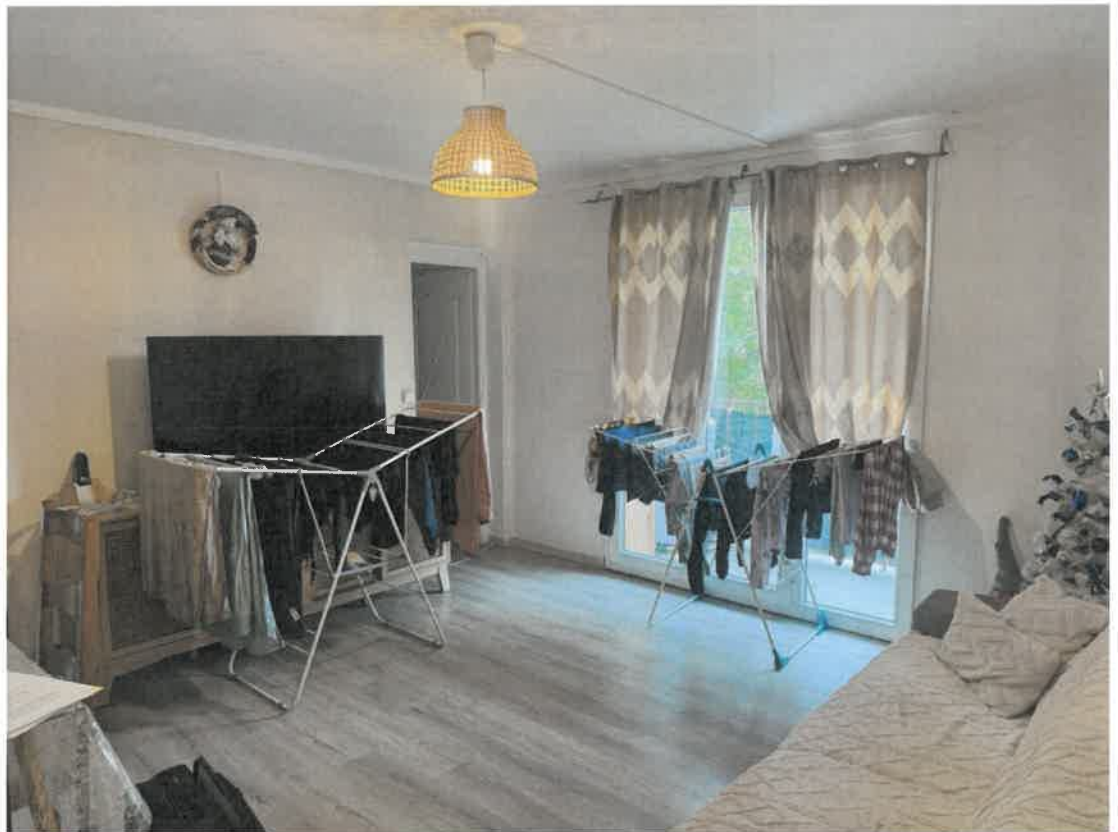
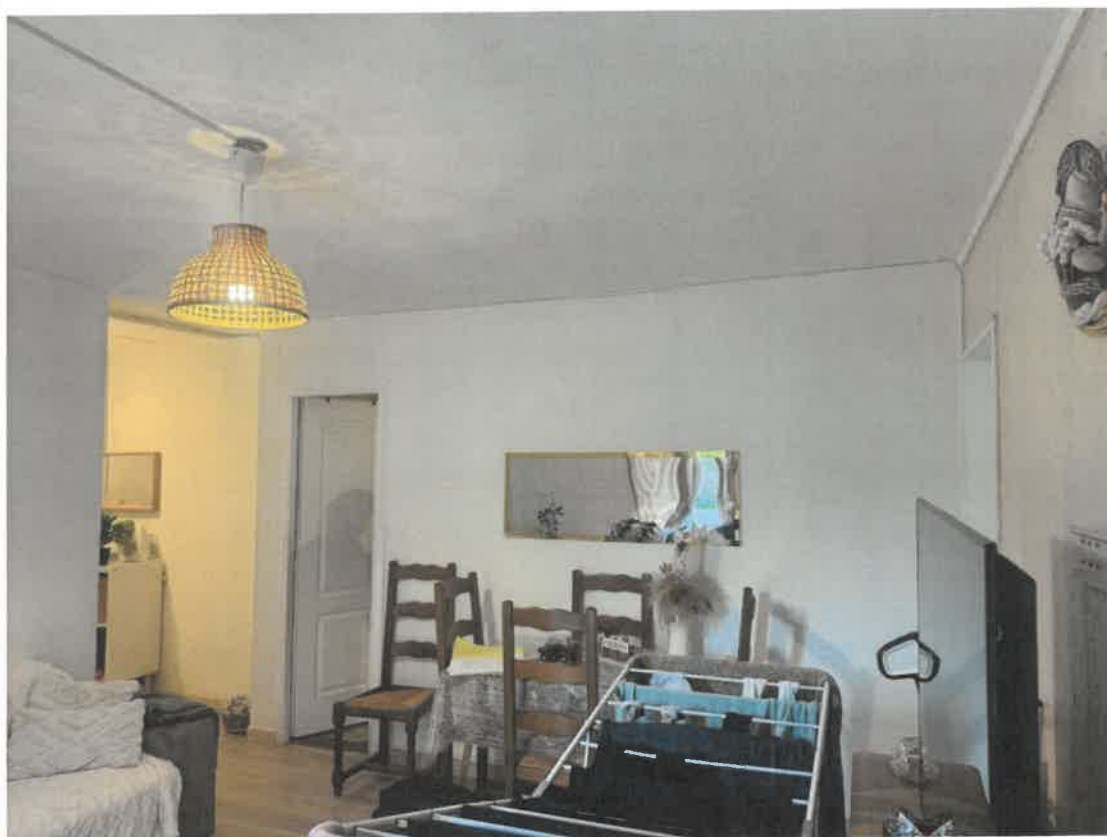
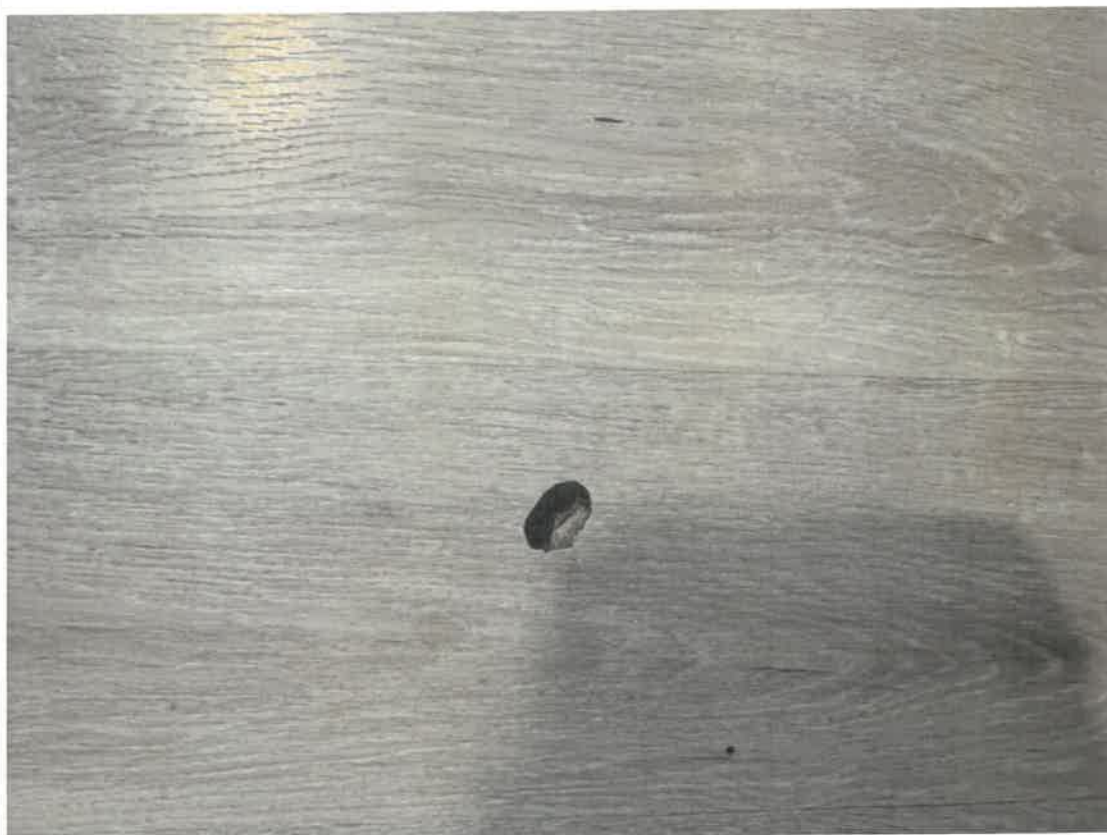
### **SÉJOUR :**

Sol : recouvert d'un parquet, en bon état. Je relève un trou dans une latte à l'entrée du séjour.

Plafond : recouvert d'une peinture à effet blanche, en état d'usage. Présence d'une baguette au niveau des recharges du mur d'en face et de droite.

- Un ensemble de prises et interrupteurs,
- Un éclairage,
- Une porte-fenêtre, à deux vantaux, avec à droite une imposte fixe vitrée, double vitrage, montants PVC, fermée à l'extérieur par des volets persiennes métalliques, vétustes, donnant sur un balcon.

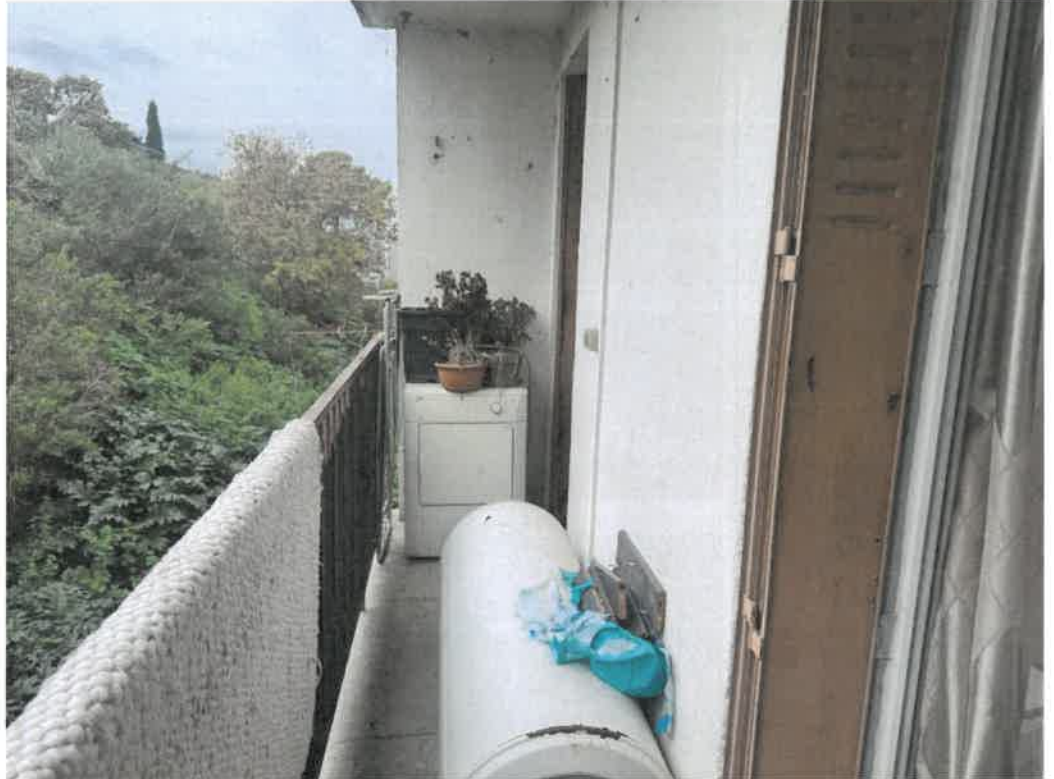
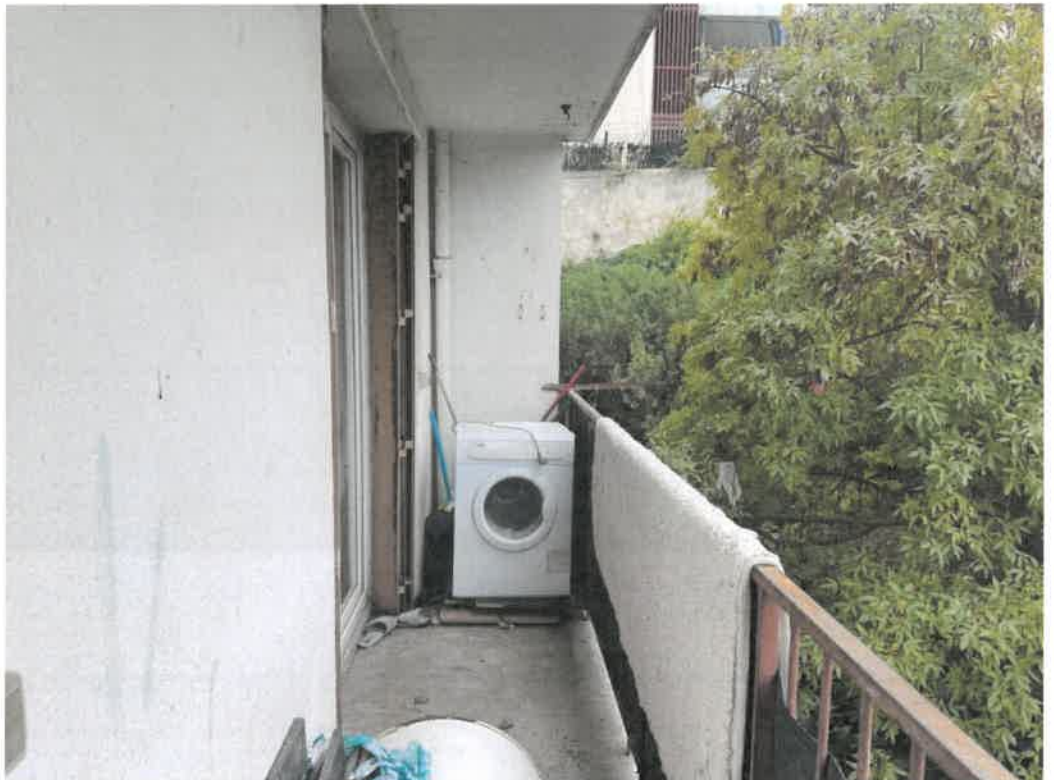
### **BALCON :**

Le sol est bétonné, en état d'usage. Je relève plusieurs fissures.

Il est délimité de chaque côté par un mur recouvert d'un enduit dégradé.

Le mur encadrant l'accès au balcon est recouvert d'un enduit dégradé également.

Il est protégé par un garde-corps métallique présentant des traces de rouille.

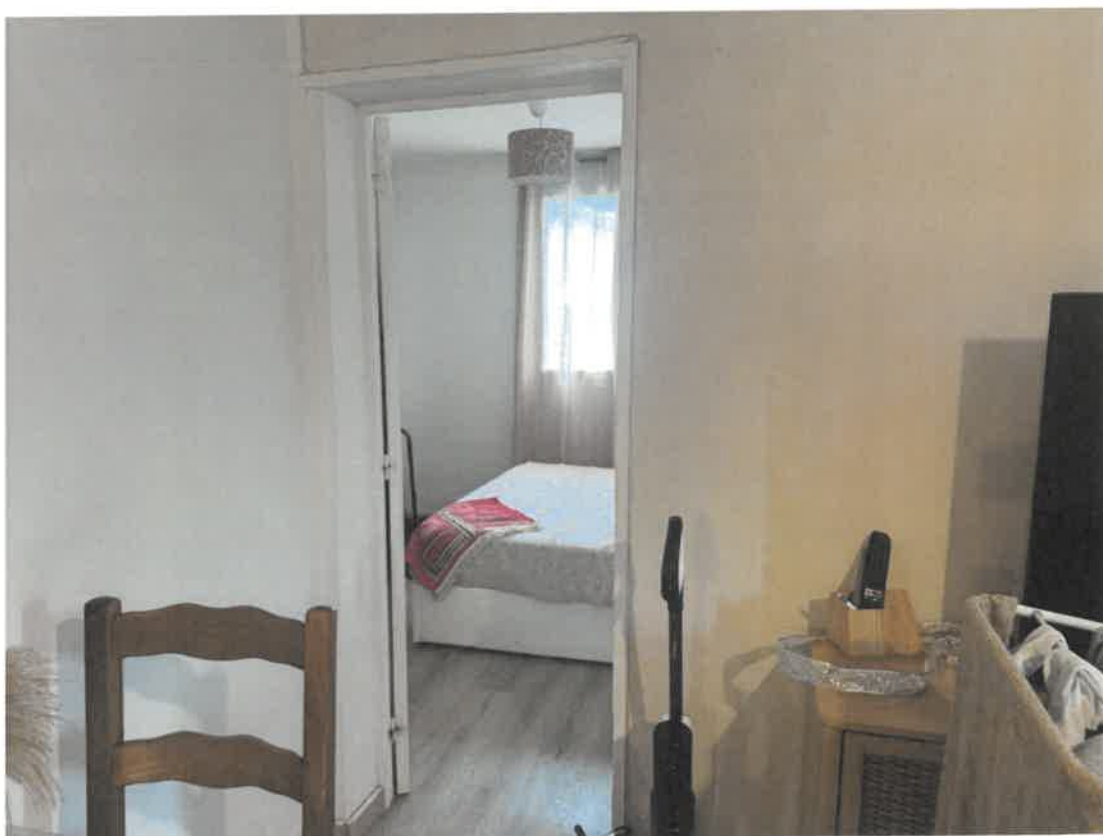
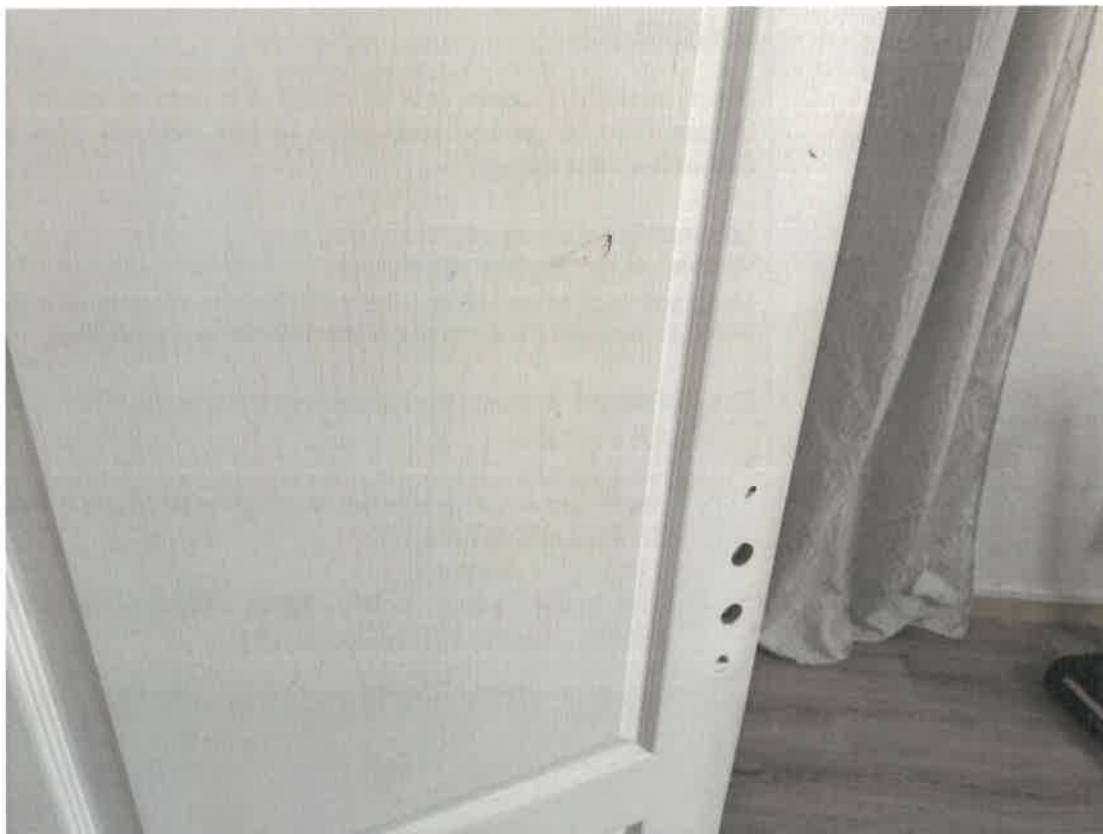
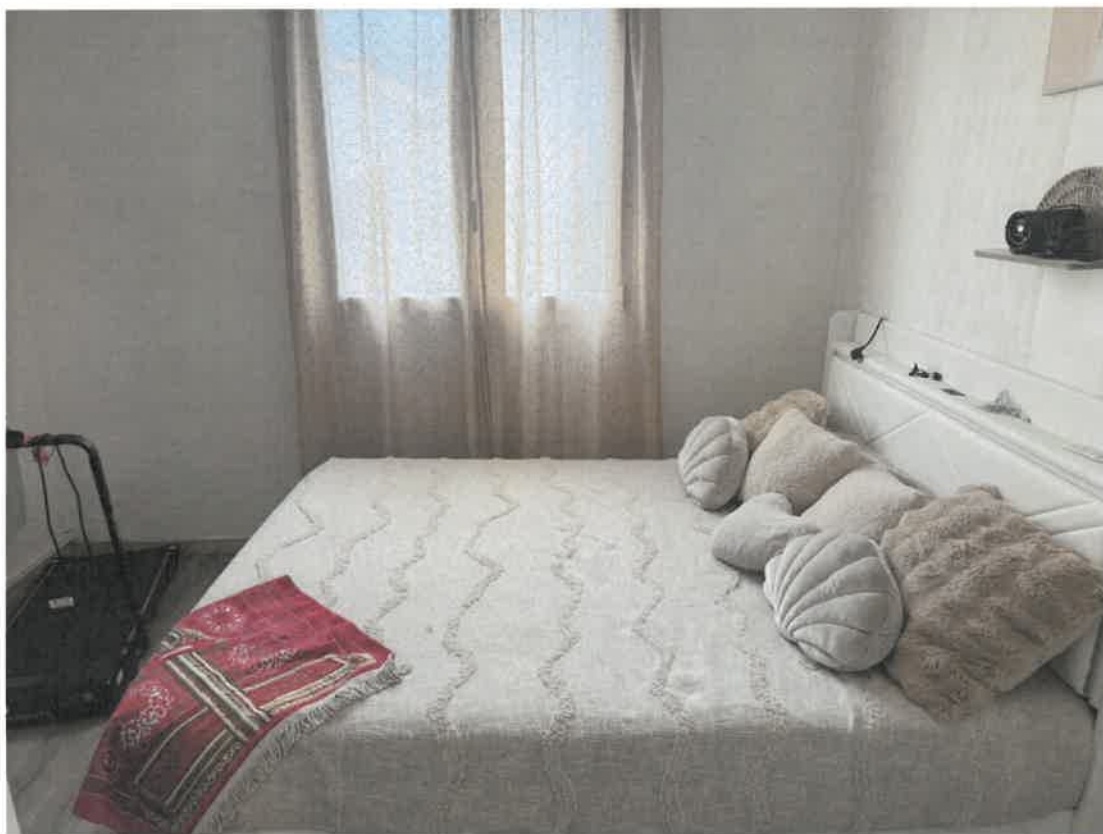
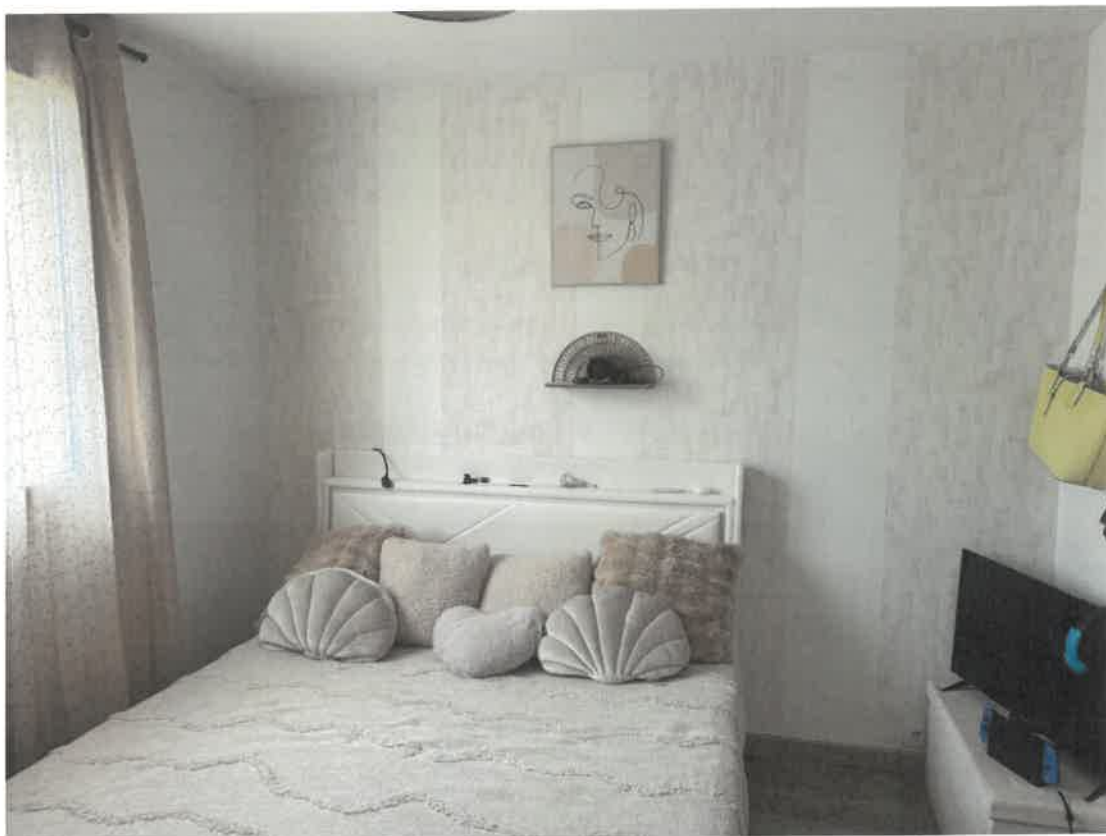
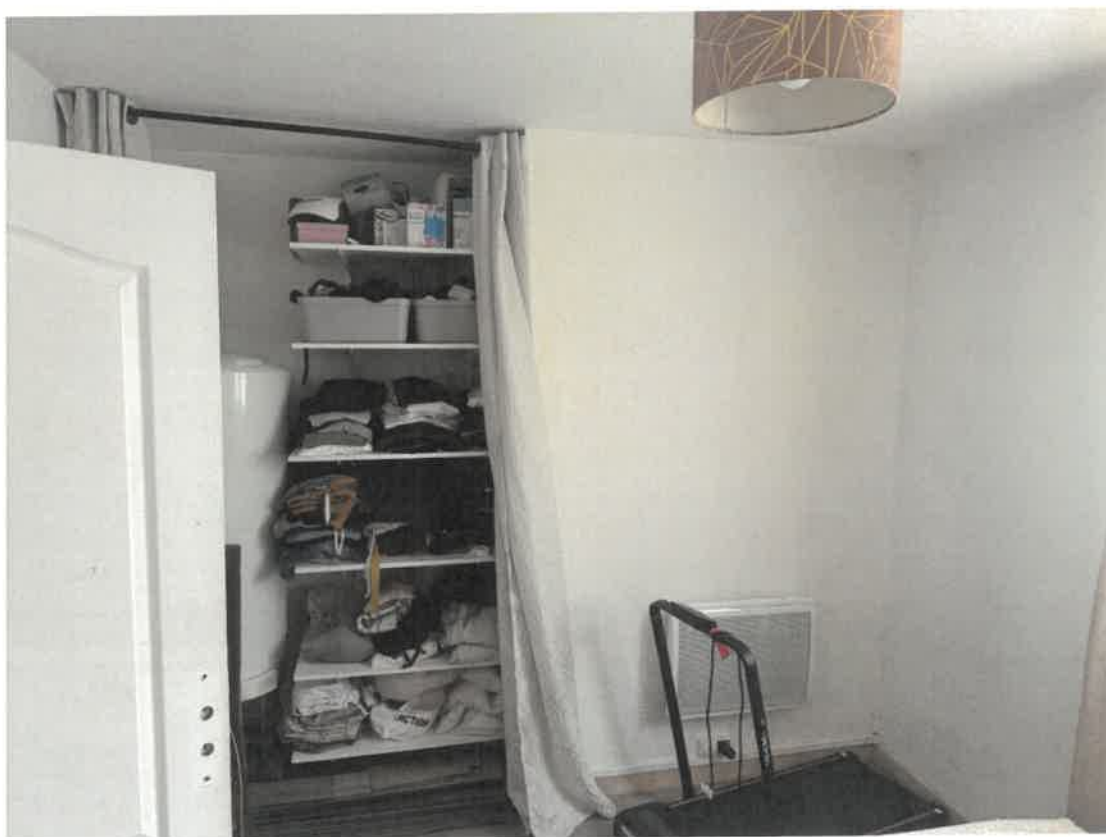
### **CHAMBRE N°1 :**

Depuis le séjour, j'accède, face au couloir, à la porte de gauche desservant la première chambre. L'accès s'effectue par une porte pleine en bois moulurée, sans poignées ni plaques de propreté. Ensemble en état d'usage.

- Un interrupteur,
- Un éclairage,
- Un renforcement comprenant des étagères en bois et le chauffe-eau,
- Un ensemble de prises,
- Un radiateur électrique,
- Une fenêtre, à deux vantaux, double vitrage, montants PVC, fermée à l'extérieur par des volets persiennes métalliques, vétustes.

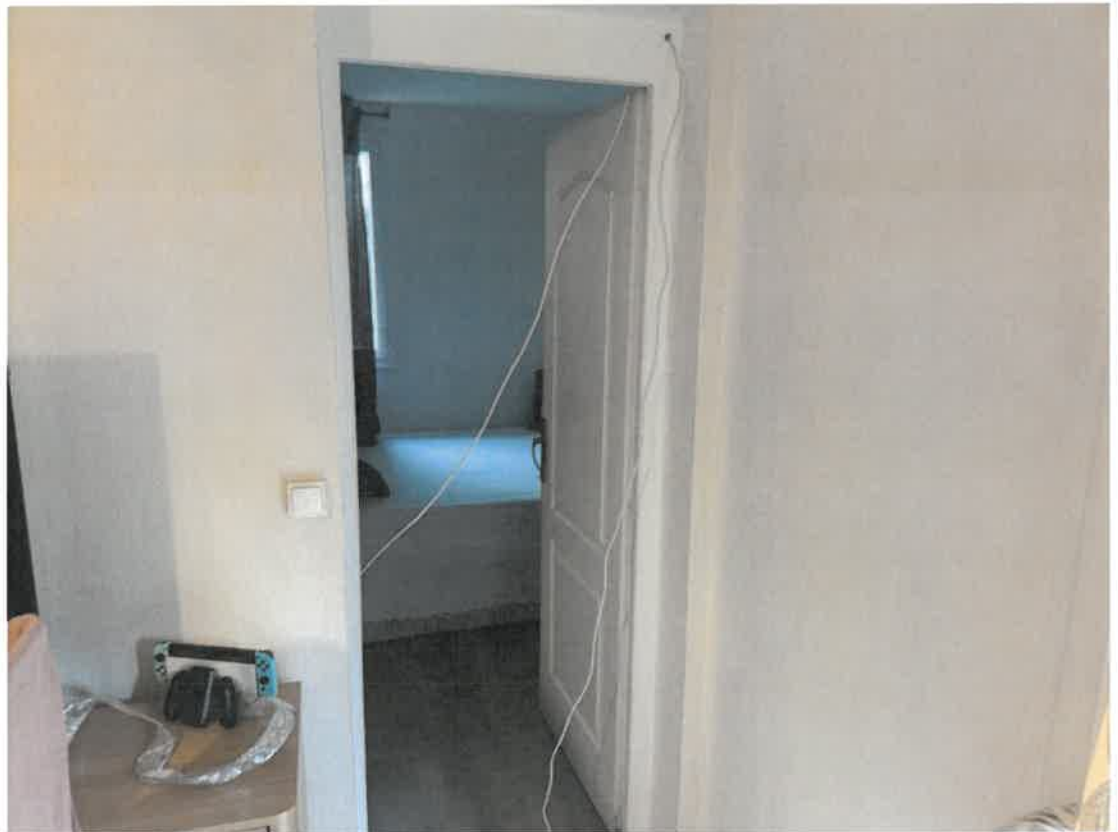
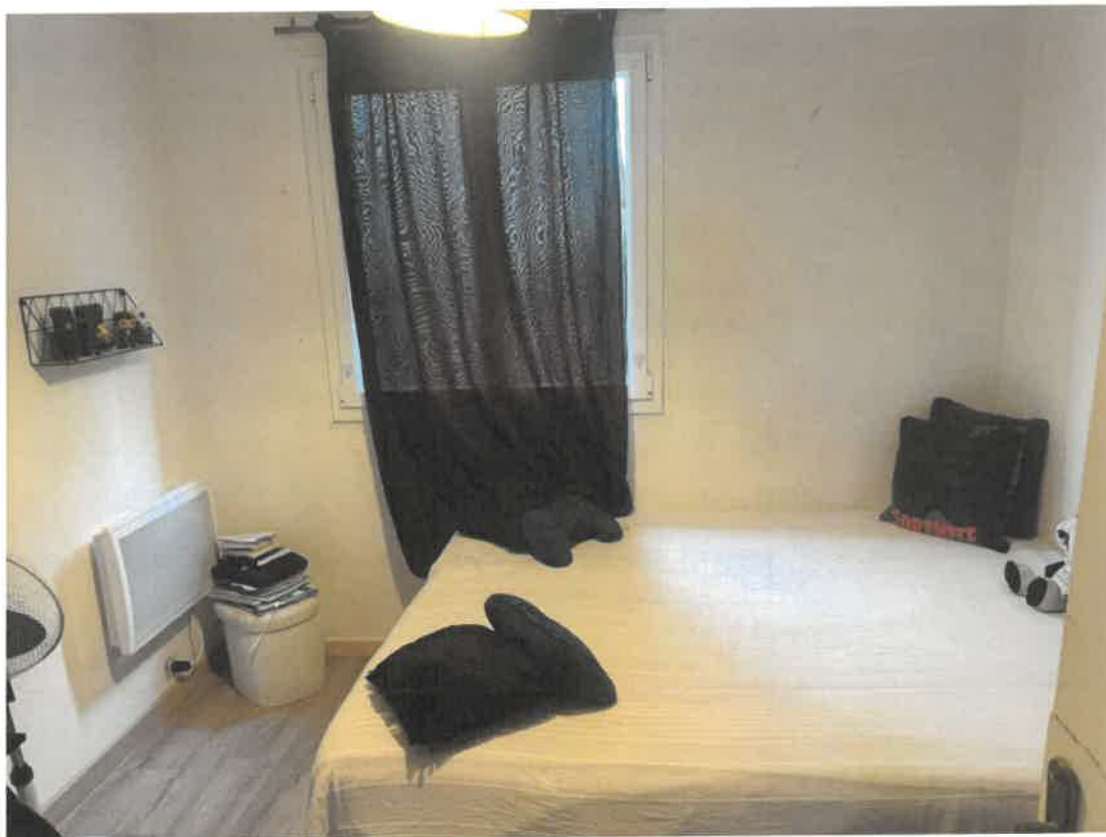
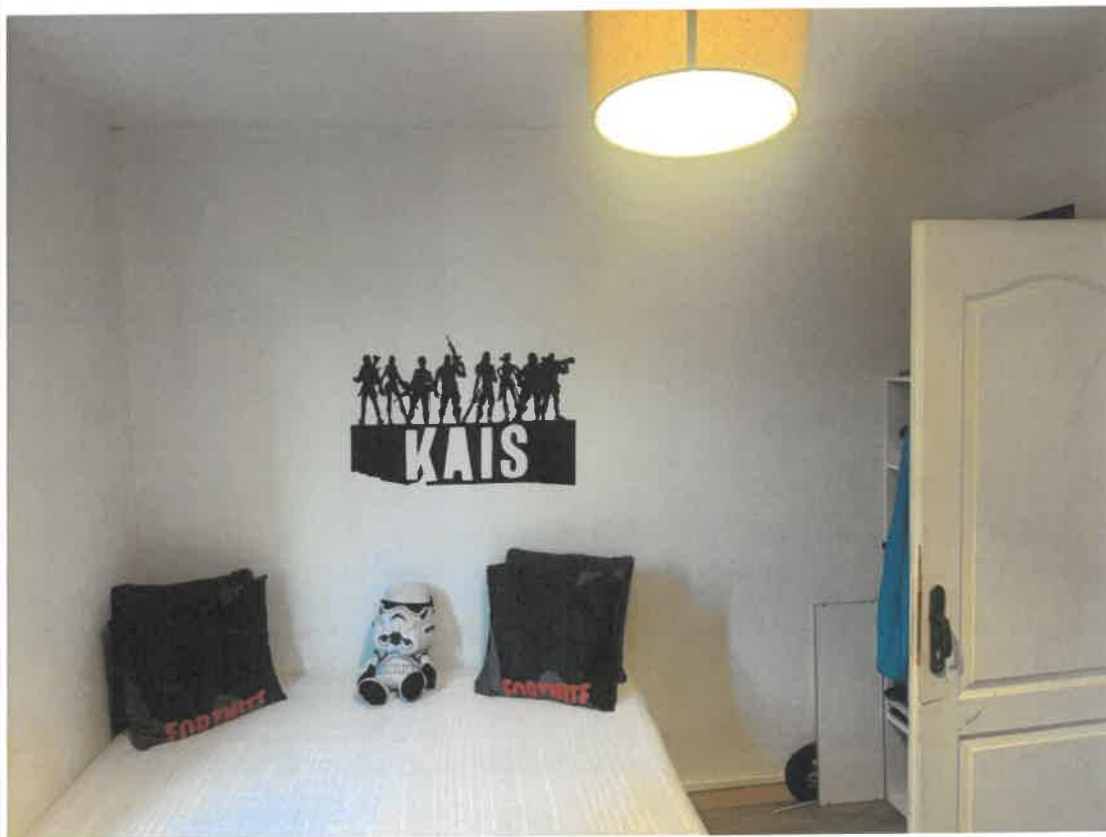
### **CHAMBRE N°2 :**

Depuis le séjour, j'accède, en face, à la porte de droite desservant la deuxième chambre. L'accès s'effectue par une porte pleine en bois moulurée, équipée d'une poignée branlante et d'une plaque de propreté en métal. La porte est cassée autour de la poignée. Ensemble hors d'état. Présence d'un trou en haut à droite de l'encadrement de la porte, côté extérieur.

- Un interrupteur,
- Un éclairage,
- Un ensemble de prises dont plusieurs caches sont manquants,
- Un radiateur électrique,
- Une fenêtre, à deux vantaux, double vitrage, montants PVC, fermée à l'extérieur par des volets persiennes métalliques, vétustes.
