# PROCES-VERBAL DESCRIPTIF PORTANT SUR L'IMMEUBLE DE

## LE MARDI DEUX DECEMBRE DEUX MILLE VINGT-CINQ

**Dans un immeuble en copropriété, 18 Boulevard Jean Casse à 13014 MARSEILLE, étage 02 pour une contenance de 44 ares et 09 centiares**

**LOT N°103**  
**APPARTEMENT SITUÉ AU 2<sup>ème</sup> ETAGE GAUCHE**  
**SUR LE DERRIÈRE DU BATIMENT A - ESCALIER 1**

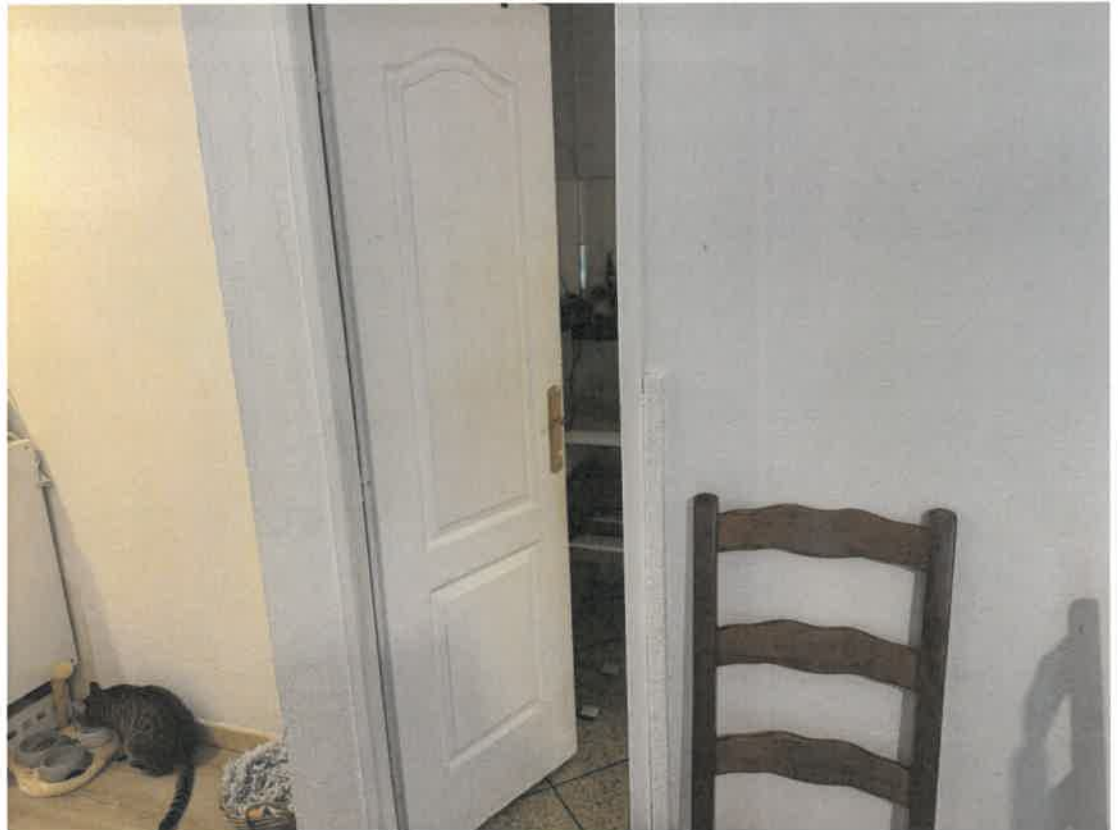
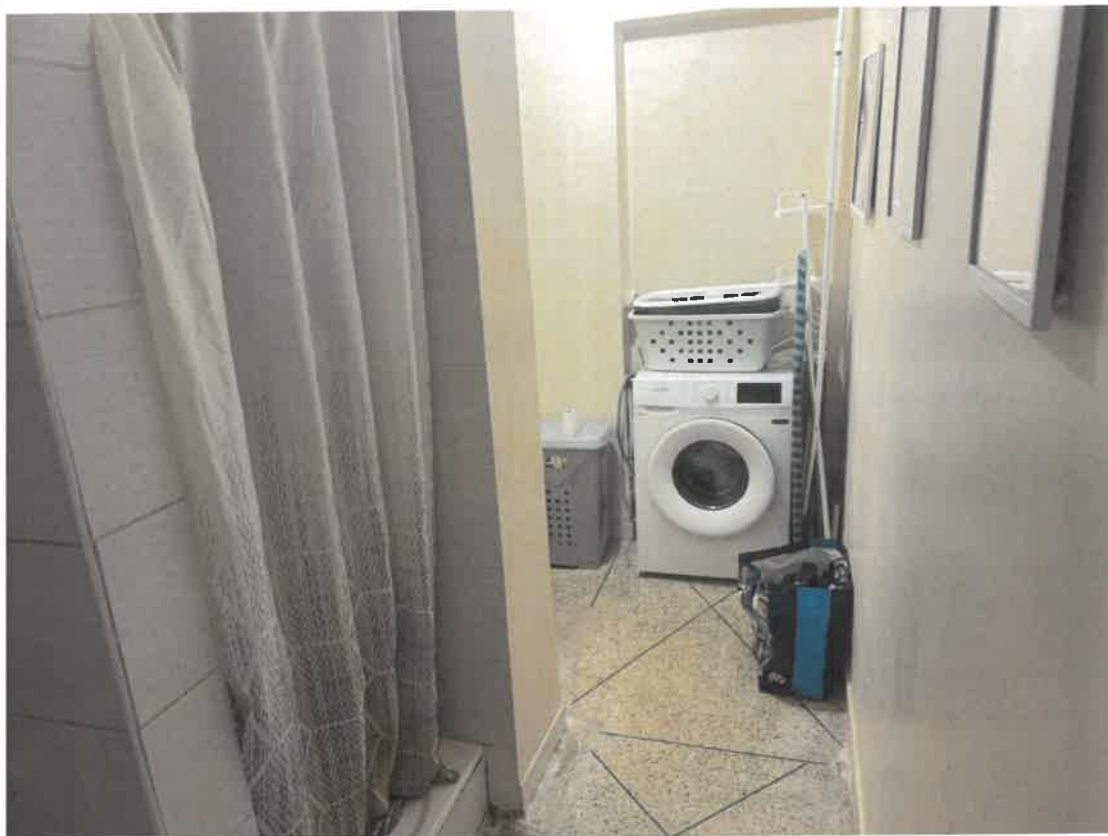
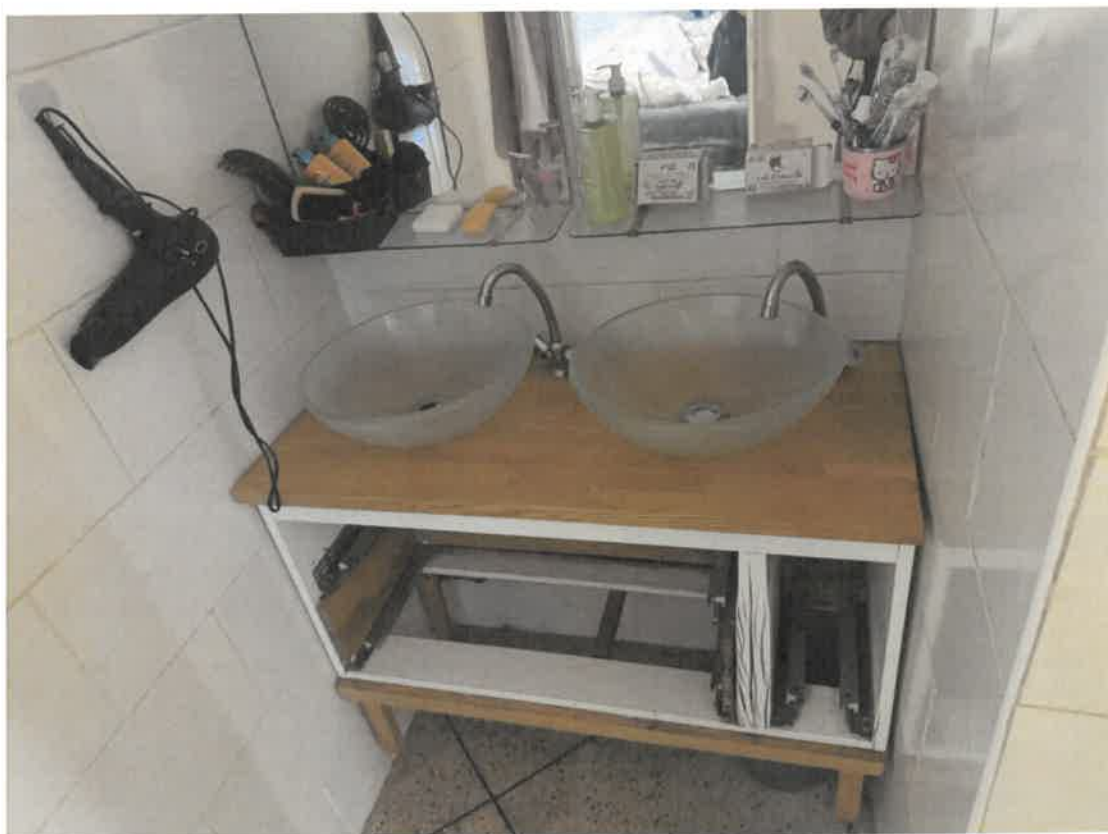
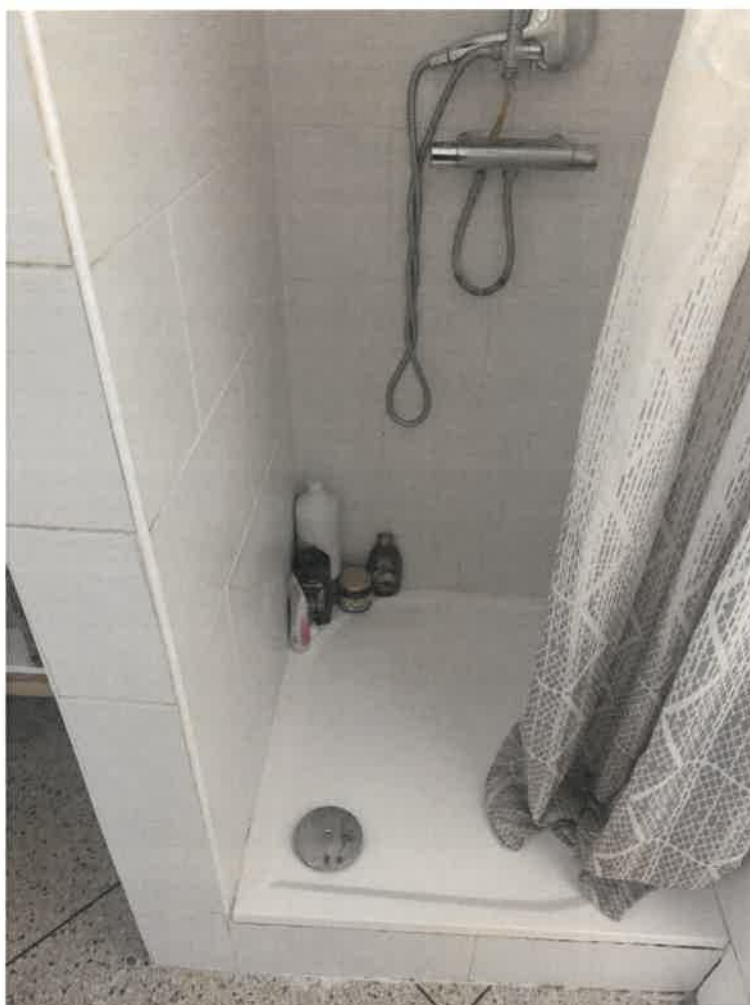
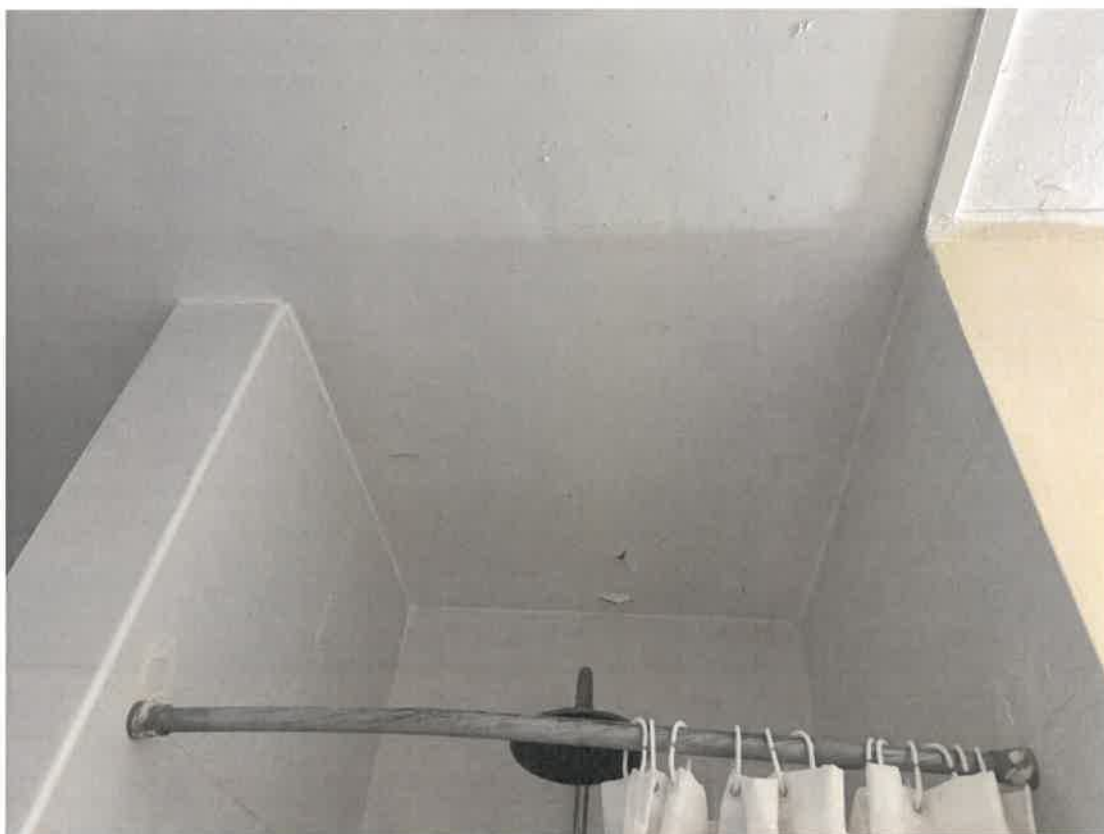
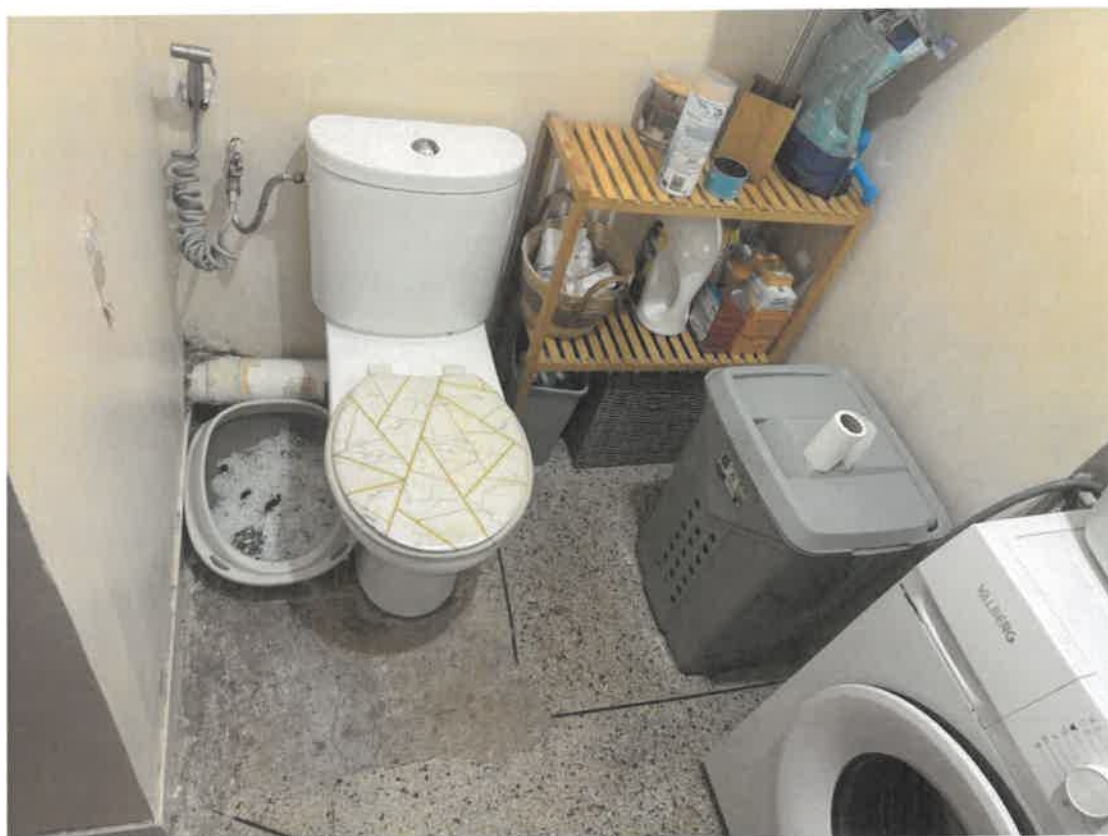
### **SALLE DE BAINS AVEC TOILETTE :**

Enfin, j'accède à la dernière pièce de cet appartement, la salle de bains avec toilette, située à gauche du séjour. L'accès s'effectue par une porte pleine en bois moulurée, équipée d'une plaque de propreté en bois et d'une poignée cassée. Ensemble hors d'état. Il s'agit d'une pièce noire.

Sol : recouvert de carreaux de carrelage, vétustes.

Plafond : recouvert d'une peinture de couleur blanche, dégradée. Je relève de nombreux craquèlements.

- Un interrupteur cassé,
- Un ensemble de prises,
- Un éclairage hublot,
- Une douille avec ampoule,
- Un bloc WC sur pied avec couvercle et abattant, équipé d'une douchette avec flexible,
- Une arrivée et une évacuation d'eau,
- Un bac de douche, avec mitigeur/mélangeur, barre de douche et pommeau de douche avec flexible. L'intérieur de la douche est faïencé. Ensemble en état d'usage,
- Un encadrement en bois comportant deux vasques en verre avec mitigeur/mélangeur,
- Un tableau électrique et un disjoncteur général, cachés dans un placard en bois.
