# **Periodische Schutzraumkontrolle (PSK) Mängel und deren Behebung**

# «Wegleitung zu Periodischen Schutzraumkontrolle» (Wegleitung PSK 2013<sup>1</sup>)

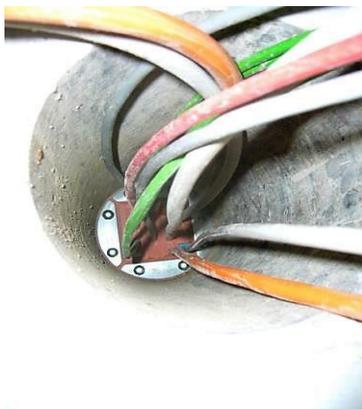
Elektroleitungen

Leitungen grösser 50.8mm verlangen nach speziellen technischen Vorrichtungen:

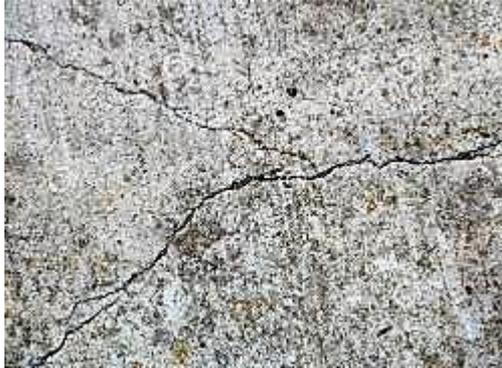
1300	Decken und Wänden		
<p><b>Mangel 1301</b>  <b>Die Decken, Wände und Böden der Schutzraumhülle haben grössere Risse oder Abplatzungen.</b>  <i>Risse, (mehrere mm) müssen überprüft und nötigenfalls saniert werden. Zur genauen Beurteilung muss evtl. ein Baufachmann beigezogen werden.</i></p>	K	<p>Sind durch einen Baufachmann zu prüfen und fachgerecht zu beheben.          Kontaktieren Sie dazu ein lokales Fachgeschäft</p>

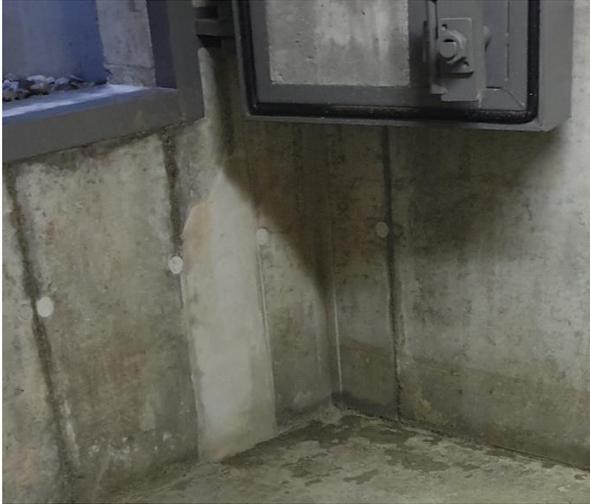
<p><b>Mangel 1302</b>  <b>Es sind Wassereintritte sichtbar (Permanente Nassstellen).</b>  <i>Zur genauen Beurteilung muss evtl. ein Baufachmann beigezogen werden.</i></p>	K	<p>Der Grund für den Wassereintritt ist durch eine Fachstelle (Baufachmann) zu beurteilen          Der Grund für den Wassereintritt ist zu beheben.          Ist bereits ein Schimmelbefall sichtbar, so ist dieser durch eine Fachstelle zu entfernen resp. der Schutzraum zu reinigen</p>

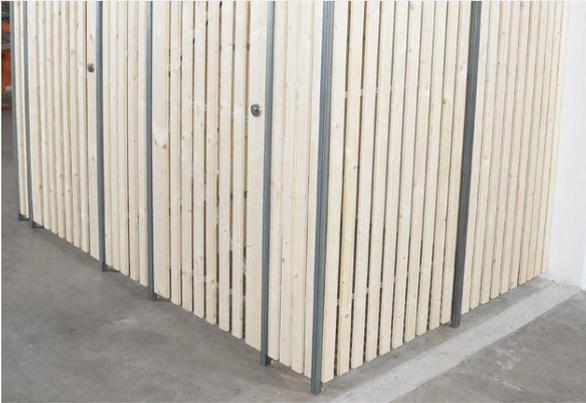
1400	Zwischenwände für Friedensnutzung		
<p><b>Mangel 1401</b>  <b>Die zusätzlich eingebauten Zwischenwände entsprechen nicht den Vorschriften.</b>  <i>Eingebaute Kalksandstein-, Backstein- oder Gipswände sind verboten. Gestattet sind demontierbare Leichttrennwände.</i></p>		L	<p>Die Instandstellung ist bei Anordnung des Bundesrates zur Verstärkung des Bevölkerungsschutzes (Aufwuchs) innert 3 Monaten vorzunehmen.</p>

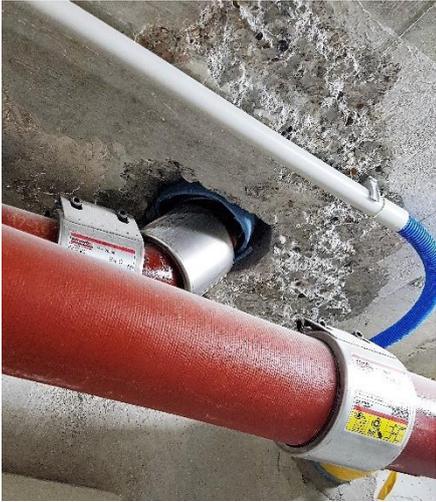
1500	Leitungen im Schutzraum		
<p><b>Mangel 1501</b>  <b>Die Leitungen im Schutzraum entsprechen nicht den Vorschriften.</b>  <i>Kalt-, Warmwasser bis Ø 2 Zoll (60 mm) und Abwasserleitungen sind zugelassen. Dampf-, Gas- und Heizölleitungen oder Leitungen mit anderen gefährlichen Medien sind verboten.</i></p>		K

<p>Unerlaubte Durchleitungen sind durch eine Fachstelle zu beheben  Offene Mauerdurchlässe sind fachgerecht (gasdicht) zu verschliessen.</p> <p>Betamate 7120 Dichtungsmasse  Ersatzprodukt für Betaseal HV3)</p>

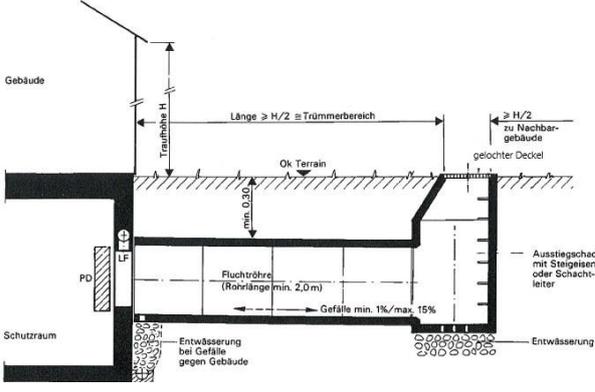
<p><b>Mangel 2103</b>  <b>Die Entwässerung funktioniert nicht; es besteht die Gefahr eines Wassereintritts in den Schutzraum.</b>  <i>Wasser und Schlammspuren am Ausstiegsschacht oder in der Fluchtröhre lassen auf eine schlechte Entwässerung schliessen.</i>  <i>Evtl. Pläne der Sickerpackungen kontrollieren.</i>  <i>Bauschutt, Schalungsbretter oder sonstiger Unrat etc. sind zu entfernen.</i></p>	<p>L</p>	<p>Mögliche Folgeschäden sind:</p> <ul style="list-style-type: none"> <li>• Feuchtigkeit an Metallteilen führen zu Rost (Panzerdeckel Steigleitern)</li> <li>• Feuchtigkeit führt zu Schimmelpilz</li> <li>• Wassereintritt in SR</li> </ul> <ul style="list-style-type: none"> <li>• Massnahmen: Reinigung Fluchtröhre</li> <li>• Reinigung der Sickerpackung (Entfernen Schlamm)</li> <li>• Ev. sind die Sickerpackung zu erneuern (Baufachmann)</li> </ul>

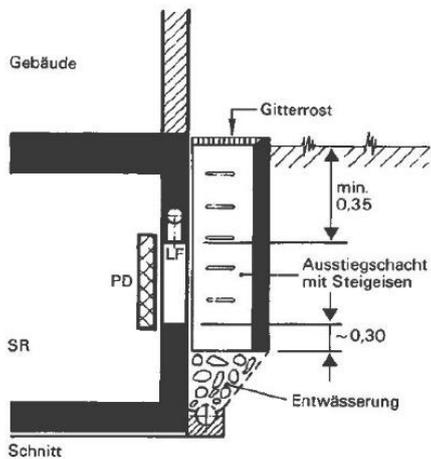
2200	Steigleisen, Steigleitern, Zwischenpodeste	
<p><b>Mangel 2201</b>  <b>Die Steigleisen bzw. Steigleitern sind nicht vorhanden.</b>  <i>Ab 1.50 m Schachthöhe sind Steigleisen oder Steigleitern vorgeschrieben (TWP). Sie müssen an der Seitenwand des Schachtes montiert sein. Sie dürfen nicht auf der Konus Seite eines Ausstieges enden.</i></p>	<p>L</p>	<p>Fehlende Steigleisen sind durch eine Fachstelle zu montieren:</p>

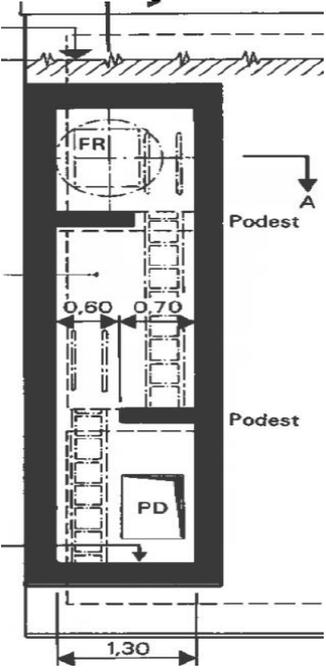
<p><b>Mangel 2202</b>  <b>Zwischenpodeste in Schächten mit mehr als 4.50 m Höhe fehlen.</b>  <i>Ab 4.50 m Schachthöhe sind seitlich versetzte Zwischenpodeste vorgeschrieben. Falls nicht vorhanden, sind Steigleitern mit Rückenschutz vorgeschrieben (TWP).</i>  <i>Gemäss SUVA Vorschriften ist ab einer Höhe von 3.00 m ein Rückenschutz erforderlich.</i></p>	<p><b>S</b></p>	<p>Fehlende Leitern sind durch eine nachträgliche Installation zu montieren</p>

<p>The diagram shows a vertical shaft with a ladder. Two platforms, labeled 'Podest', are shown. The top platform is labeled 'FR' and the bottom one 'PD'. Dimensions are given: 0.60 and 0.70 between the platforms, and 1.30 for the width of the shaft. A section line 'A' is shown on the right side.</p>
<p><b>Mangel 2203</b>  <b>Die Steigleiter bzw. Steigeisen sind stark verrostet oder beschädigt.</b></p>	<p><b>L</b></p>	<p>Der Mangel ist durch eine Fachstelle zu beheben</p>

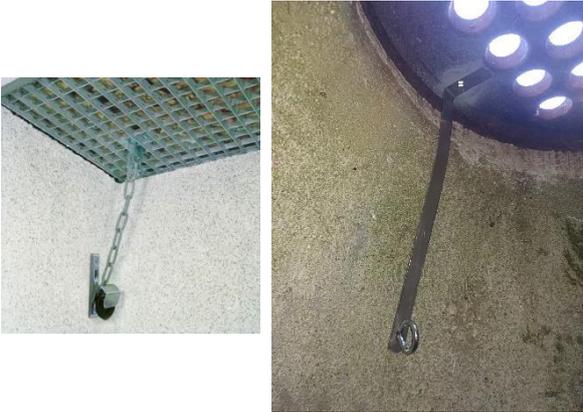
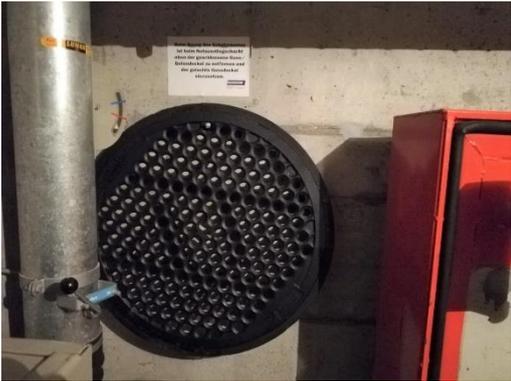
<p><b>2300</b></p>	<p><b>Schachtabdeckungen</b>  Aus Sicherheits- und privatrechtlichen Haftungsgründen ist der Eigentümer aufzufordern, diese Mängel umgehend zu beheben.</p>	
<p><b>Mangel 2301</b>  <i>Die Schachtabdeckungen über NA und FR sind nicht vorhanden.</i></p>	<p><b>S</b></p>	<p>Die Schachtgitter resp. Schachtdeckel sind zu beschaffen und gegen Unfallgefahren (siehe Mangel 2302) zu sichern</p>
<p><b>Mangel 2302</b>  <b>Die Schachtabdeckungen sind gegen Unfallgefahren nicht gesichert.</b></p> <p><i>Als Abdeckung für den Ausstiegschacht ist ein handelsüblicher gelochter Deckel bzw. Gitterrost anzuordnen. Die Abdeckung muss den friedensmässigen Anforderungen (Begehbarkeit, eventuell Begehrbarkeit, Befahrbarkeit, Sicherung gegen Herabfallen) genügen. In gewissen Ausnahmefällen muss ein geschlossener Deckel angeordnet werden. (z.B. bei Ausstiegschächten in öffentlichem Gebiet).</i></p>	<p><b>S</b></p>	<p>Die Schachtgitter respektive Schachtdeckel sind zu sichern</p>

<p>Bei Ausstiegschächten mit geschlossenem Deckel ist für den Belegungsfall in der Fluchtröhre eine gelochter Gussdeckel bereitzustellen. (Grund Belüftung Schutzraum).  Das Vorhandensein ist am PD zu vermerken.</p>

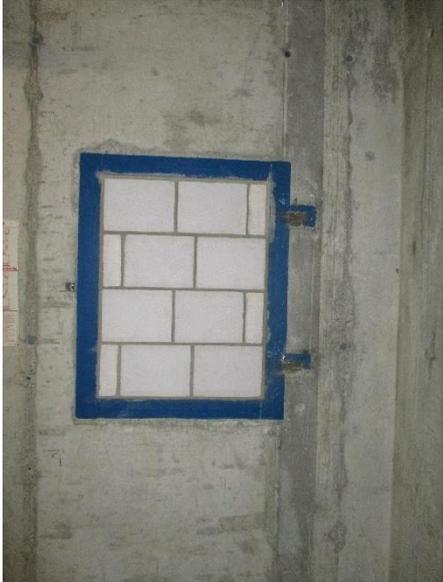
3000	<b>Schutzraumabschlüsse</b>	
3100	<b>Panzertüren (PT), Panzerdeckel (PD), Drucktüren (DT)</b>	
<p><b>Mangel 3101</b>  <b>Abschlüsse wurden entfernt.</b>  <i>Abschlüsse sind wieder zu montieren.</i></p>	<b>K</b>	<p>Fehlende Abschlüsse Panzertüre / Panzerdeckel sind wieder zu beschaffen resp. zu montieren.</p>

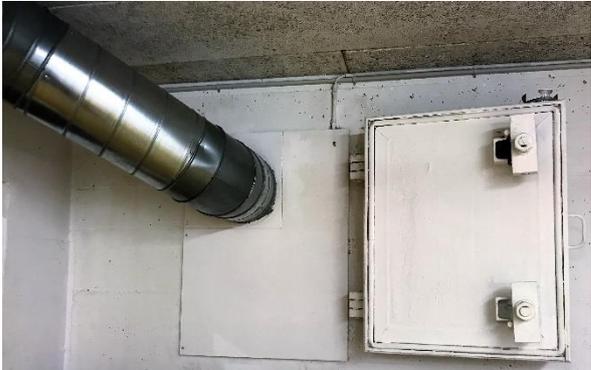
<p><b>Mangel 3102</b>  <b>Abschlüsse sind nicht zugänglich, da verbaut.</b>  <i>Abschlüsse dürfen nicht durch bauliche Veränderungen blockiert werden.</i></p>	<b>K</b>	<p>Bauliche Veränderungen sind vor der bevorstehenden «Periodischen Schutzraumkontrolle» (PSK) und im Belegungsfall rechtzeitig zu entfernen.</p>

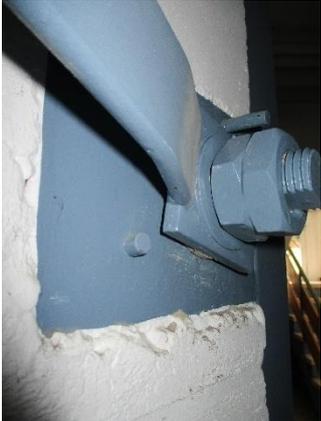
<p><b>Mangel 3103</b>  <b>Abschlüsse können nicht geschlossen und geöffnet werden.</b>  <i>Dies sollte ohne Kraftanstrengung durch eine Person und ohne spezielle Hilfsmittel möglich sein. Evtl. Scharniere schmieren.</i></p>	<p><b>L</b></p>	<p>Die meisten Panzertüren / Panzerdeckel verfügen bei den Scharnieren über einen Schmiernippel  Die Scharniere sind mit Hilfe einer Fettpresse zu schmieren und danach mehrmals zu bewegen.  Sollte keine Verbesserung erzielt werden, ist eine Fachstelle beizuziehen</p>

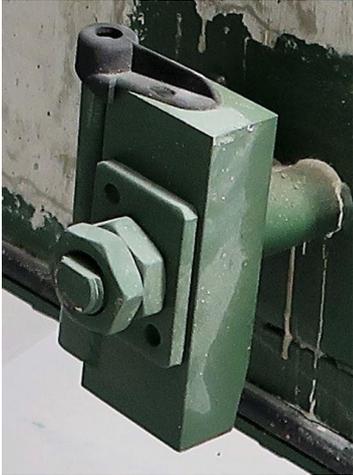
<p><b>Mangel 3106</b>  <b>Der Steckgriff zum Öffnen des PD ist nicht aussen angebracht.</b>  <i>Falls der Verschlusskloben des PD eine Bohrung für die Aufnahme des Steckgriffs aufweist, ist der Steckgriff direkt am Verschlusskloben oder in unmittelbarer Nähe des PD angebracht. Fehlende Steckgriffe sind zu beschaffen und an der vorgesehenen Stelle anzubringen.</i></p>	<p><b>L</b></p>	<p>Steckgriffe sind bei älteren Modellen in Halterung  Bei neueren Modellen am Verschlusshebel</p>

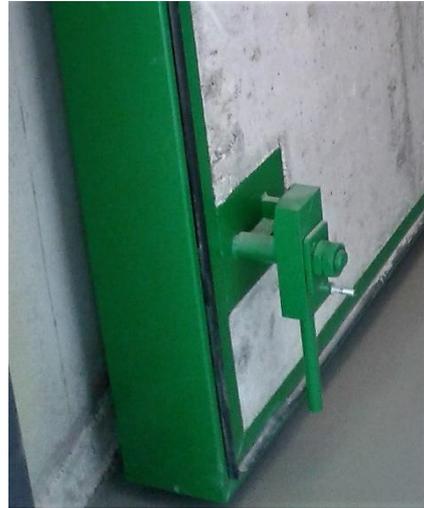
Die fehlenden Teile sind durch eine Fachfirma zu ersetzen zu montieren und regulieren lassen.

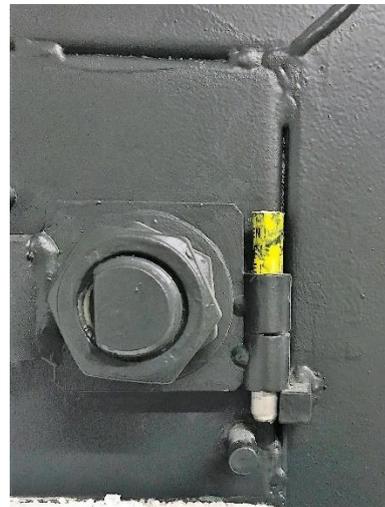
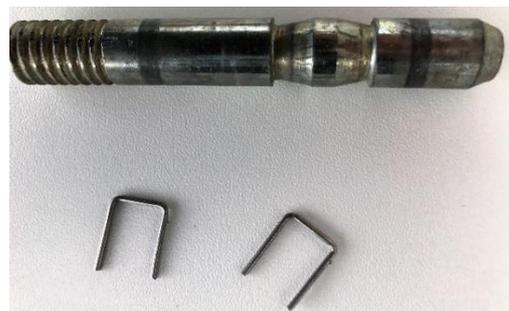
**Mangel 3202**

**Verschlussicherung nicht vorhanden**

Die fehlenden Teile sind durch eine Fachfirma zu ersetzen zu montieren und regulieren lassen

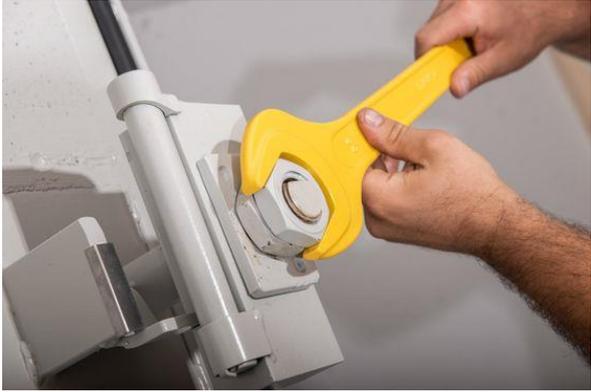
<p><b>Mangel 3203</b>  <b>Die Verschlusshebel haben Spiel.</b>  <i>Das Bewegungsspiel zwischen dem äusseren und dem inneren Verschlusshebel am Umfang gemessen darf höchstens 2,5 cm betragen. Die Muttern müssen angezogen, der Mechanismus eingefettet und leicht gängig sein</i></p>	<p>L</p>	<p>Durch eine Fachfirma zu reparieren  Einregulieren der Panzertüre /  Panzerdeckel</p>

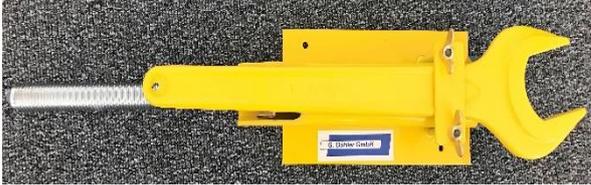
<p><b>Mangel 3204</b>  <b>Die Selbstbefreiungsvorrichtung ist nicht vorhanden.</b>  <i>(ab Baujahr 1.1.1968 vorgeschrieben)</i>  <i>Muss im Schutzraum montiert sein.</i></p>	<p>L</p>	<p>Ist bei einer Fachfirma zu beschaffen</p>

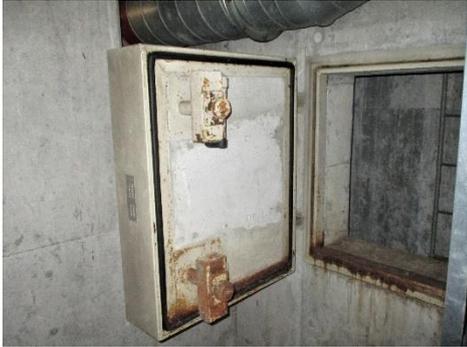
3400	Zustand der Abschlüsse	
<p><b>Mangel 3401</b>  <b>Der Farbanstrich ist schadhaft und schützt die Stahlteile nicht.</b></p> <p><i>Alle Stahlteile müssen sauber und rostfrei sein. Nötigenfalls entrosten und mit Korrosionsschutzfarbe behandelt sein.</i></p>	<b>L</b>	<p>Korrosionsschutz und Farbanstrich sind durch einen Fachbetrieb aus Ihrer Umgebung vornehmen lassen. Dafür sorgen das kein Anstrich über die Gummidichtungen erfolgt.</p> <p>Müssen gleichzeitig die Gummidichtungen ersetzt werden, sind die Anstriche vorgängig zu machen.</p>

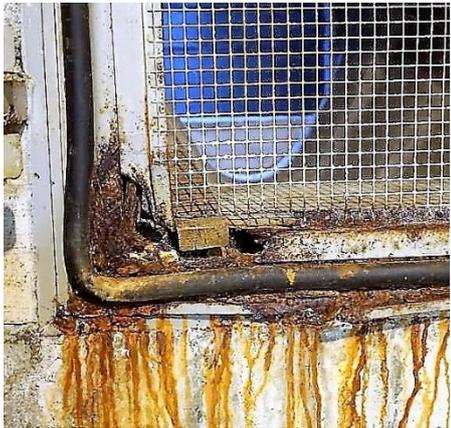
<p><b>Mangel 3402</b>  <b>Die Abschlüsse sind stark verrostet.</b></p> <p><i>Alle Stahlteile müssen sauber und rostfrei sein. Nötigenfalls entrosten und mit Korrosionsschutzfarbe behandelt sein.</i></p>	<b>K</b>	<p>Korrosionsschutz und Farbanstrich durch einen Fachbetrieb (Metallbauer / Malerbetrieb) vornehmen lassen. Dafür sorgen, dass kein Anstrich über die Gummidichtungen erfolgt.</p> <p>Müssen gleichzeitig die Gummidichtungen ersetzt werden, sind die Anstriche vorgängig zu machen</p>

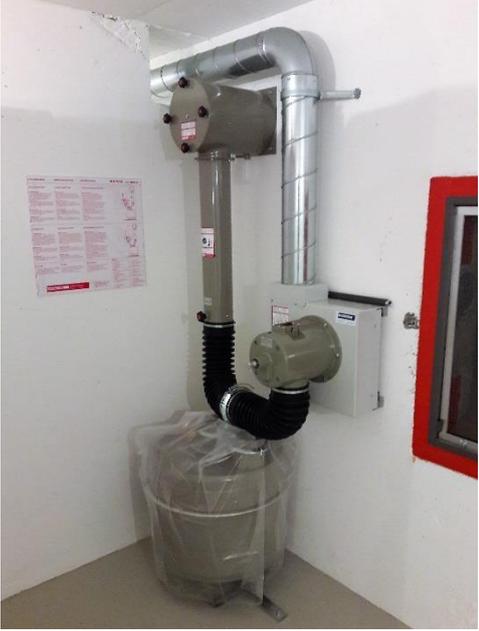
4000	<b>Belüftung</b>	
4100	<b>Ventilationsaggregat (VA)</b>	
<p><b>Mangel 4101</b> Das VA ist nicht vorhanden.</p> <p><i>Fehlende VA sind zu beschaffen und zu installieren.</i></p>	<b>K</b>	<p>Ev. demontierte VA durch Fachfirma schocksicher installieren lassen Fehlende VA beschaffen und durch Fachfirma schocksicher installieren lassen</p>

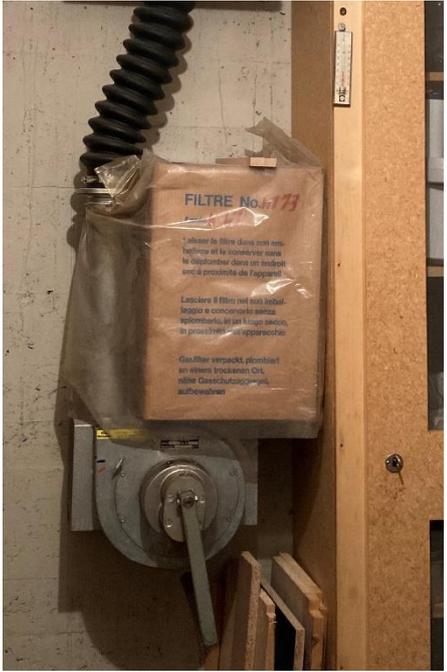
<p><b>Mangel 4102</b> Der Zugang zum Ventilationsaggregat (VA) ist versperrt.</p> <p><i>Der Zugang zum VA und die Bedienung der Handkurbel dürfen nicht durch bauliche Veränderungen versperrt sein.</i></p>	<b>K</b>	<p>Bauliche Veränderungen sind im Bedarfsfall zu entfernen. Der Zugang darf weder verbaut noch versperrt sein.</p>

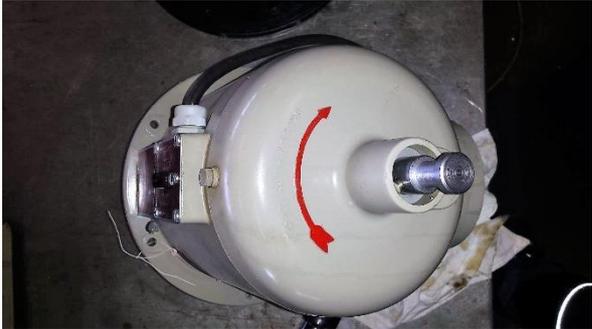
<p><b>Mangel 4103</b>  <b>Das VA funktioniert nicht.</b></p> <p><i>Beschädigte VA sind in Stand zu stellen bzw. zu ersetzen.</i>  <i>Bei mutwilliger Beschädigung kann kein Antrag auf Erneuerung gestellt werden!</i></p>	<b>K/E</b>	<p>Ist das VA 20 defekt, kann diese durch ein durch eine Fachfirma revidiertes VA 20 ersetzt oder durch VA 40 ersetzt werden.  Ist ein VA 40/75/150 defekt, so müssen diese entsprechend ersetzt werden</p>

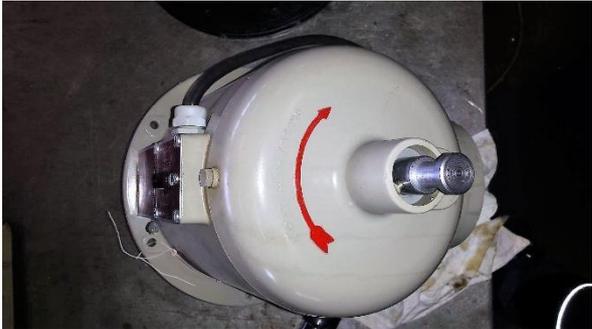
<p><b>Mangel 4104</b>  <i>Der elektrische Anschluss (nicht bei VA 20) für das VA (Steckdose, Stecker, Kabel) ist nicht vorhanden.</i></p>	<b>L</b>	<p>Der fachgerechte Anschluss ist durch eine lokale Elektrofirma in Ihrer Nähe zu erstellen lassen.  Nach der Installation ist zu prüfen ob die Drehrichtung (Pfeil) des Motors richtig ist</p>

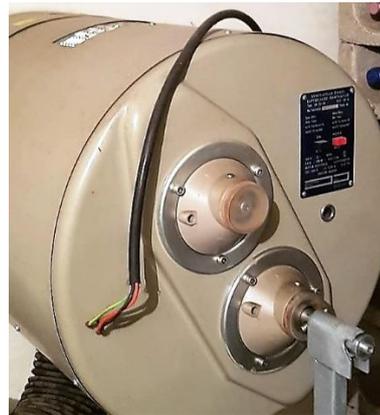
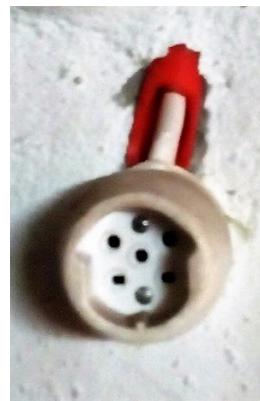
**Mangel 4105**

**Der elektrische Anschluss (Sicherung, etc.) funktioniert nicht.**

*Fehlende, beschädigte oder unvollständige elektrische Anschlüsse sind durch einen Fachmann installieren bzw. reparieren zu lassen.*

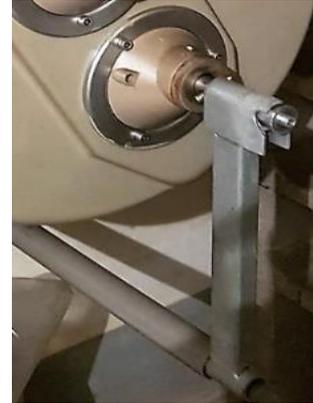
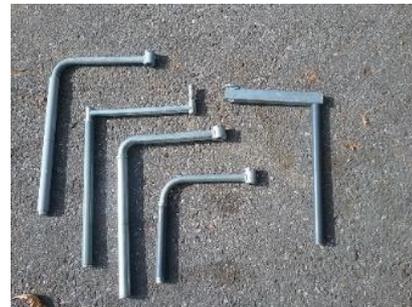
Ersatz der fehlenden Handkurbel  
Ev. kann diese bei der Kontrolle durch  
den Kontrolleur direkt ersetzt werden.  
Bei einer Bestellung im  
Online Shop G. Bühler GmbH bitte Foto  
des VA und/oder BZS Nummer des VA  
mitteilen, damit wir Ihnen die richtige  
Handkurbel liefern können.

(verschiedene Produkte Handkurbeln!)

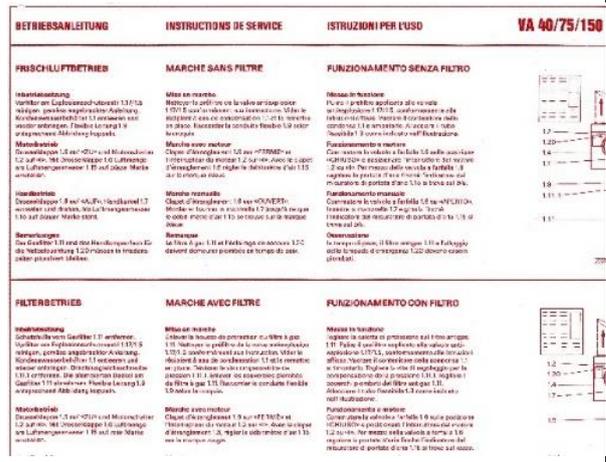
**Mangel 4107**  
**Die Bedienungsanleitung ist nicht vorhanden bzw. nicht in unmittelbarer Nähe des VA angebracht.**

*Aus der Bedienungsanleitung müssen die einzelnen Betriebszustände ersichtlich sein.*

Im Online Shop G. Bühler GmbH kann die  
Betriebsanleitung MENGEU bestellt werden

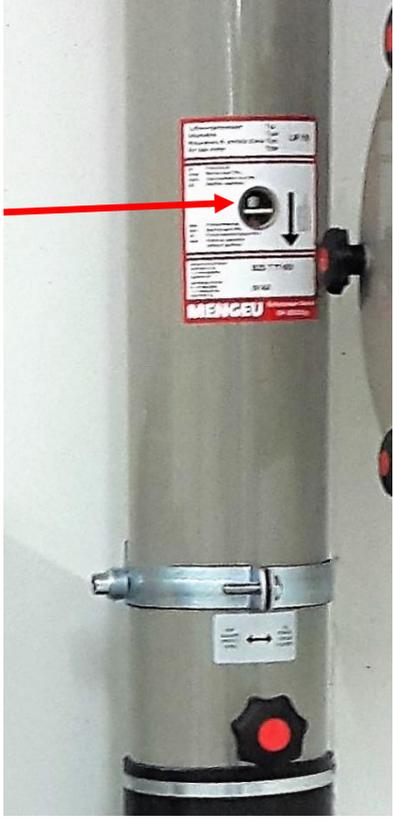
4200	Luftmenge und Überdruck	
<p><b>Mangel 4201</b>  <b>Die geforderte Luftmenge bei Frischluftbetrieb (FRL) wird nicht erreicht.</b></p> <p><i>Damit bei einem Einsatz des Gasfilters die Mindestluftmenge erreicht wird, muss im FRL sowohl mit Hand- als auch mit Elektroantrieb mindestens die Frischluftmenge (blaue Marke am Luftmengenmesser) erreicht werden. Ist dies nicht der Fall, Luftfassung und Ansaugleitung in Wand bzw. Decke kontrollieren.</i></p>	<b>K</b>	<p>Der Mangel kann folgende Ursachen haben:</p> <ul style="list-style-type: none"> <li>● Undichte Panzertüre / Panzerdeckel</li> <li>● Verstopfte Filter</li> <li>● Defektes VA</li> <li>● Undichte Leitungsführungen</li> <li>● Undichte SR Wände / Decke (Risse, Löcher)</li> <li>● Das UeV /ESV funktioniert nicht</li> <li>● Die Abdeckung Notausstieg ist mit einem geschlossenen Deckel versehen.</li> </ul>
<p><b>Mangel 4202</b>  <b>Luftmengenmesser funktioniert nicht.</b></p> <p><i>Der Luftmengenmesser dient zur Kontrolle der korrekt eingestellten Luftmenge bei Frischluft- (FRL) oder Filterbetrieb (FIL). Durch Drehen der Drosselklappe folgende Luftmengen kontrollieren:  Frischluftmenge = blaue Marke,  Filterluftmenge =rote Marke.</i></p>	<b>K/E</b>	<div style="text-align: center;">

</div> <p>Möglicher Mangel:</p> <ul style="list-style-type: none"> <li>● Die Klappe ist verhockt</li> <li>● Die Klappe ist defekt</li> <li>● Ev. verstopfter Filter</li> <li>● Die Abdeckung Notausstieg ist mit einem geschlossenen Deckel versehen.</li> </ul>

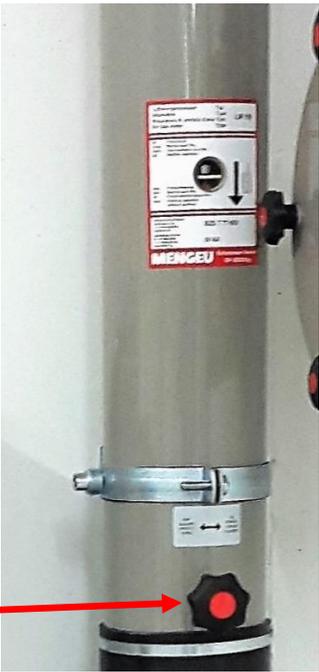
<p><b>Mangel 4203</b>  <b>Drosselklappe ist nicht leicht drehbar oder lose.</b></p> <p><i>Die Drosselklappe (ab VA 40) dient zum Regulieren der Luftmenge. Ändert sich die Luftmenge beim Drehen der Drosselklappe?  Am Luftmengenmesser kontrollieren.</i></p>	<b>K/E</b>	<p>Möglicher Mangel:</p> <ul style="list-style-type: none"> <li>● Klappe ist verhockt</li> <li>● Klappe ist defekt</li> </ul>

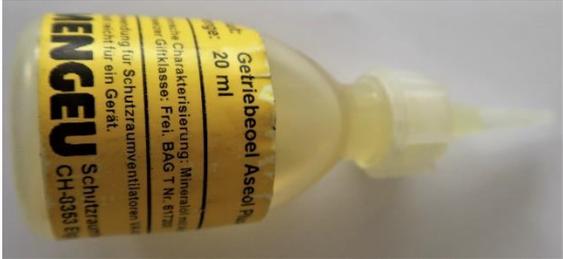
<p><b>Mangel 4205</b>  <b>Motor, Getriebe und Laufrad laufen nicht ruhig.</b></p> <p><i>Es dürfen keine übermässigen Vibrationen, Lärm oder Streifgeräusche auftreten. Das VA ist zur Kontrolle elektrisch und von Hand (VA 20 hat nur von Handbetrieb) in Betrieb zu nehmen. Evtl. muss der Ölstand des Motors und des Getriebes durch einen Fachmann überprüft werden.</i></p>	<b>K/E</b>	<p>Ev. Wartung des Motors durch nachfüllen des notwendigen Motorenöles          Verschwinden die Geräusche nicht nachdem der Motor ca. ¼ Std gelaufen ist muss eine Fachfirma beigezogen werden          Das entsprechende Öl kann im Online Shop der Firma G. Bühler GmbH bezogen werden.</p>

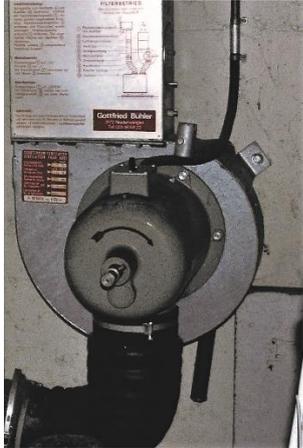
<p><b>Mangel 4206</b>  <b>Die Drehrichtung des Motors stimmt nicht.</b></p> <p><i>Pfeilrichtung beachten, falsch drehenden Motor durch Elektrofachmann richtig anschliessen lassen.</i></p>	<b>K</b>	<p>Das VA muss Frischluft abgeben nicht absaugen!          Die Phasen der Elektrischen Zuleitung sind ev. falsch angeschlossen.          Den Mangel muss durch einen Elektrofachmann behoben werden</p> <ul style="list-style-type: none"> <li>• In selten Fällen ist auch der Pfeil (Kleber) falsch montiert worden!</li> </ul>

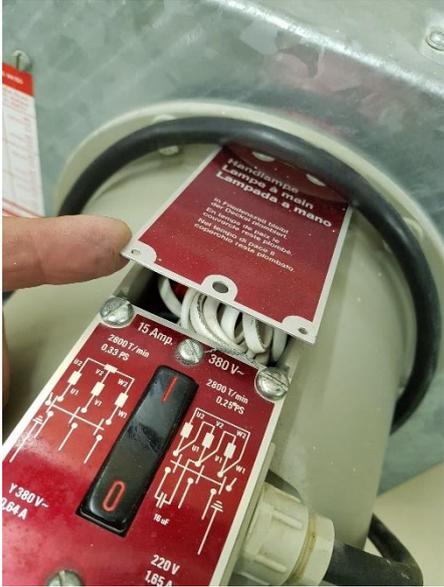
<p><b>Mangel 4207</b>  <b>Die Notbeleuchtung ist nicht vorhanden bzw. funktioniert nicht</b></p> <p><i>Die Notbeleuchtung kann nur bei laufendem Motor kontrolliert werden. Ist der Notbeleuchtungskasten plombiert und die Plombe intakt, dann gilt die Notbeleuchtung als i.O.</i></p>	<p><b>L</b></p>	<p>Ev. ersetzen der Notbeleuchtung oder wo möglich reparieren  Dort wo die Notbeleuchtung herausgerissen wurde muss der VA Motor demontiert werden und ein neuer Kabelanschluss erstellt werden.  Lassen Sie diese Reparatur durch einen Fachbetrieb durchführen.</p>

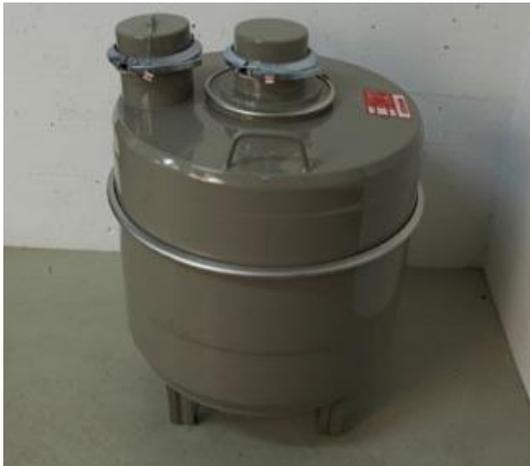
4300	Gasfilter	
<p><b>Mangel 4301</b>  <b>Der Gasfilter ist nicht vorhanden.</b></p> <p><i>Fehlende Gasfilter sind zu beschaffen.</i></p>	<p><b>K</b></p>	<p>Demontierte Gasfilter sind durch eine Fachfirma wieder schocksicher zu montieren  Fehlende Gasfilter sind zu ersetzen</p>

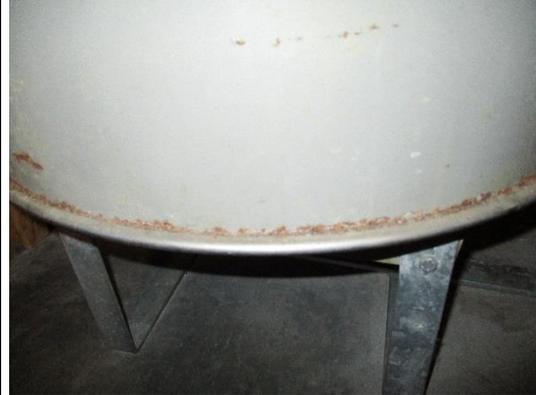
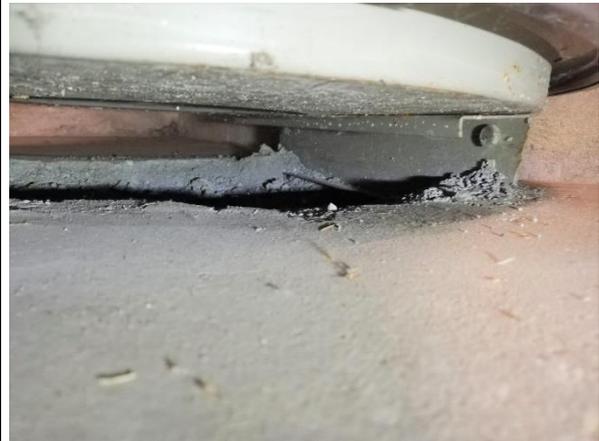
**Mangel 4302**

**Der GF ist stark verrostet oder durchgerostet.**

*Angerostete (nicht durchgerostete) Gasfilter müssen behandelt werden um eine Durchrostung zu verhindern (Hersteller fragen).*

*Beschädigte oder durchgerostete Gasfilter müssen durch den Hersteller überprüft werden.*

Angerostete Gasfilter sind durch eine Fachbetrieb überprüfen lassen und instand stellen lassen  
Beschädigte / Durchgerostete Gasfilter sind durch neue Geräte zu ersetzen.  
Defekte Geräte sind umweltgerecht durch eine Fachfirma zu entsorgen

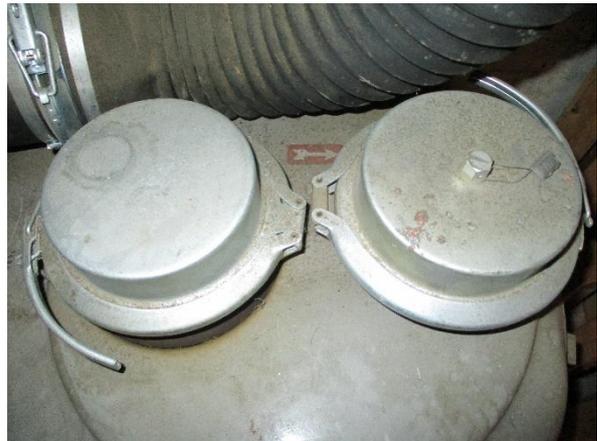
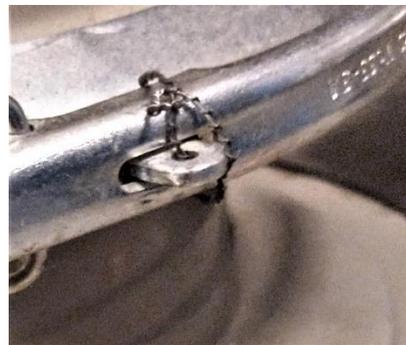
- Demontage des Gasfilters
- überprüfen des Gasfilters bei einer Fachstelle (Gewichtskontrolle, Dichtigkeitskontrolle, Rotnebeltest, Widerstandsprüfung)
- wenn Gasfilter i.O ist, wird dieser durch die Fachfirma mit einer neuen Plombe versehen.
- Montage des geprüften Gasfilters

- Ev. Ersatz des fehlerhaften Gasfilters durch einen neuen Gasfilter

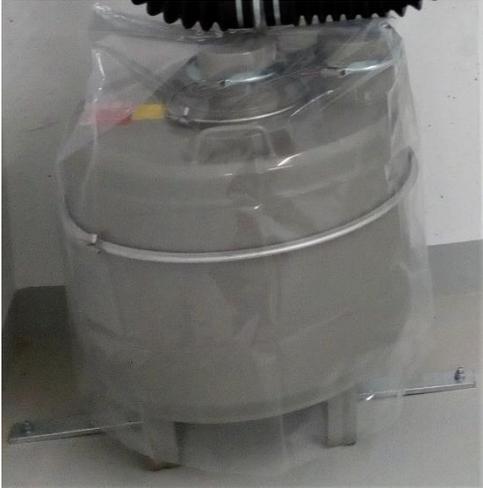
<p><b>Mangel 4304</b></p> <p><b>Die Boden- oder Wandbefestigung des Gasfilters ist ungenügend bzw. stark verrostet.</b></p> <p><i>Angerostete Befestigungen sind zu behandeln um weitere Schäden zu vermeiden. Die Befestigungsschrauben müssen angebracht, angezogen und rostfrei sein.</i></p>	<p><b>L</b></p>	<p>Fachgerechte schocksichere Montage des Gasfilters          Durchflussrichtung Filter/ Montage          Faltschlauch beachten          Defekte oder fehlende Befestigungen durch Fachfirma schocksicher montieren lassen</p>

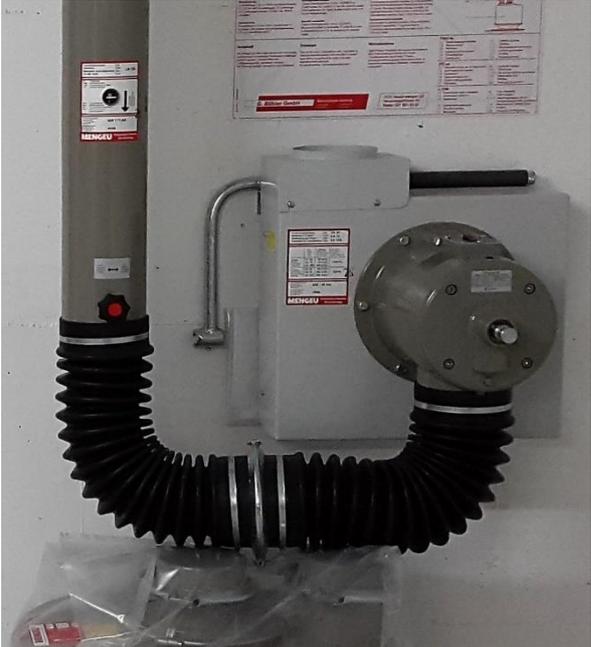
4400	Leitungen und Kupplungen	
<p><b>Mangel 4401</b>            Es fehlen Leitungen und Kupplungen.</p>	<p><b>K</b></p>	<p>Durch eine Fachfirma ersetzen lassen</p>

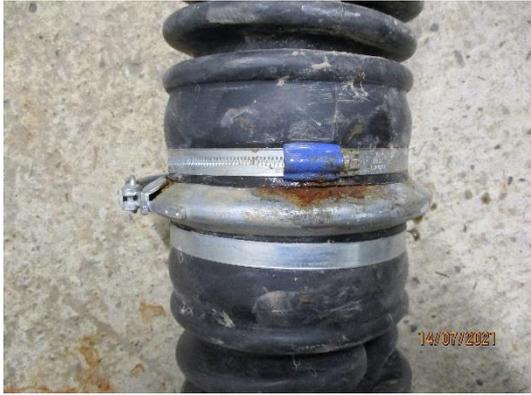
<p><b>Mangel 4402</b>  <b>Die flexiblen Leitungen (Faltenschlauch) mit Kupplung sind ausgehärtet und spröde.</b></p> <p><i>Spröde, gerissene oder ausgehärtete flexible Leitungen sind zu ersetzen.</i></p>	K/E	<p>Ersetzen des Faltenschlauchs inkl. Kupplung und fachgerechte Montage</p>

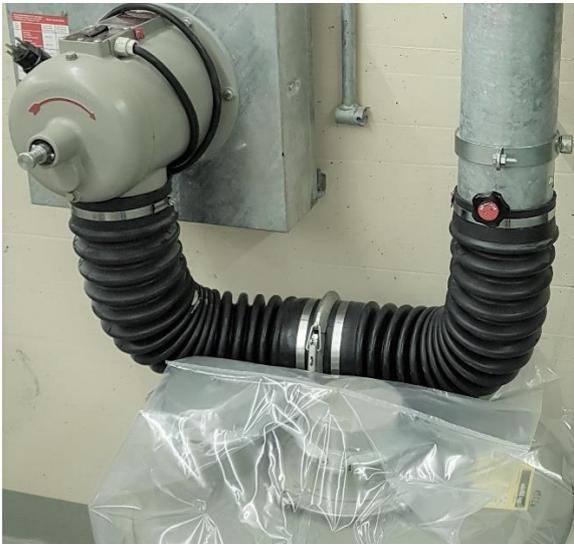
<p><b>Mangel 4403</b>  <b>Die flexiblen Leitungen sind falsch montiert.</b></p> <p><i>Es wird überprüft, ob die flexiblen Leitungen am Gasfilter angeschlossen werden</i>  <b>KÖNNTEN!</b> Dazu ist die Kupplung der flexiblen Leitung zu lösen, dabei darf die Kupplung nicht am GF angeschlossen werden. Die Anschlussmöglichkeiten am Gasfilter werden nur simuliert!  <b>Plomben nie entfernen!</b>  <i>Diese Kontrolle zeigt auf, ob die Position des VA und des GF übereinstimmen. Zur Kontrolle ob der Gasfilter korrekt montiert ist, Kupplungsstücke vergleichen, Pfeilrichtung beachten.</i></p>	K	<p>Fachgerechte Montage des Faltenschlauchs und Kupplungen</p>

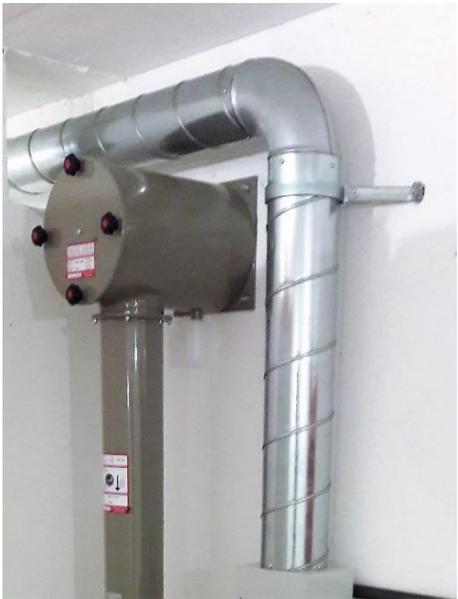
<p><b>Mangel 4404</b>  <b>Die Luftverteilungen sind beschädigt.</b>  <i>Luftverteilungen dürfen keine Einbuchtungen, Risse oder sonstigen Beschädigungen aufweisen.</i></p>	K	<p>Die Luftverteilungen sind durch eine Fachfirma) zu demontieren, zu reparieren oder zu ersetzen.</p>

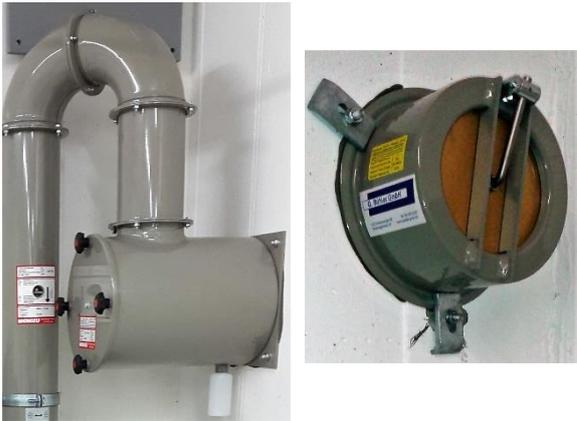
4500	ESV, UeV, UeV/ESV	
<p><b>Mangel 4501</b> Es fehlen ESV, UeV, UeV/ESV.</p>	<b>K</b>	<p>Ersatz und Montage der fehlenden Geräte durch eine Fachfirma</p> <div style="display: flex; justify-content: space-around;">

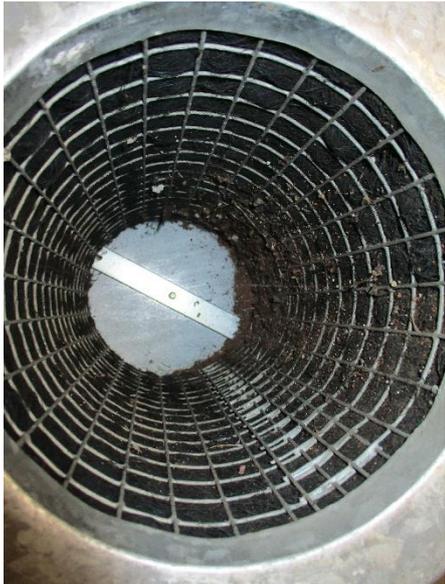
</div> <p>Die Firma G. Bühler GmbH erstellt Ihnen für die Behebung dieses Mangels gerne eine diesbezügliche Offerte</p>
<p><b>Mangel 4502</b> <b>Die ESV, UeV, UeV/ESV sind nicht funktionstüchtig.</b></p> <p><i>Kontrollieren: ESV sind in der Ruheposition offen und in der Stellung „Mitte“. Kombinierte UeV/ESV bzw. UeV sind in der Ruhestellung geschlossen.</i></p>	<b>K/E</b>	<p>Die ESV, UeV/ESV sind fachgerecht zu reparieren oder zu ersetzen.</p>
<p><b>Mangel 4503</b> <b>Die Vorfiltermatte des ESV fehlt.</b></p> <p><i>Fehlende Vorfiltermatten sind zu ersetzen.</i></p>	<b>L</b>	<p>Beschaffen und Montage der Vorfiltermatte</p>

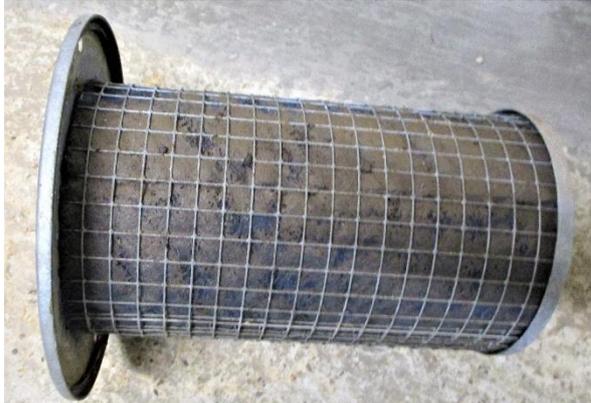
<p><b>Mangel 4504</b>  <b>Die Vorfiltermatte ist stark verschmutzt oder nass.</b></p> <p><i>Trockener Schmutz kann mit einem Staubsauger oder evtl. mit leichtem Ausklopfen entfernt werden.</i></p>	<p>L</p>	<p>Reinigen der Vorfiltermatte ( Regelmässiger Unterhalt durch Absaugen des Schmutzes mit Staubsauger)          Beschaffen und Montage der Vorfiltermatte          Das Material kann unter Angabe der BZS – Nr. bim Online Shop der Firma G. Bühler GmbH bestellt werden.</p>

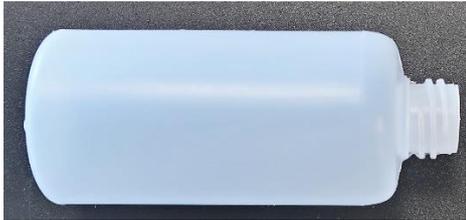
4600		Weitere Komponenten	
<p><b>Mangel 4601</b>  <b>Der Kondenswasser Behälter ist nicht vorhanden.</b></p> <p><i>Fehlende Kondenswasser Behälter sind zu beschaffen.</i></p>	<p>L</p>

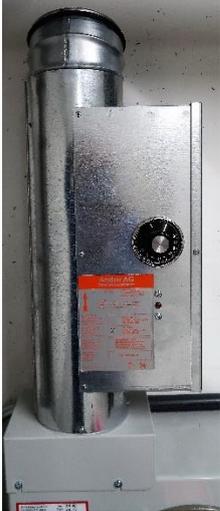
<p><b>Mangel 4605</b>  <b>Der Luftherhitzer funktioniert nicht.</b></p> <p><i>Falls Luftherhitzer vorhanden sind, kann die Funktion mittels Verstellens des Thermo-Startknopfes kontrolliert werden.</i></p>	<p><b>L</b></p>	<p>Durch eine Elektrofachfirma überprüfen lassen</p>

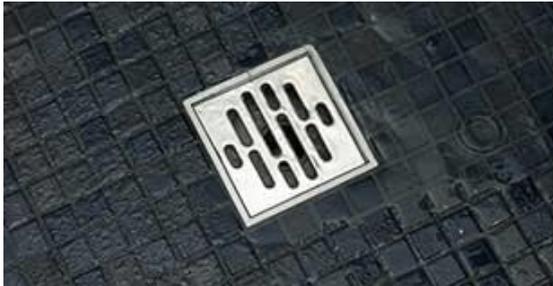
<p><b>Mangel 5102</b> <b>Die Bodenabläufe sind verrostet bzw. stark verschmutzt sauber, rostfrei.</b></p> <p><i>Reinigung durch Sandstrahlen, Konservieren durch Feuerverzinken oder Anstrich durch Teerfarbe</i></p>	<b>L</b>	<p>Durch Anlagewart oder durch Fachfirma (Sanitär) überprüfen resp. reparieren lassen</p>

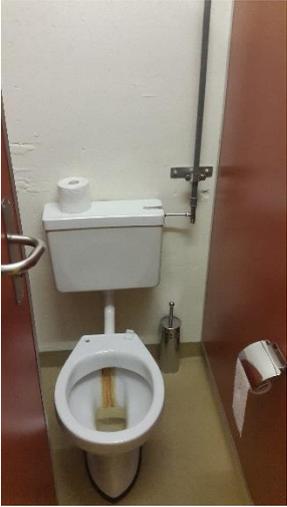
5200	Nass-WC und Duscheinrichtungen	
<p><b>Mangel 5201</b> Die Nass-WC- Einrichtungen sind beschädigt und nicht funktionstüchtig.</p>	L	<p>Durch Fachfirma (Sanitär) überprüfen resp. reparieren lassen</p>

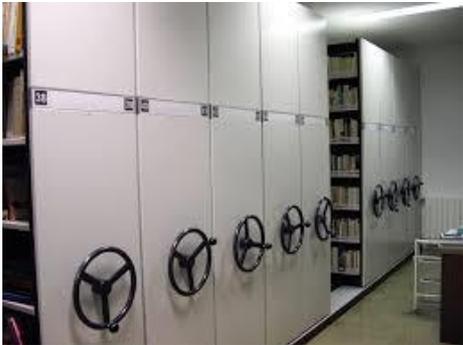
6000	Ausbau	
6100	Bereitstellung des Schutzraums	
<p><b>Mangel 6101</b>  <b>Der SR kann nicht ohne spezielle Hilfsmittel geräumt und für den Bezug bereitgestellt werden.</b></p> <p><i>Für spezielle Installation (z.B. Archivanlagen wie Compactus) müssen die entsprechenden Demontageanleitungen und die erforderlichen Werkzeuge im oder in der Nähe des Schutzraumes aufbewahrt werden.</i></p> <p><i>Die Instandstellung ist bei Anordnung des Bundesrates zur Verstärkung des Bevölkerungsschutzes (Aufwuchs) innert 3 Monaten vorzunehmen.</i></p>	L	<p>Durch den Anlagewart überprüfen resp. bereitstellen lassen</p>

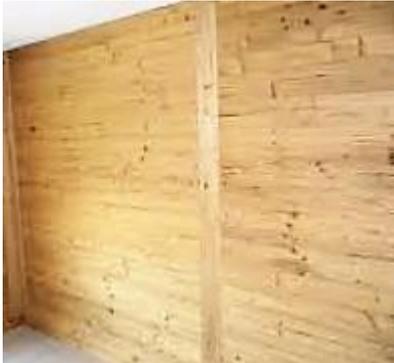
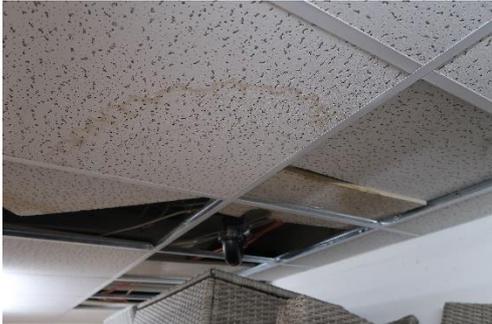
<p><b>Mangel 6102</b>  <b>Die Anstriche, Verkleidungen, Beläge oder andere feste Installationen entsprechen nicht den Vorschriften.</b></p> <ul style="list-style-type: none"> <li>• <i>Verputze, feste thermische Dämmung o.ä. sind verboten und müssen unbedingt entfernt werden.</i></li> <li>• <i>Keramikplatten sind nur als Bodenbelag zugelassen.</i></li> <li>• <i>Anstriche müssen luft- und wasserdampfdurchlässig sein.</i></li> <li>• <i>Wand- und Deckenverkleidungen müssen leicht zu demontieren sein.</i></li> </ul> <p><i>Die Instandstellung ist bei Anordnung des Bundesrates zur Verstärkung des Bevölkerungsschutzes (Aufwuchs) innert 3 Monaten vorzunehmen.</i></p>	L	<p>Durch Anlagewart und/oder Fachfirma überprüfen resp. reparieren lassen</p>

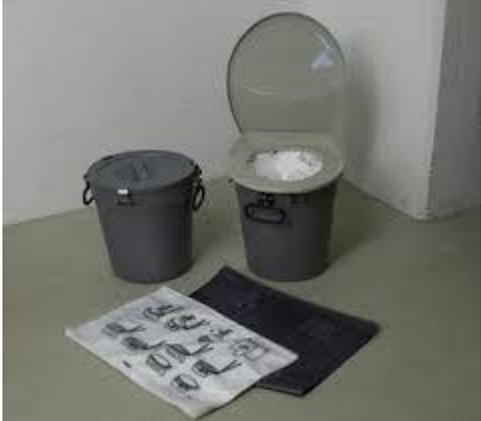
<p><b>Mangel 6203</b> Die Notabortausrüstung ist nicht vorhanden.</p>	L	<p>Die fehlende Anzahl Notabortausrüstungen sind nachzurüsten</p>

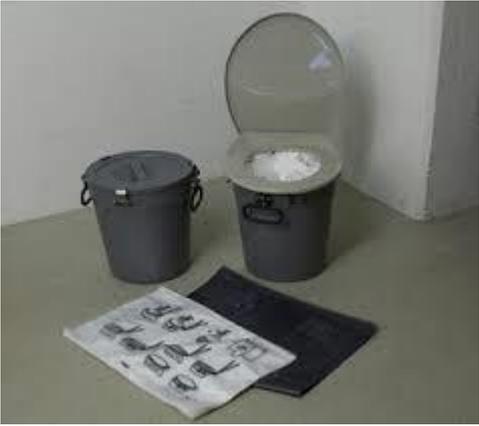
<p><b>Mangel 6204</b> Die Anzahl der Notabortausrüstung stimmt nicht.</p>	<p>L</p>	<p>Die fehlende Anzahl Notabortausrüstungen sind nachzurüsten</p>

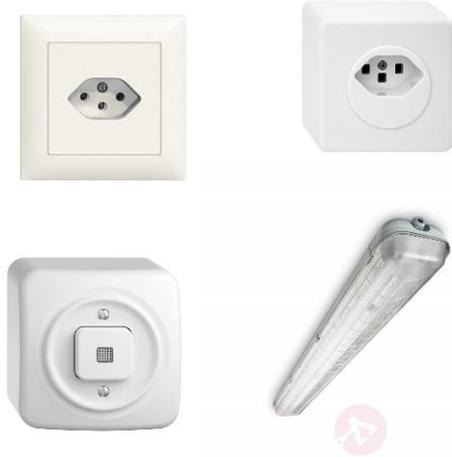
6300	Elektroinstallationen	
<p><b>Mangel 6301</b> Die Schutzraumbeleuchtung funktioniert nicht.</p> <p><i>Defekte Beleuchtungskörper, Schalter und Steckdosen sind instand zu stellen bzw. zu ersetzen.</i></p>	<p>L</p>	<p>Durch Anlagewart und/oder Fachfirma überprüfen und. reparieren lassen.</p>
