NNv-26001

# Rannsókn á lífríki í ferskvatni í tengslum við Fljótagöng

Verkkaupi: Vegagerðin

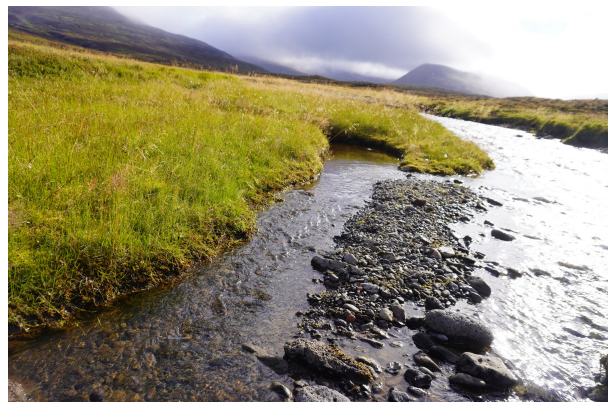
Mynd 13: Stöð Reyk2 í Reykjaá. Lítil lækur hliðar við aðalárfarveginn, þar sem seiðabéttleiki var hár.

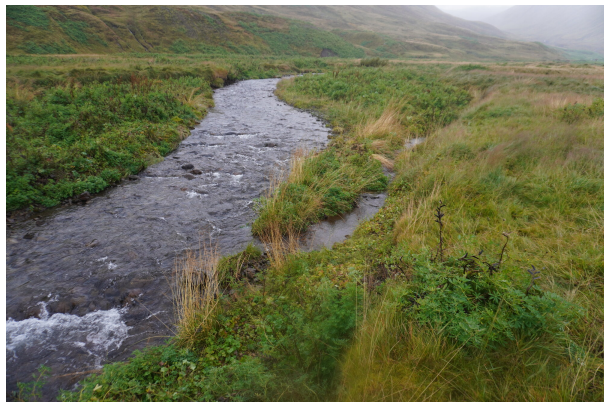
Mynd 20: Stöðvar Fjarð3 og Fjarð.auka í Fjarðará.  
Stöðin Fjarð3 er í aðalfarvegi árinna en Fjarð.auka  
rennur meðfram háum bakkanum og var þar  
þéttleiki seiða mjög hár.
