Könnun á jarðfræðilegum ummerkjum  
snjóflóða á Siglufirði

Unnið fyrir Veðurstofu Íslands

NNV-2002-001

Mars 2002

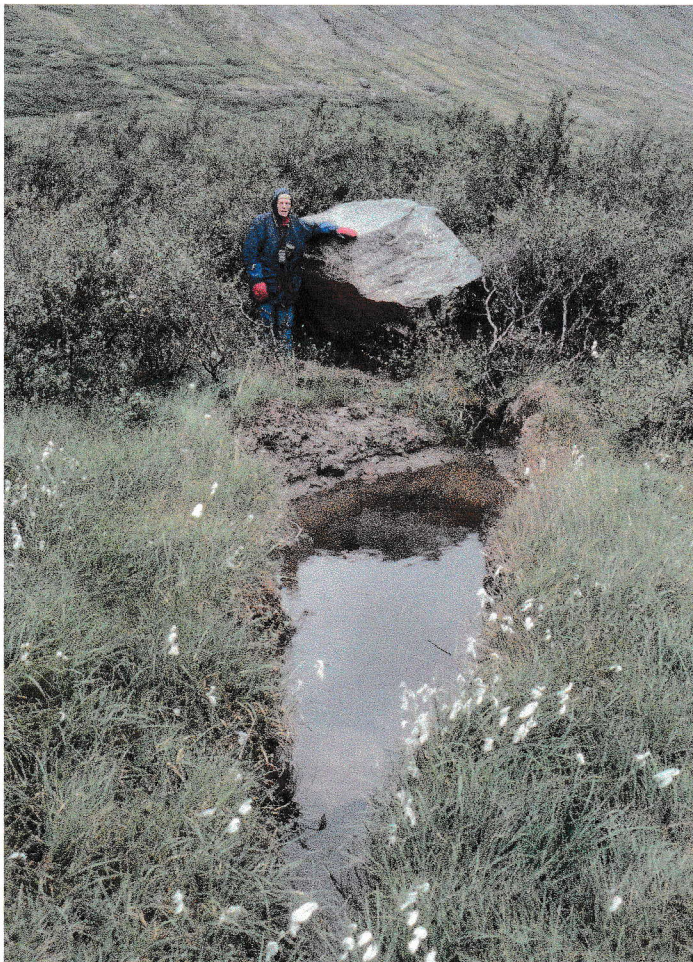
**Mynd 1.** Hnullungur sem barst fram með snjóflóði innarlega í Dýrafirði í október 1995. Farið, sem er nær okkur á myndinni, myndaðist þegar hnullungurinn skall í jörðina rétt áður en hann stöðvaðist. Myndin er tekin í sömu stefnu og stefna snjóflóðsins var (Ljósmynd. Þorsteinn Sæmundsson 1996).

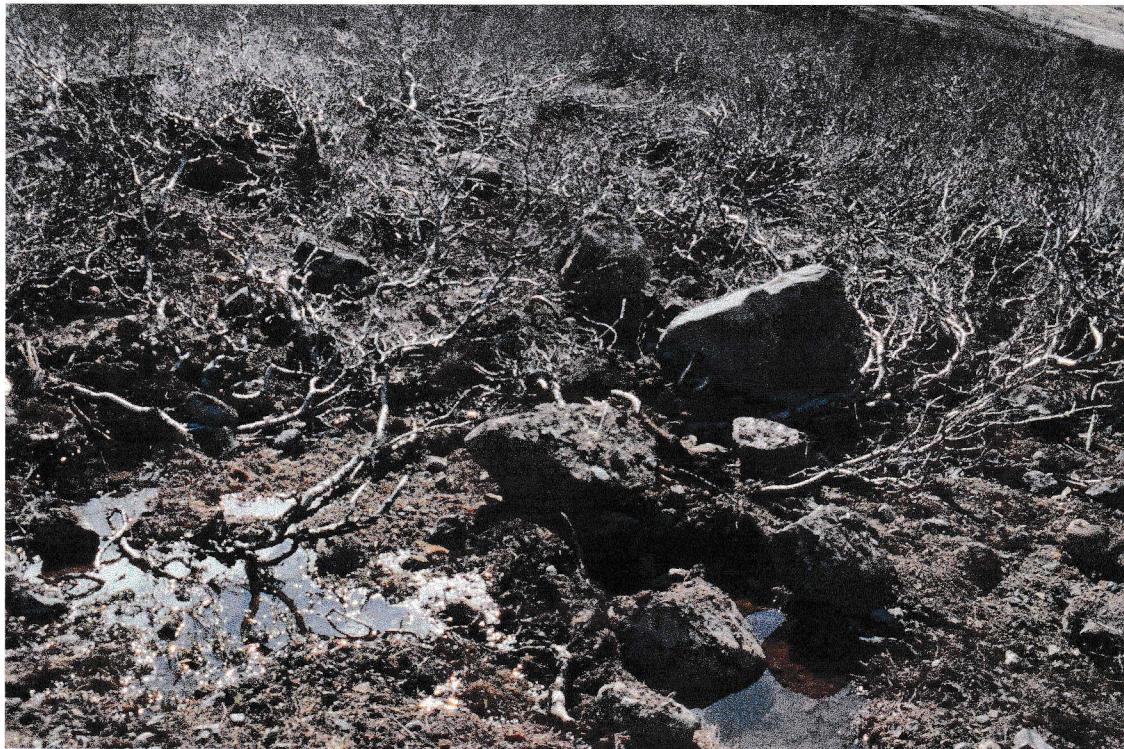
**Mynd 2.** Mikið magn jarðefna barst með snjóflóðinu í Dýrafirði í október 1995. Flóðið skemmdi mikið gróður á svæðinu og fóru birkitré meðal annars mjög illa (Ljósmynd Þorsteinn Sæmundsson 1996).

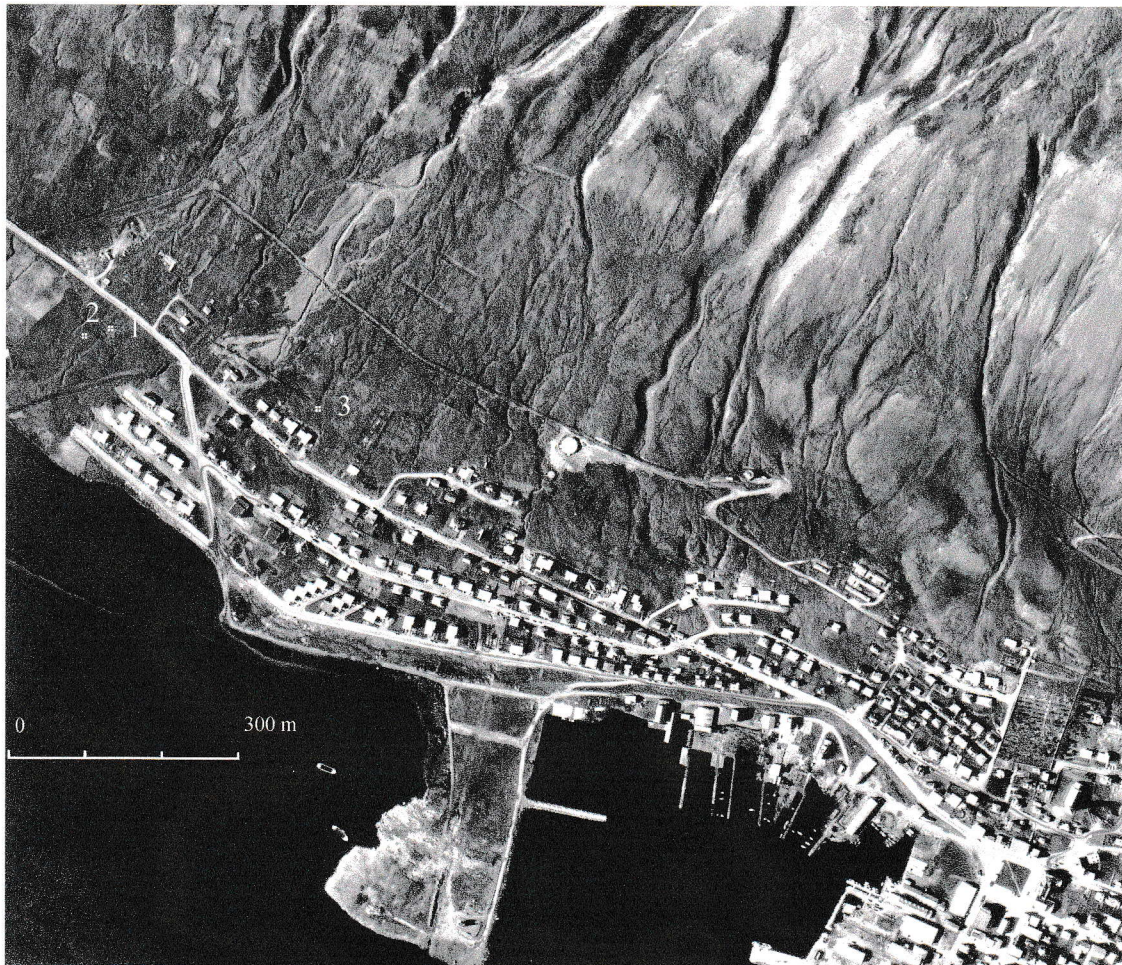
**Mynd 3.** Yfirlitsmynd af innri hluta Siglufjarðar, svæðinu neðan við Jörundarskál og Strengsgil á Siglufirði. Könnunarholur 1 og 2 eru staðsettir rétt neðan við neðri enda ytri snjóflóðaleiðigarðsins en könnunarhola 3 er staðsett rétt ofan við “ytra snjóflóðahúsið” að Suðurgötu 76. Norður er til hægri á myndinni (Landmælingar Íslands).

Þann 26. ágúst 1999 var farin ferð á Siglufjörð til að kanna jarðfræðileg ummerki snjóflóða. Tvö svæði voru skoðuð, annað þeirra beint neðan undir Jörundarskál, rétt neðan við neðri enda ytri snjóflóðavarnargarðsins. Þar voru grafnar tvær könnunarholur. Hitt svæðið var valið beint ofan við “snjóflóðahúsin” svokölluðu við Suðurgötu. Þar var grafin ein könnunarhola (mynd 3).

Tvær könnunarholur voru grafnar fyrir neðan neðri enda ytri snjóflóðagarðsins og er staðsetning þeirra sýnd á mynd 3.

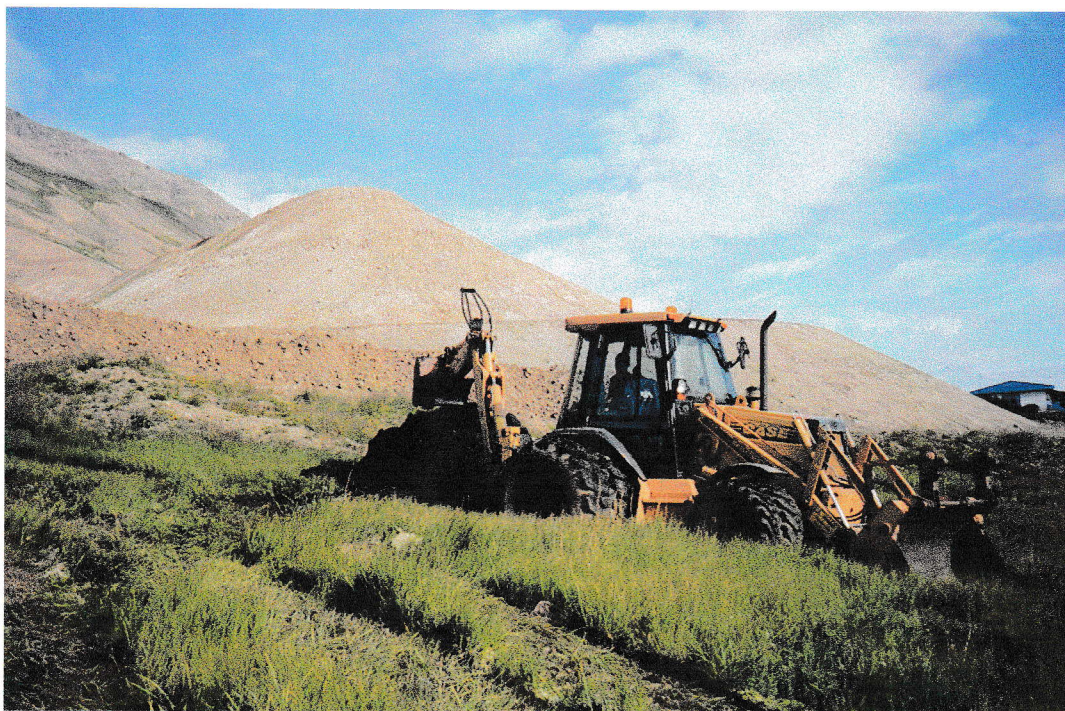
Yfirborð er þakið mýrargróðri og mjög blautt. Ekki sjáanlegt neitt grjót á yfirborði og er það að mestu leiti slétt.

**Mynd 5.** Könnunarloholi I staðsett rétt neðan við neðri enda snjóflóðaleiðigarðsins (Ljósmynd Þorsteinn Sæmundsson 1999).

Könnunarhola I, sem valin var staður rétt neðan við neðri enda snjóflóðagarðsins, varð 295 cm djúp og náði ekki niður á fast (myndir 3 og 4). Yfirborð í kringum holuna er slétt, þakið mýrargróðri og mjög blautt. Ekki var sjáanlegt neitt grjót á yfirborði (mynd 5). Neðstu 130 cm sniðsins er samsettir úr gráleitu leir og siltríku lagi sem inniheldur töluvert mikið að trjábútum. Nokkuð ber á sandlinsum í laginu og það verður grófara eftir því sem ofar dregur. Eitt sýni var tekið úr laginu Sigl-I-001-260899, trjábútur, og gaf aldursgreining á honum  $3680 \pm 41 \text{ C}^{14}$  ár BP. Ekki sást í undirlag þessa lags. Í fljótu bragði mætti áætla af setgerðinni einni að hér væri um leir frá síðjökultíma að ræða, en þar sem hann inniheldur töluvert magn af trjábútum þá er það mjög ólíklegt. Aldursgreiningin rennir einnig stoðum undir að svo sé ekki. Ljóst er að hér er um einhverskonar skriðuefni að ræða sem er yngri en 3700 ára. Ofaná þessu lagi kemur fyrir 95 cm þykkt mólág, sem inniheldur mikið magn af rótum og trjábútum. Ekki fannst neitt af steinum eða malarlinsum í setinu. Hér hefur verið um rólega upphleðslu mýrargróðurs og ekki eru nein ummerki eftir ofanflóðavirkni sjáanleg. Ofaná þessu seti kemur fyrir um 30 cm þykkt lag sem samanstendur af malar- og sandlögum með leirböndum á milli. Hér er greinileg aukning á orku í umhverfinu og má gera ráð fyrir að aurskriður og jafnvel snjóflóð hafi fallið hér yfir. Efstu 40 cm í sniðinu eru samsettir úr mó með miklu magni af rótum. Grjót var ekki sjáanlegt og ekki heldur sand eða malarlinnur. Orka umhverfisins hefur minkað aftur og upphleðsla mýrargróðurs hefur haldið áfram.

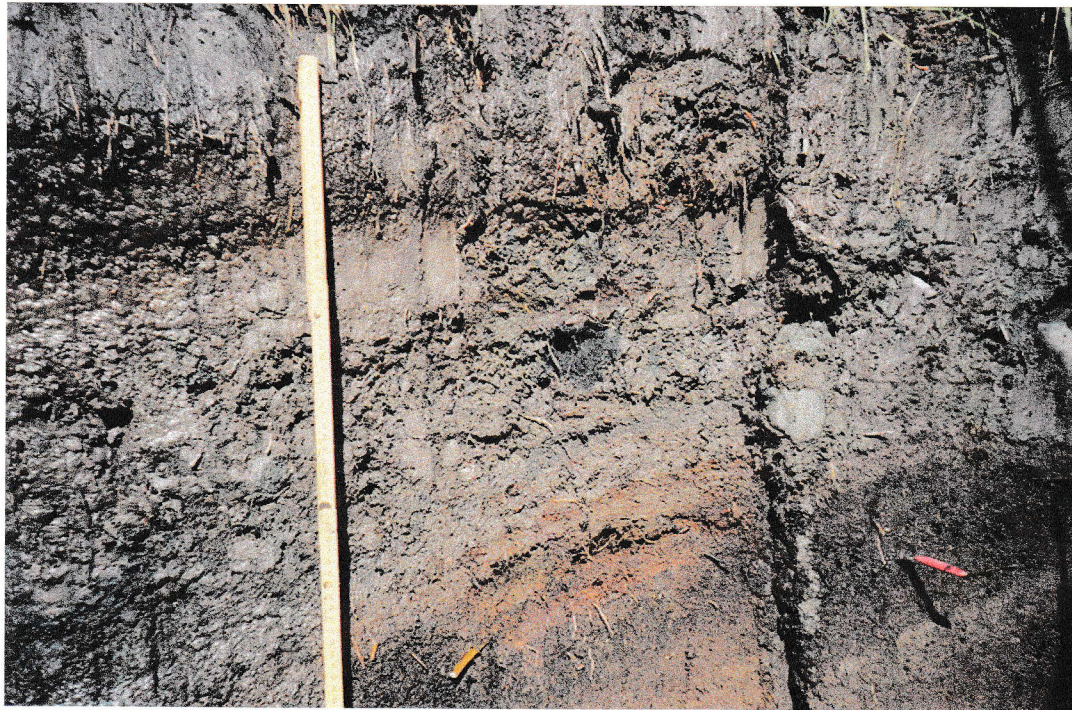
**Mynd 7.** Efsti hluti könnunarholu II á Siglufirði. Takið eftir grjótinu, á miðri mynd, sem er efst í sniðinu (Ljósmynd Þorsteinn Sæmundsson 1999).

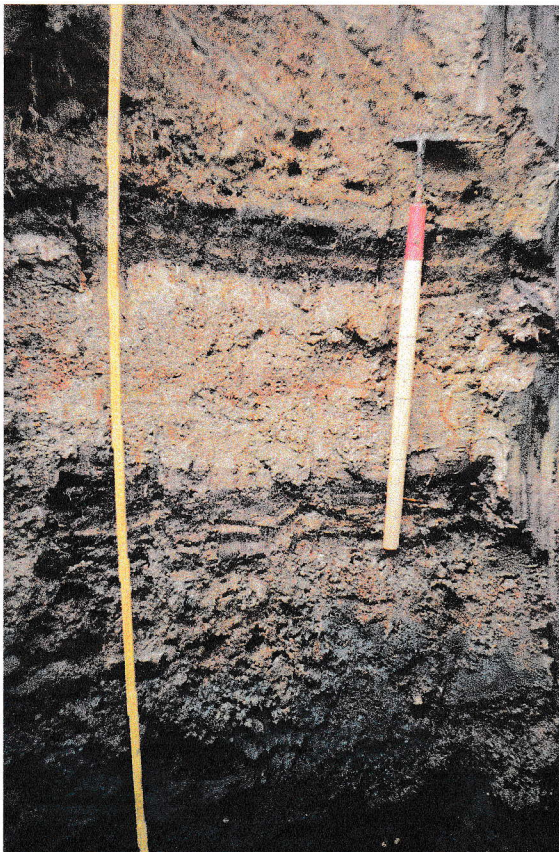
**Mynd 11.** Könnunarhola III efri hluti. Takið eftir gráa leirnum undir torfinu (Ljósmynd Þorsteinn Sæmundsson 1999).

Eins og sést á þeirri upptalningu sem hefur farið hér fram þá voru könnunarholurnar þrjá staðsettar á svæðum þar sem aurskriðu og snjóflóðavirkni hefur verið mikil í gegnum árpúsundin. Forvitnilegt er að skoða útbreiðslu gráa leirlagsins sem inniheldur trjástubbana. Í sniði III er hægt að komast undir þetta lag og gáfu aldursgreiningar á undirliggjandi um  $4000\text{--}4500 \text{ C}^{14}$  ár BP. Aldursgreining í sniði I á trjástubb úr þessu lagi gaf aldurinn  $3700 \text{ C}^{14}$  ár BP sem getur lágmarksaldur á þessum atburði. Aldursgreiningin í sniði III um 210 cm frá botni, 45 cm ofan við efri brún skriðuefnisins bendir til þess að þessi atburður hafi orðið fyrir um  $3000\text{--}3500 \text{ C}^{14}$  ár BP. Greinilegt er að þessi atburður hefur verið stór og er full ástæða til að kanna betur upprunastað efnisins sem varð fóður í þessa skriðu.
