Könnun á jarðfræðilegum ummerkjum  
snjóflóða í Bolungarvík

Unnið fyrir Veðurstofu Íslands

NNV-2002-002

Mars 2002

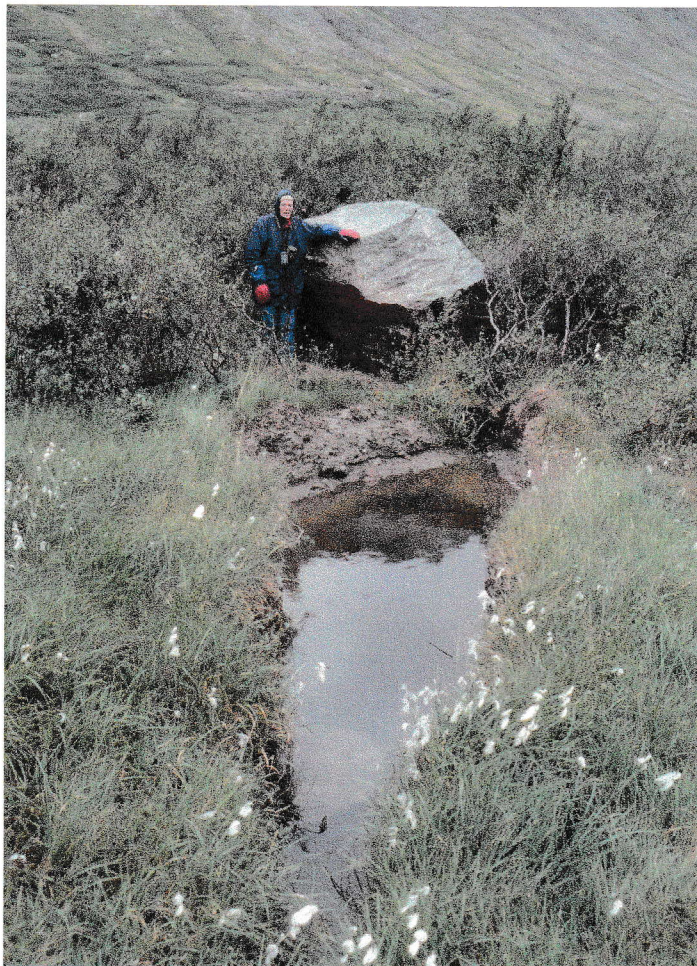
**Mynd 1.** Hnullungur sem barst fram með snjóflóði innarlega í Dýrafirði í október 1995. Farið, sem er nær okkur á myndinni, myndaðist þegar hnullungurinn skall í jörðina rétt áður en hann stöðvaðist. Myndin er tekin í sömu stefnu og stefna snjóflóðsins var (Ljósmynd. Þorsteinn Sæmundsson 1996).

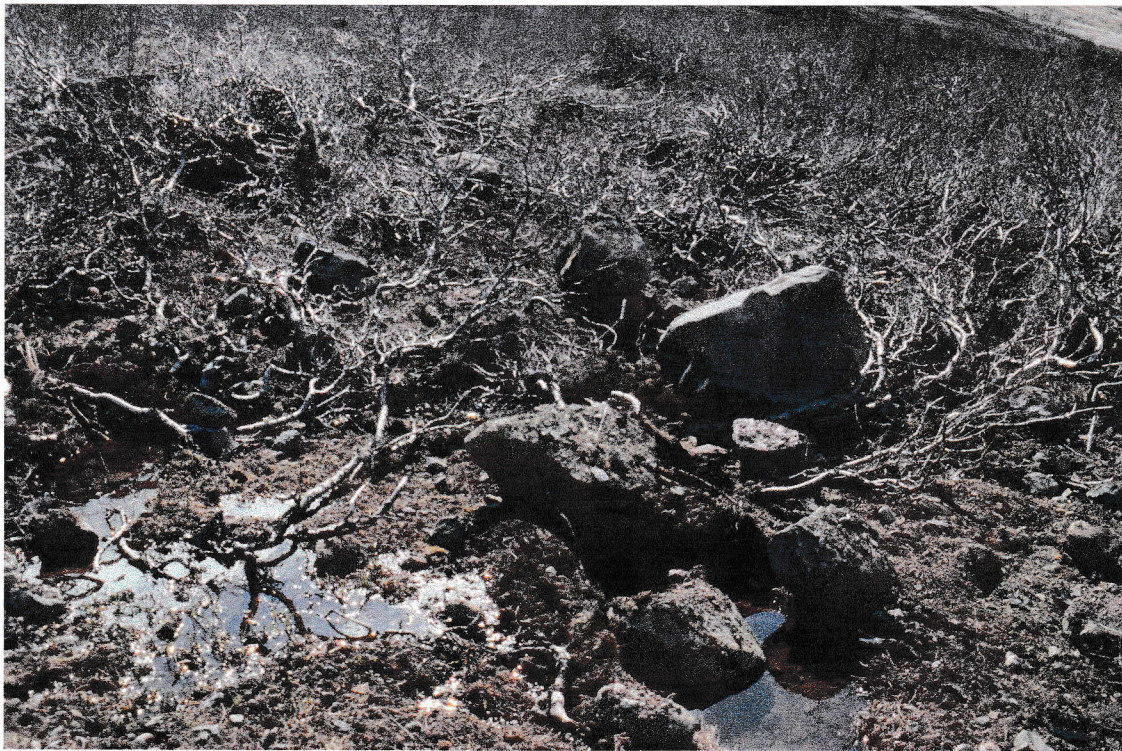
**Mynd 2.** Mikið magn jarðefna barst með snjóflóðinu í Dýrafirði í október 1995. Flóðið skemmdi mikið gróður á svæðinu og fóru birkitré meðal annars mjög illa (Ljósmynd Þorsteinn Sæmundsson 1996).

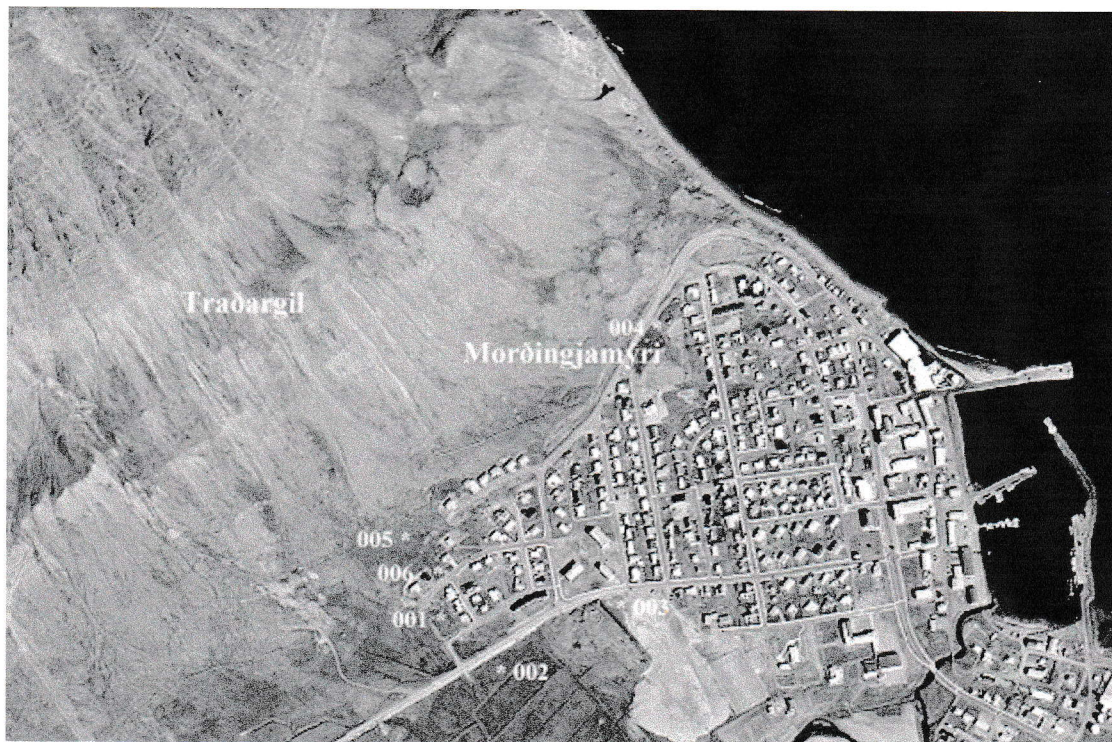
Mynd 3. Staðsetning sniða í Bolungarvík. Norður snýr beint upp á myndinni.

Þann 24. september 1999 var farin könnunarferð til Bolungarvíkur til að skoða jarðfræðileg ummerki snjóflóða. Tvö svæði voru fyrst og fremst til athugunar. Annars vegar svokölluð Morðingjamýri og hins vegar svæðið undir Traðargili (mynd 3). Morðingjamýri liggur undir svæði sem nefnist Ufsir í framanverðri Traðarhyrnu. Þetta svæði er óbyggt og er talið að það hafi ekki byggst vegna þess hversu blautt það var. Nú er hins vegar búið að ræsa mýrina og taka mikið efni á svæðinu þannig að það er ekki mikill mýrarjarðvergur eftir. Tekin var ein tilraunahola (hola 004) á norðanverðu svæðinu (mynd 3). Svæðið undir Giljunum svonefndu, eða Traðargili, var einnig athugað. Þar eru mun fjölbreyttari aðstæður en svipað og í Morðingjamýri þá hefur mikið rask átt sér stað á yfirborði og því erfitt að finna óhreyfðan stað til sniðatöku. Teknar voru fimm rannsóknarholur á þessu svæði (001, 002, 003, 005 og 006) og er staðsetning þeirra sýnd á mynd 3.

Þrjár af sex könnunarholum sem teknar voru í Bolungarvík reyndust innihalda þær upplýsingar sem leitað var eftir. Hinar þrjár voru teknar á þeim svæðum sem í raun var ekki búist við neinum niðurstöðum, en þó full ástæða til að sannreyna að svo væri. Eins og sést á ofangreindri samantekt þá benda setlög í könnunarholum I, V og VI eindregið til að snjóflóð og/eða aurskriður hafa fallið yfir þau svæði sem skoðuð voru (mynd 3).

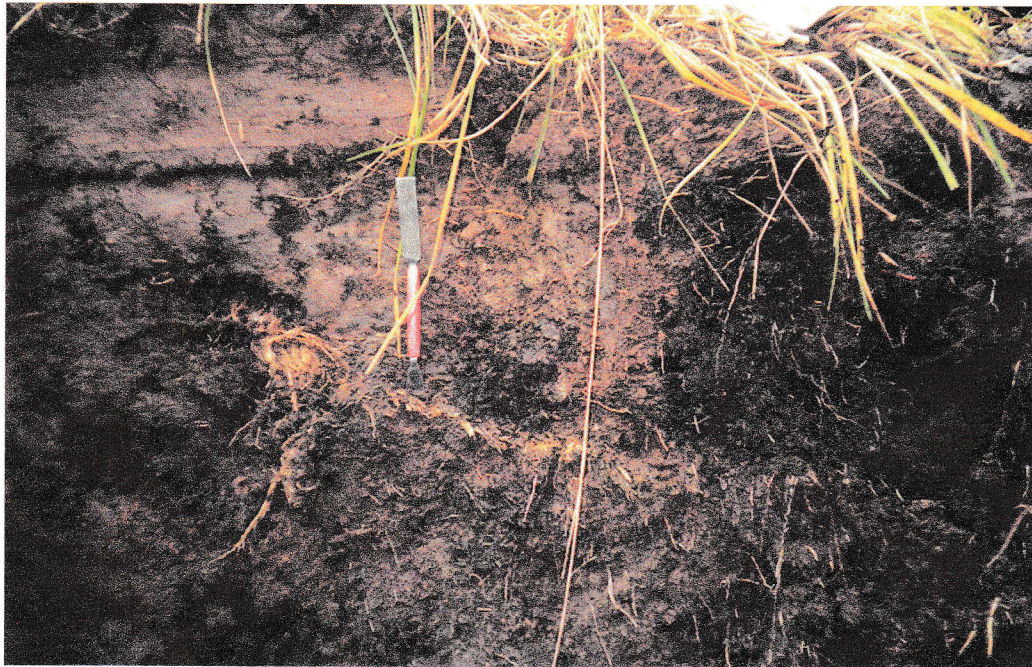
Svipað efni og neðar en þó koma inn hér einstaka steinar og þunnar malarlinsur. Einnig kemur hér fyrir grastorfur sem eru lítið rotnaðar (mynd 5). Spurning hvort hér hafi verið hreyft við efninu. Max clast size 24 cm.

**Mynd 5.** Snið 001 í Bolungarvík, staðsett innst í bænum milli Traðarlands og Ljósálands. Takið vel eftir torflaganu rétt neðan við spaðann (Ljósmynd Þorsteinn Sæmundsson 1999).

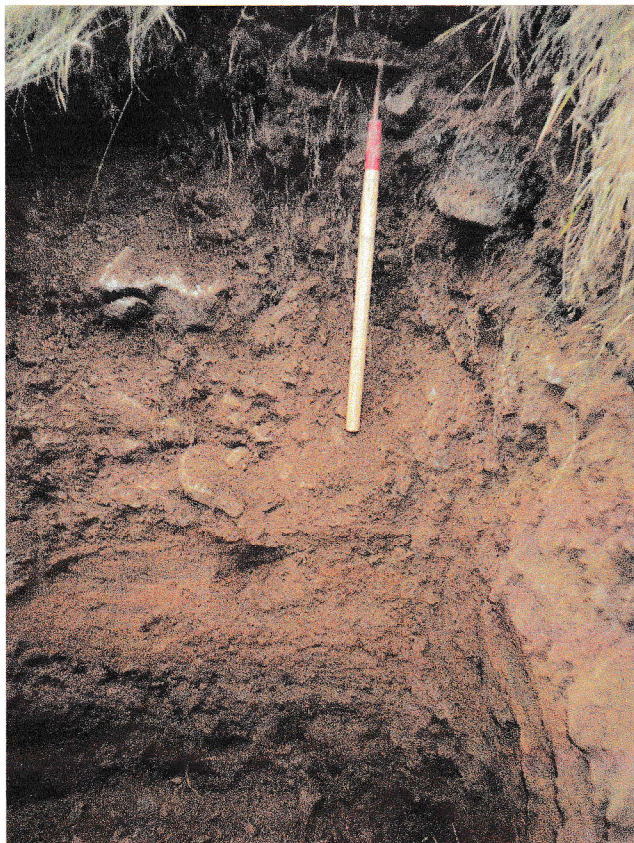
Ofaná þessu fína seti er mun grófara set. Litur er svipaður, eða brúnleitur í grunnmassa. Oft á tíðum er hann mókenndur en mjög mikið er af grjóti í laginu. Í um 40 cm hæð frá neðar borði lagsins kemur fyrir svart öskulag, um 1-2 cm á þykkt (myndir 7 & 8). Ofan við öskulagið eru um 20 cm þar sem kemur fyrir mór og jarðvegur með einstaka steinum. Max clast size í öllu laginu er um 30 cm.

**Mynd 7.** Snið 005 í Bolungarvík. Takið eftir öskulaginu efst til hægri á myndinni (Ljósmynd Þorsteinn Sæmundsson 1999).

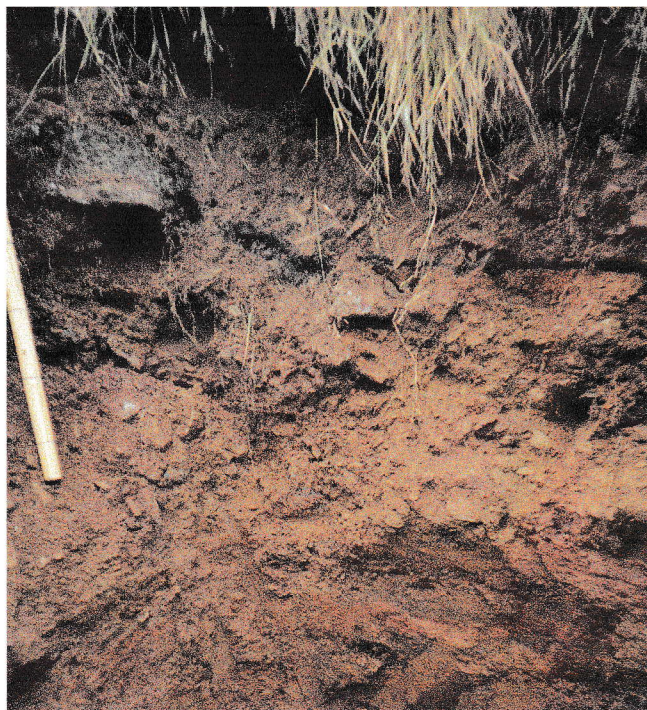
**Mynd 8.** Öskulag í efsta hluta sniðs 005 (Ljósmynd Þorsteinn Sæmundsson 1999).
