## Porareikäkosteusmittauspöytäkirja

**Kohde:** As. Oy Kotimäki, 12300 Aurora, asunto A2, erillinen WC  
**Aika:** 16. – 20.8. 2019, klo 13.00 - klo 13.00  
**Mittaja:** Jouna Järviö, DI, TAMMER TALOTEKNIikka OY, p. 0505572233  
**Työn tilaaja:** Ismo Isäntä, isännöitsijä, Koti Isännöinti Oy, Aurora

Vesivahingon seuranta tutkimus, virallinen kosteusmittaus nro 2., erillinen WC

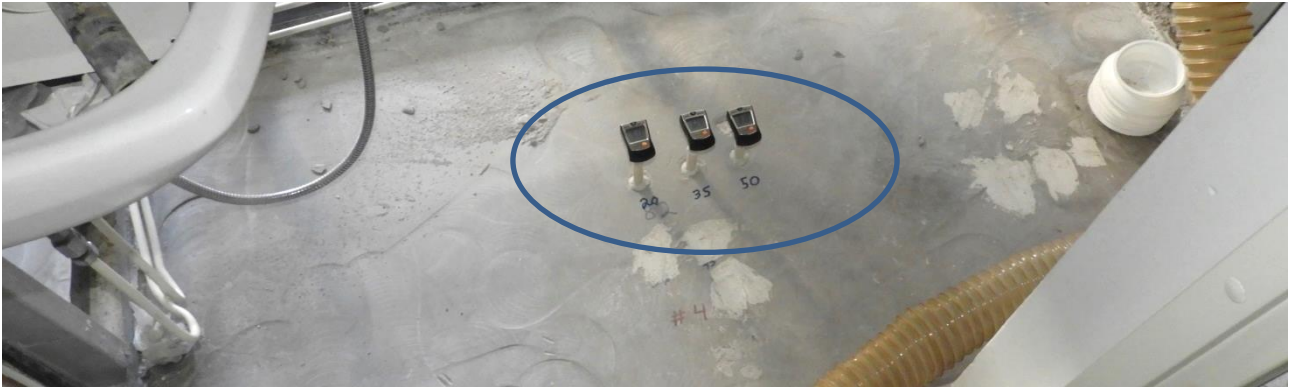
Porareikämittaus tehtiin asunnon A2 erillisen WC:n lattiaan.

Mittauskohtaan (kuva ylhäällä) porattiin kolme reikää eri syvyyksiin, 20 mm, 35 mm ja 50 mm.

Mittaus syvyys	RH % / C° / g/m <sup>3</sup>	Kosteusarvio	Rakenne	Materiaali	Kommentit	
Reikä 1	20,0 mm	51,8 / 27,8 / 14,0	Matala kosteus	Lattia	Betoni	Ei toimenpiteitä
Reikä 2	35,0 mm	62,8 / 27,7 / 16,9	Matala kosteus	Lattia	Betoni	Ei toimenpiteitä
Reikä 3	50,0 mm	81,8 / 27,6 / 20,8	Matala kosteus	Lattia	Betoni	Ei toimenpiteitä
