# PROCES-VERBAL DESCRIPTIF PORTANT SUR L'IMMEUBLE DE

## LE MARDI DEUX DECEMBRE DEUX MILLE VINGT-CINQ

**Dans un immeuble en copropriété, 18 Boulevard Jean Casse à 13014 MARSEILLE, étage 02 pour une contenance de 44 ares et 09 centiares**

**LOT N°103**  
**APPARTEMENT SITUÉ AU 2<sup>ème</sup> ETAGE GAUCHE**  
**SUR LE DERRIÈRE DU BATIMENT A - ESCALIER 1**

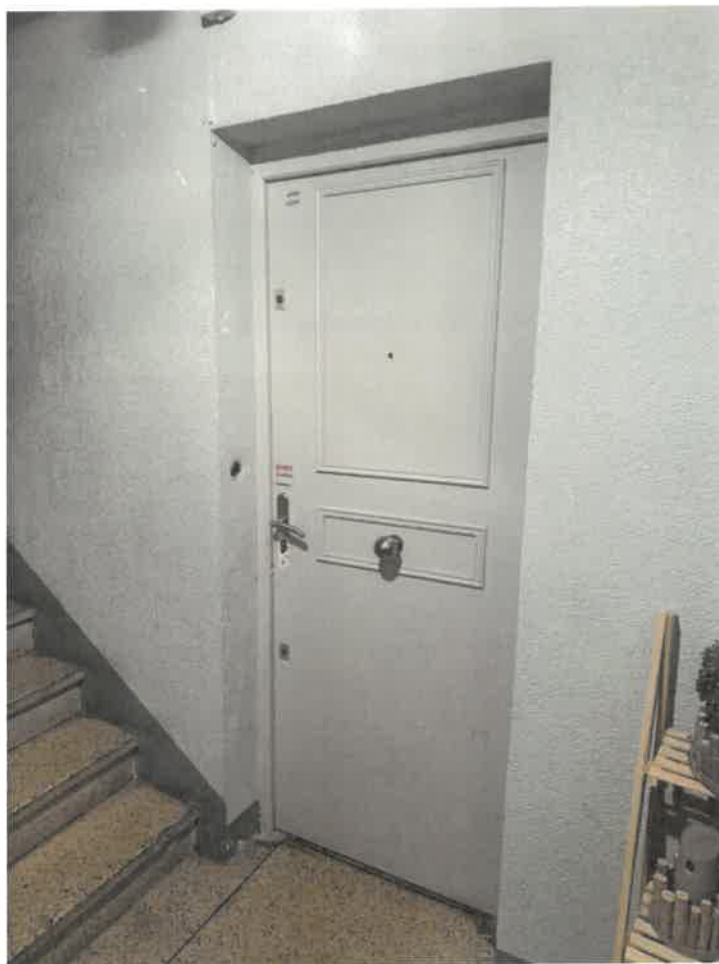
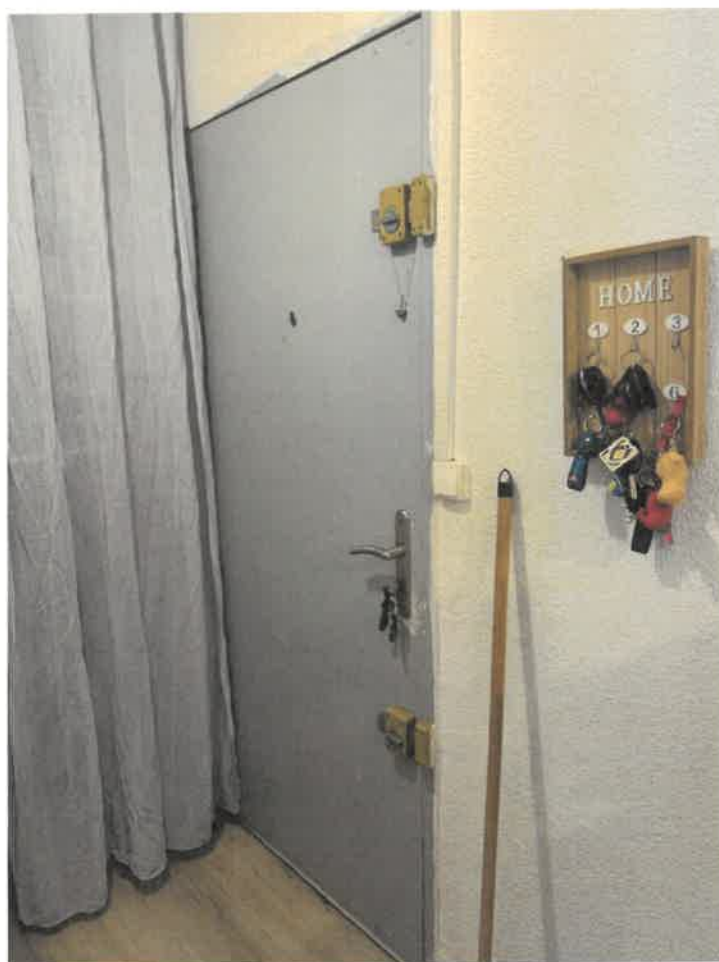
L'accès s'effectue par une porte palière en bois équipée d'une poignée et d'une plaque de propreté en métal, de deux verrous et d'un œilleton. Face extérieure, elle comporte également une poignée bouton et des moulures. Face intérieure, je relève des dégradations sur la peinture. L'encadrement est en bois également, recouvert grossièrement de peinture blanche et grise.
