Asbest

Was Sie als Hauseigentümer
alles darüber wissen müssen

Haben Sie Asbest im Haus?

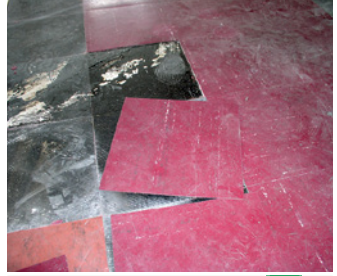
Bodenbeläge einschichtig

(Asbest im Kunststoff fest gebunden)

- Einschichtig, Asbest im Kunststoff eingebunden / im PVC eingegossen
- Ausbauen der Beläge

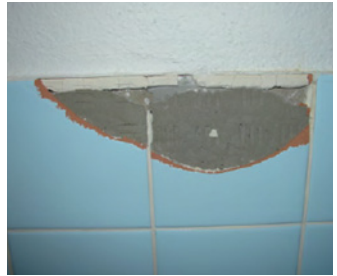
Asbesthaltiger Plattenkleber

- Unbeschädigt
- Bohren durch Platten
- Demontage der Platten
- Insbesondere Schleifen des Plattenklebers

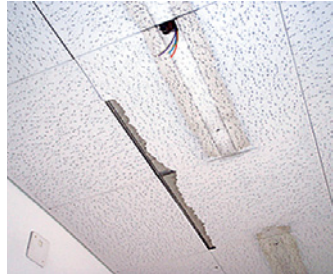
Deckenplatte (z.B. Akustikdecke)

- Unbeschädigt
- Beschädigte Platten
- Ausbau / Demontage der Platten
- Bearbeiten der Platten

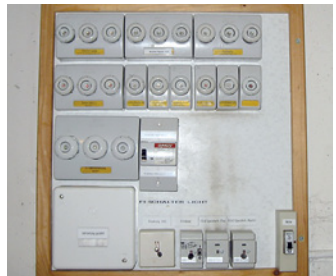
Elektrotabelleau (im Innern mit schwach gebundenen Platten isoliert)

- Auswechseln von Sicherungen
- Arbeiten am Tableau
- Demontage des Tableaus

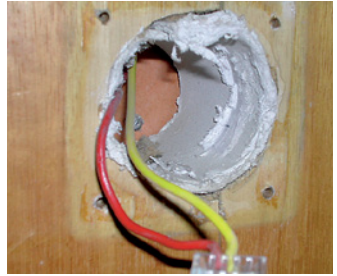
Steckdosen / Lichtschalter

Isolation (schwach gebundene Platten)

- Isolation hinter Abdeckung

- Entfernen der Abdeckplatte

- Demontieren der Steckdose / des Lichtschalters

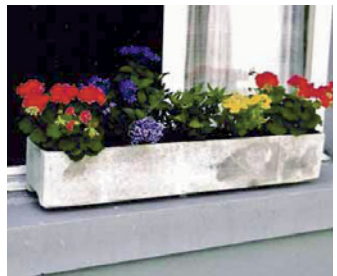
Formstücke aus Asbestzement

- Im Freien

- Reinigung mit drucklosem Wasserstrahl und weicher Bürste

- Schneiden, Bohren, Fräsen, Hochdruckreinigung

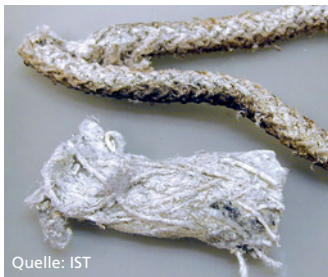
Dichtungsschnüre

z.B. bei Öfen oder Cheminées

- Asbestschnur hinter Abdeckung

- Offenes Material im Wohnraum

- Jegliches Bearbeiten
